# การลดของเสียในกระบวนการผลิตของ ชิ้นงาน Retainer Outboard

Defect Reduction in Production Process of Retainer Outboard

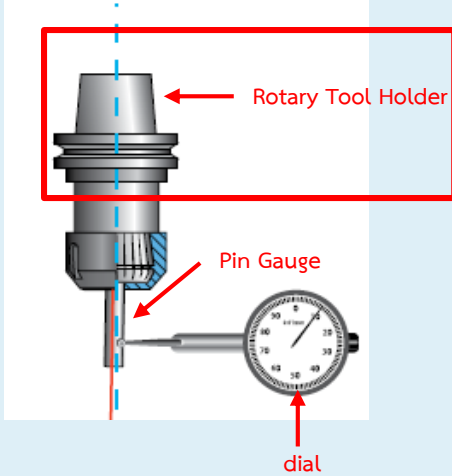
| 4M | สาเหตุของปัญหา | ค่ามาตรฐาน | ผลการตรวจสอบ | ตัดสิน |
|---|---|---|---|---|
| | - ตัวจับดอกกัด (Rotary Tool Holder)<br>เกิดความคลาดเคลื่อน | ความคลาดเคลื่อนของตัวจับมีด (Rotary<br>Tool Holder) จะต้องมีความไม่เกิน 5 $\mu$ m | จากการตรวจสอบโดยใช้ dial ค่าความคลาดเคลื่อน<br>เกินค่าที่กำหนด | X |

<p>พบว่าค่าความคลาดเคลื่อนเกินมาตรฐานที่กำหนด</p> | ครั้งที่     | ค่ามาตรฐาน        | ผลการตรวจสอบ | ตัดสิน | 1 | 0.005 mm Ma<br>x | 0.006 mm | ON | 2 | 0.006 mm | ON | 3 | 0.005 mm | YES | 4 | 0.007 mm | ON | 5 | 0.006 mm | ON | <p>เนื่องจากตัวจับดอกกัดมีค่าความคลาดเคลื่อนเกินมาตรฐาน จึงได้ทำการเปลี่ยนตัวจับดอกกัด (Rotary Tool Holder)</p>

| การแก้ไข | ผลหลังการแก้ไข |
|---|---|
| <p>- เปลี่ยนตัวจับดอกกัด<br/>(Rotary Tool Holder)</p> | <p>1. ทำการถอดตัวจับดอกกัดตัวเก่าออกและทำความสะอาดบริเวณโดยรอบ</p> <div data-bbox="653 336 898 582"></div> <div data-bbox="956 336 1209 582"></div> <div data-bbox="1267 336 1522 582"></div> <p>2. นำตัวจับดอกกัดตัวใหม่เปลี่ยนเข้าไปแทนแล้วล็อกให้แน่น</p> <div data-bbox="815 729 1060 975"></div> <div data-bbox="1126 729 1381 975"></div> <p data-bbox="1464 846 1692 874">Rotary Tool Holder</p> |

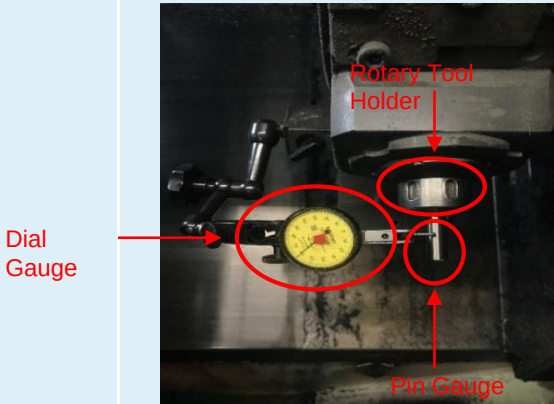
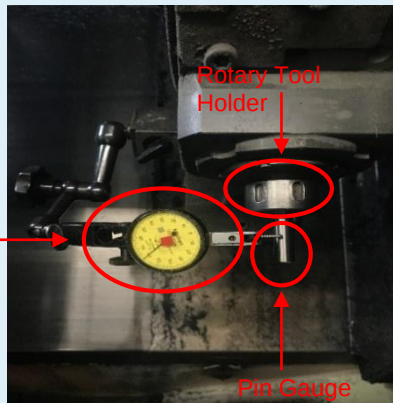
หลังทำการตรวจสอบทั้ง 5 ครั้ง พบว่าค่าความคลาดเคลื่อนอยู่ในมาตรฐานที่กำหนด

| การแก้ไข | ผลหลังการแก้ไข | | | | | | | | | | | | | | | | | | | | |
|---|---|---|---|---|---|---|---|---|---|---|---|---|---|---|---|---|---|---|---|---|---|
| <ul style="list-style-type: none"><li>เปลี่ยนตัวจับดอกกัด (Rotary Tool Holder)</li></ul> | <p>3. ใช้ Dial Gauge ตรวจสอบความคลาดเคลื่อนหลังการเปลี่ยนตัวจับดอกกัดใหม่ ค่าแสดงดังตาราง</p> <div><div>

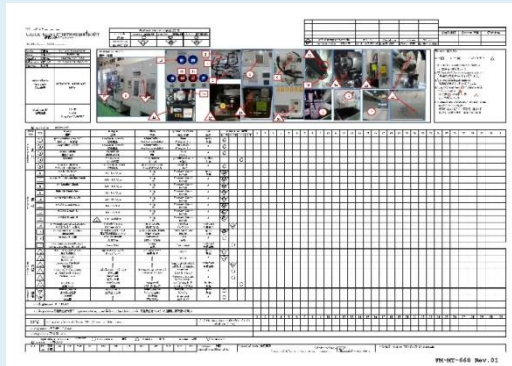
| หัวข้อ | ก่อนการแก้ไข | หลังการแก้ไข | กำหนดวันเสร็จ | ผู้รับผิดชอบ |
|---|---|---|---|---|
| 2. ไม่มีหัวข้อการตรวจสอบตัวจับดอกกัด | จากการตรวจสอบใบบันทึกการตรวจสอบเครื่องจักรไม่พบหัวข้อในการตรวจสอบตัวจับดอกกัด | จัดทำเพิ่มข้อกำหนดการบำรุงรักษาตัวจับดอกกัด | | แผนกซ่อมบำรุง |

- เพิ่มหัวข้อการบำรุงรักษาตัวจับดอกกัด (Rotary Tool Holder)

| No | ตำแหน่ง | มาตรฐาน | วิธีการ | อุปกรณ์,การจัดการ | เวลา |
|---|---|---|---|---|---|
| 17 | ตรวจสอบความคลาดเคลื่อนของตัวจับดอกกัด<br>(Rotary Tool Holder) | 0.005 mm<br>Max | ตรวจสอบโดย<br>Dial Gauge | Dial Gauge | 1 ครั้ง / สัปดาห์ |

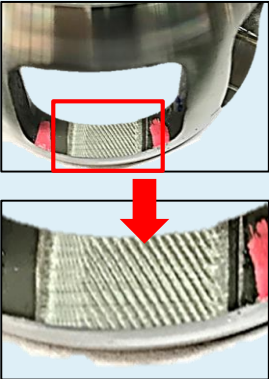
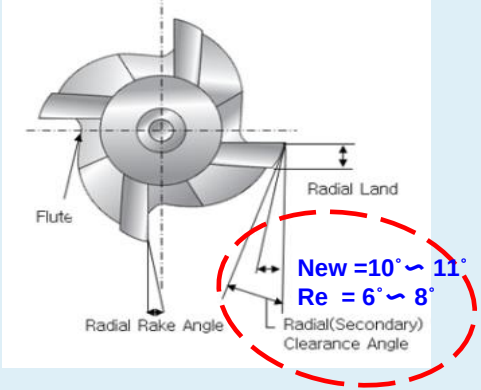
| หัวข้อ | ก่อนการแก้ไข | หลังการแก้ไข | กำหนดวันเสร็จ | ผู้รับผิดชอบ |
|---|---|---|---|---|
| <p>3. องศาดอกกัดไม่เหมาะสม</p> | <p>จากการตรวจสอบพบว่าชิ้นงานเกิดรอยสะท้อนบริเวณช่องหน้าต่างในระยะ 10 - 25 ตัวแรก ของชิ้นงานที่ทำการผลิต</p> <p>ซึ่งเกิดจากองศาของดอกกัดที่มีขนาด <math>10^{\circ}</math>-<math>12^{\circ}</math> ไม่เหมาะสมกับการกัดชิ้นงาน</p> | <p>บริษัทผู้ผลิต (PTS-Precision Tool Service Thailand) ได้แนะนำให้ทดลองใช้ดอกกัดที่มีขนาด <math>6^{\circ}</math>-<math>8^{\circ}</math> เพราะดอกกัดที่มีขนาด <math>6^{\circ}</math>-<math>8^{\circ}</math> จะมีความคมขึ้น เกิดรอยสะท้อนลดลง และไม่ทำให้เกิดการบิ่น</p> <p>จากการทดลองพบว่ารอยสะท้อนที่เกิดในชิ้นงานลดลงจึงนำดอกกัดที่คงเหลือนำไปลบมุมให้ได้ขนาด <math>6^{\circ}</math>-<math>8^{\circ}</math> และทำการส่งดอกกัดชุดใหม่ที่ได้ขนาด <math>6^{\circ}</math>-<math>8^{\circ}</math></p> | | |
