# การเพิ่มประสิทธิภาพการทำงานในกระบวนการผลิตข้าวโพดหวานบรรจุสุญญากาศแบบฝัก

ภาควิชาวิศวกรรมอุตสาหการ คณะวิศวกรรมศาสตร์ มหาวิทยาลัยเชียงใหม่

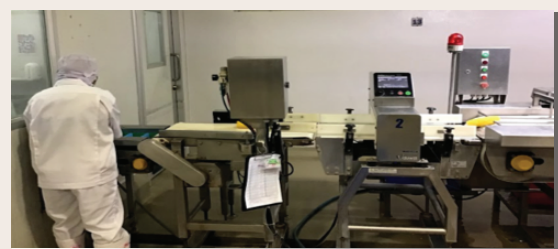
ปัญหาการนำข้าวโพดมาเรียงใหม่โดยใช้พนักงานเรียงผู้วิจัยต้องการลดคนในส่วนนี้ออกแต่มีข้อจำกัดในเรื่องการแก้ไขรางที่มีการพิกซ์ตำแหน่งเพื่อกำหนดการวางข้าวโพดในกระบวนการก่อนหน้าซึ่งจะส่งผลกระทบต่อผลการผลิตในปัจจุบันจึงไม่ได้แก้ไขปัญหานี้จุดนี้จึงนำเสนอเป็นแนวทางแก้ไขต่อทางโรงงานเพื่อนำไปแก้ไขในอนาคต

ปัญหาที่ 4 หาสาเหตุของปัญหาการนำข้าวโพดมาเรียงใหม่
