## การลดเวลาการทำงานในสายการผลิตตกแต่งผลิตภัณฑ์

นางสาวรัชฎาพร ยาวีละ

ภาควิชาวิศวกรรมอุตสาหการ คณะวิศวกรรมศาสตร์ มหาวิทยาลัยเชียงใหม่

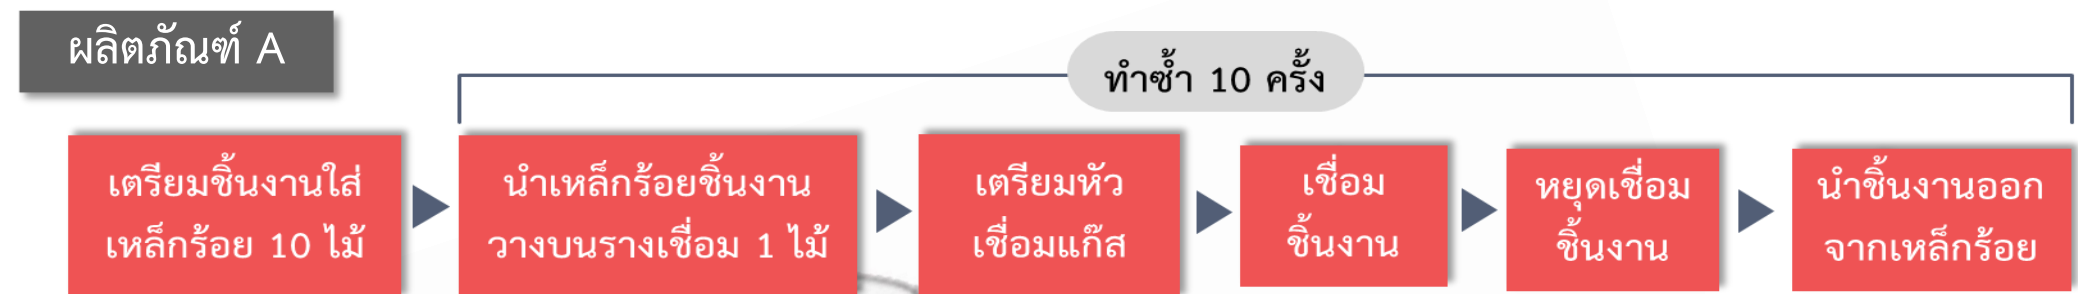
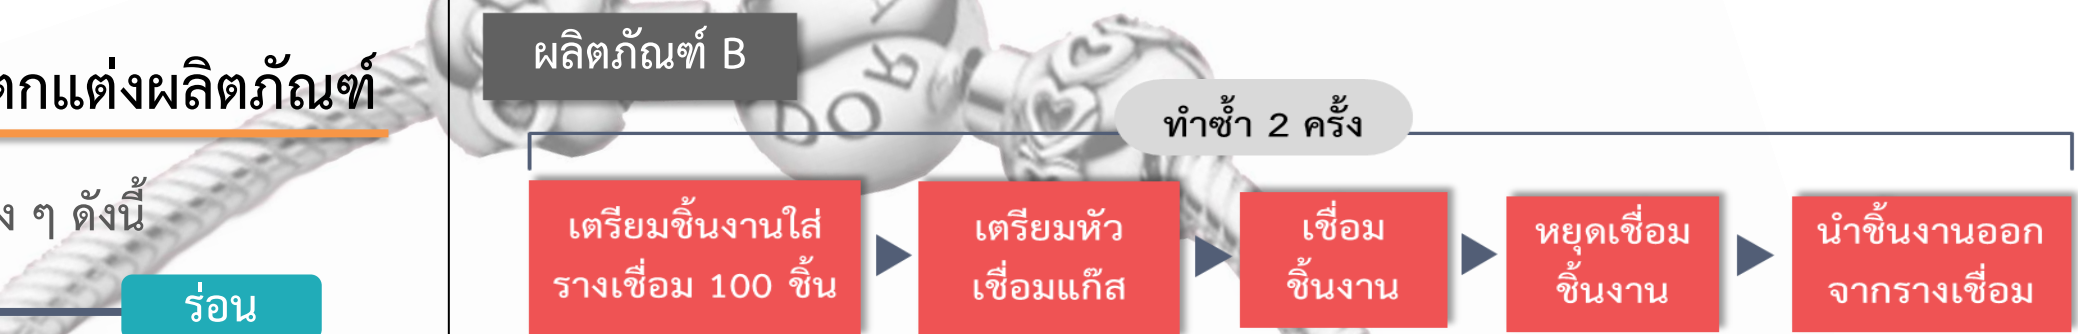
ศึกษาและบันทึกวิธีการทำงาน โดยใช้แผนภูมิการไหลของกระบวนการ สามารถเขียนขั้นตอนการทำงานภาพรวมได้ ดังนี้

จากขั้นตอนการเชื่อมน้ำประปาของผลิตภัณฑ์ A และ B พบว่าพนักงานจะมีการหยุดเชื่อมงานอยู่ตลอด และจากการวิเคราะห์แผนภูมิการไหลของกระบวนการ พบว่าเมื่อพนักงานหยุดเชื่อมชิ้นงานจะก่อให้เกิดงานที่จำเป็นแต่ไม่ก่อให้เกิดมูลค่า จึงทำการหาสาเหตุของการหยุดเชื่อมชิ้นงานโดยวิธี Why - Why Analysis พบสาเหตุ คือ รางเชื่อมคู่วางเหล็กร้อยชิ้นงานได้เพียง 1 ไม้ สำหรับผลิตภัณฑ์ A และรางเชื่อมกลมมีร่องวางชิ้นงานมีเพียง 100 ร่อง สำหรับผลิตภัณฑ์ B
