โครงการที่ 27/2562 (วศบ.อุตสาหกรรม)

## การลดของเสียของสายการผลิตชิ้นส่วนอะไหล่ของเครื่องจักร

| หัวข้อโครงการ | การลดของเสียของสายการผลิตชิ้นส่วนอะไหล่ของเครื่องจักร |

This project aims to reduce defects in SFJ-P83S production line because this product is produced in large quantities each day to match with the customer's due date while defects were founded in large amounts. At present, the company has no plan for defect reduction and defects are not recorded regularly.

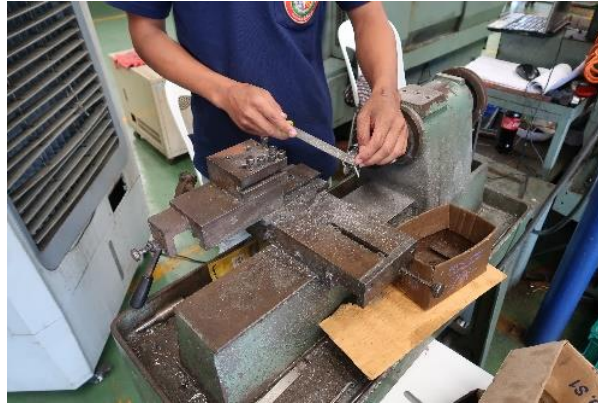
ภาพ 4.6 การ Rework ชิ้นงาน

4) การนำกลับมาทำใหม่ (Rework) ถ้าเกิดว่าทำการตรวจชิ้นงานแล้วพบว่าชิ้นงานไม่ตรงตามสเปค พนักงานก็จะทำการแยกชิ้นงานทั้งหมดของช่วงระหว่างรอบเวลาการตรวจไว้อีกกระเบาะ เพื่อนำชิ้นงานที่ไม่ตรงตามสเปคไปทำใหม่ ดังภาพ 4.6

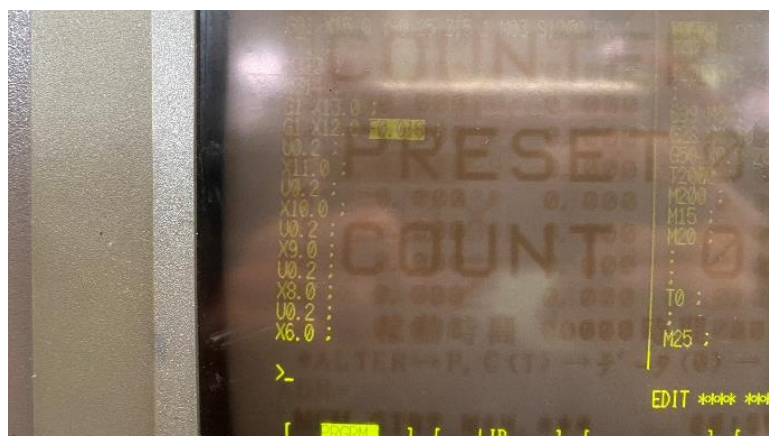
ภาพ 4.22 ค่าอัตราการป้อนชิ้นงานปัจจุบันอยู่ที่ F0.018

4.4.1 จากการที่ทางผู้วิจัยได้ทำการสอบถามพนักงานหน้างานและจากการเขียนแผนผังก้างปลาอย่างเป็นระบบแล้วพบว่า อัตราการป้อนชิ้นงาน (Feed Rate) มีผลต่อการเกิดของเสียในลักษณะของการลบคมปากรูลึกเกินไปและการลบคมปากรูตื้นเกินไป ผู้วิจัยจึงจะทำการทดสอบเพื่อหาค่าอัตราการป้อนชิ้นงานที่เหมาะสมที่สุด โดยการลองผิดลองถูก (Trial and Error) ที่ช่วง 0.015 ถึง 0.020 มิลลิเมตรต่อรอบ ซึ่งเป็นการลองผิดลองถูก (Trial and Error) ไกลค่าที่ทางบริษัทได้ปรับตั้งไว้แล้ว 0.018 มิลลิเมตรต่อรอบ ดังภาพ 4.22

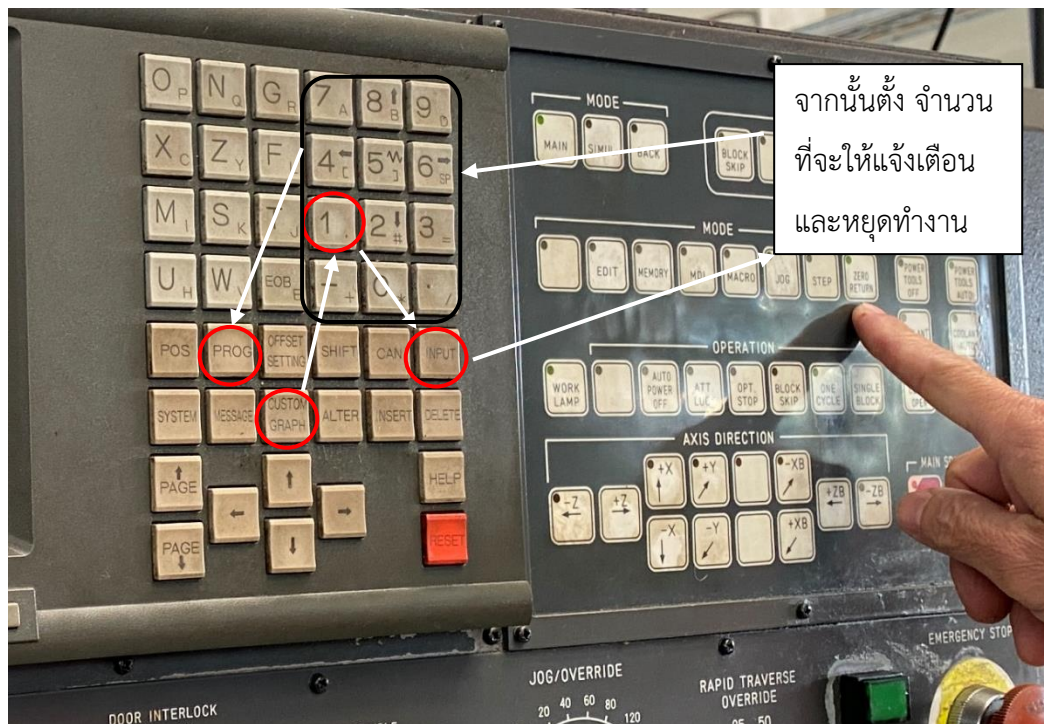
9) ตั้งค่าปริมาณการตัดชิ้นงานเพื่อให้เครื่องหยุดการทำงานและแจ้งเตือนหากทำงานผลิตชิ้นงานไปถึงจำนวนที่ตั้งค่า เพื่อตรวจสอบใบมีดตัด ดังภาพ 4.36-4.37

ภาพ 4.36 การตั้งค่าปริมาณการตัดชิ้นงาน

ภาพ 4.37 การตั้งค่าปริมาณการตัดชิ้นงาน

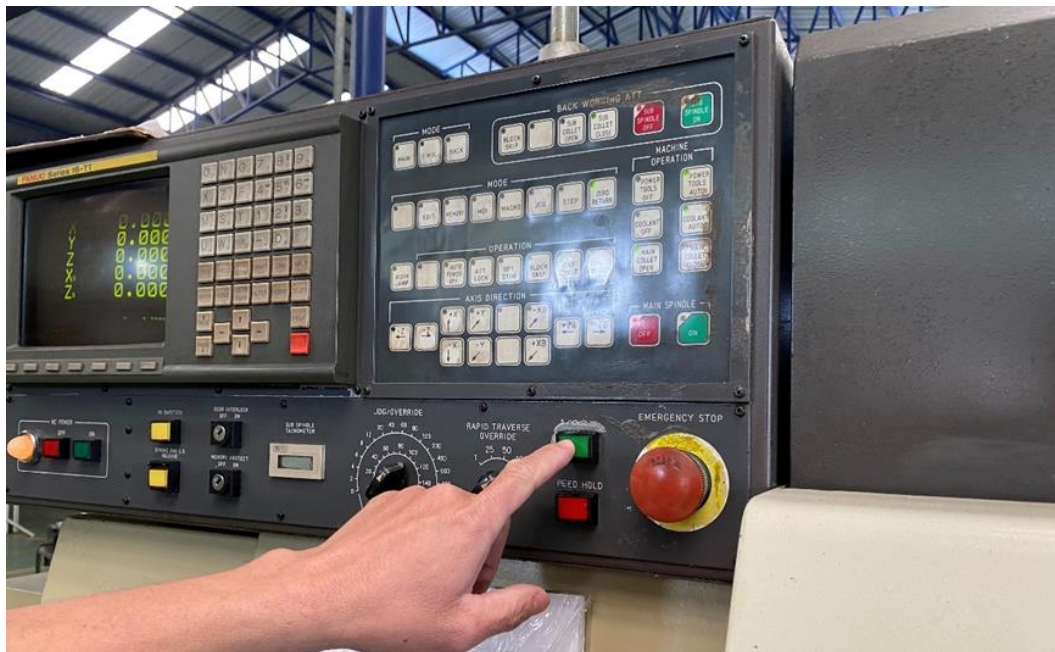
ภาพ 4.38 กดปุ่ม START เพื่อเริ่มต้นทำการผลิตชิ้นงาน

10) กดปุ่ม START เพื่อเริ่มต้นทำการผลิตชิ้นงาน ดังภาพ 4.38

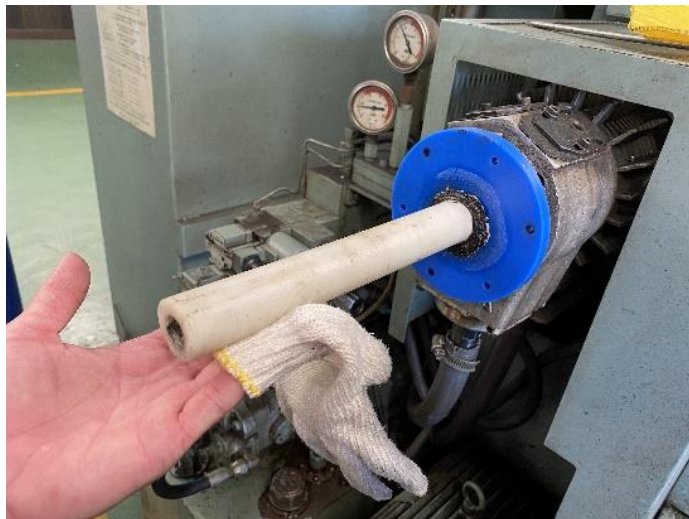
ภาพ 4.39 สภาพเครื่องมือที่ใช้ในการทำงานปัจจุบัน

จากภาพ 4.39 จะเห็นได้ว่าตัวจิกฟิกเจอร์ที่ทางบริษัทใช้อยู่ในปัจจุบัน มีความไม่แข็งแรง และไม่ทนทานต่อการใช้งาน เนื่องจากเป็นพลาสติก อีกทั้งยังมีขนาดรูสำหรับใส่ชิ้นงานที่กว้างเกินไป ทำให้เวลาใส่ชิ้นงานเข้าไปเกิดการบิดเบี้ยวไม่ตรงตำแหน่ง จึงเกิดเป็นของเสียออกมา และมีความอันตรายต่อผู้ใช้งาน ซึ่งเหตุการณ์ที่เคยเกิดขึ้นชิ้นงานที่ใส่ไปนั้น ขณะที่เครื่องทำงานอยู่เกิดการแกว่งและหลุดอย่างรุนแรง จึงเป็นที่มาให้ผู้วิจัยได้ออกแบบจิกฟิกเจอร์ขึ้นมาใหม่ เพื่อลดของเสียในรูปของการลบกมปากรูลึกเกินไป และการลบกมปากรูตื้นเกินไป ดังภาพ 4.40-4.41

4.4.4 จากการที่ไม่มีมาตรฐานในการปรับตั้งเครื่องจักร ผู้วิจัยจึงนำหลักการอีซีอาร์เอส (ECRS) มาใช้ โดยดึงเอาเฉพาะตัวการทำให้ง่าย (Simplify) มาใช้ในการทำตัวจิกฟิกเจอร์ขึ้นมา เพื่อให้การปรับตั้งเครื่องจักรง่ายขึ้น เพราะสภาพการทำงานในปัจจุบันพนักงานจะต้องใส่เครื่องมือเข้าก่อนเริ่มงานและถอดออกหลังเสร็จงานอยู่ตลอดเวลา อันเนื่องมาจากต้องเอาไปใช้กับเครื่องจักรที่ผลิตผลิตภัณฑ์อีกตัว ทำให้เวลานำกลับมาใส่ใหม่เกิดการคลาดเคลื่อนจากตำแหน่งที่ควรจะเป็นในบางครั้ง และแก้ปัญหาเครื่องมือในปัจจุบัน ดังภาพ 4.39 ที่จะส่งผลทำให้เกิดลักษณะของเสียในรูปของการลบกมปากรูลึกเกินไป และการลบกมปากรูตื้นเกินไป

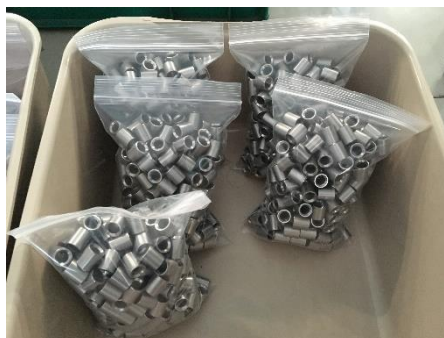
ภาพ 5.2 ชิ้นงาน 500 ตัว ที่ได้จากการปรับอัตราการป้อนเป็น 0.016 มิลลิเมตร

จะเห็นได้ว่าปัญหาของการลบลมปากรูสึกเกินไปและตันเกินไปนั้น มาจากการที่เครื่องจักรมีอัตราการป้อนของชิ้นงานไม่สอดคล้องกับความเร็วรอบ (Spindle Speed) จึงทำให้มีของเสียทั้ง 2 ลักษณะเกิดขึ้น เนื่องจากค่าอัตราการป้อนของชิ้นงานที่ใช้ในปัจจุบันนั้น กำหนดอัตราการป้อนอยู่ที่ 0.018 มิลลิเมตรต่อรอบ ผู้วิจัยจึงได้ทำการลองผิดลองถูก (Trial and Error) ช่วงค่าอัตราการป้อนขึ้นมาในช่วง 0.015 ถึง 0.020 มิลลิเมตรต่อรอบ แล้วทำการใช้ค่านั้นทดสอบว่าค่าใดที่มีของเสียเกิดขึ้นน้อยที่สุดโดยทำการทดสอบ 5 ครั้ง ครั้งละ 15 หน่วย พบว่า อัตราการป้อนที่ 0.016 มิลลิเมตรต่อรอบ มีของเสียซึ่งน้อยที่สุดจึงได้ ทำการนำค่า อัตราการป้อนนี้ มาเปรียบเทียบกับอัตราการป้อนปัจจุบัน โดยตั้งความเร็วรอบ (Spindle Speed) ไว้ที่ 1200 รอบต่อนาที เก็บของเสียจำนวน 50 หน่วย จำนวน 5 ครั้ง แล้วนำของเสียจากการทดสอบไปสร้างสมมติฐานเพื่อทำการทดสอบค่าสัดส่วนประชากรโดยตั้งสมมติฐานหลักว่าของเสียจากอัตราการป้อนทั้งสองนั้นไม่ต่างกัน และสมมติฐานรองว่าของเสียจากอัตราการป้อน 0.018 มิลลิเมตรต่อรอบนั้น มากกว่า 0.016 มิลลิเมตรต่อรอบ ผลการทดสอบสมมติฐานพบว่า ค่าอัตราการป้อนของของเสียจากอัตราการป้อน 0.018 มิลลิเมตรต่อรอบนั้น มากกว่า 0.016 มิลลิเมตรต่อรอบ จึงได้ทำการปรึกษากับผู้จัดการของพนักงานในแผนกนี้ เพื่อทำการเปลี่ยนค่าจาก 0.018 มิลลิเมตรต่อรอบ เป็น 0.016 มิลลิเมตรต่อรอบ ซึ่งหลังจากการปรึกษาเพื่อทำการเปลี่ยนค่าพบว่า สามารถเปลี่ยนค่าอัตราการป้อนเป็น 0.016 มิลลิเมตรต่อรอบได้ เพราะไม่ทำให้เกิดการล่าช้าและยังได้ผลผลิตออกมาเท่ากับค่าอัตราการป้อนที่ 0.018 มิลลิเมตร คือวันละ 500 ตัว ดังภาพ 5.2 ที่ผลิตได้ไวกว่าแต่ก็มีของเสียมากกว่าเช่นกัน ทั้งยังสอดคล้องกับช่วงเดือนมกราคม 2563 ถึงเดือนกุมภาพันธ์ 2563 ที่มีคำสั่งซื้อของลูกค้าลดลง ทำให้มีการผลิตลดลง

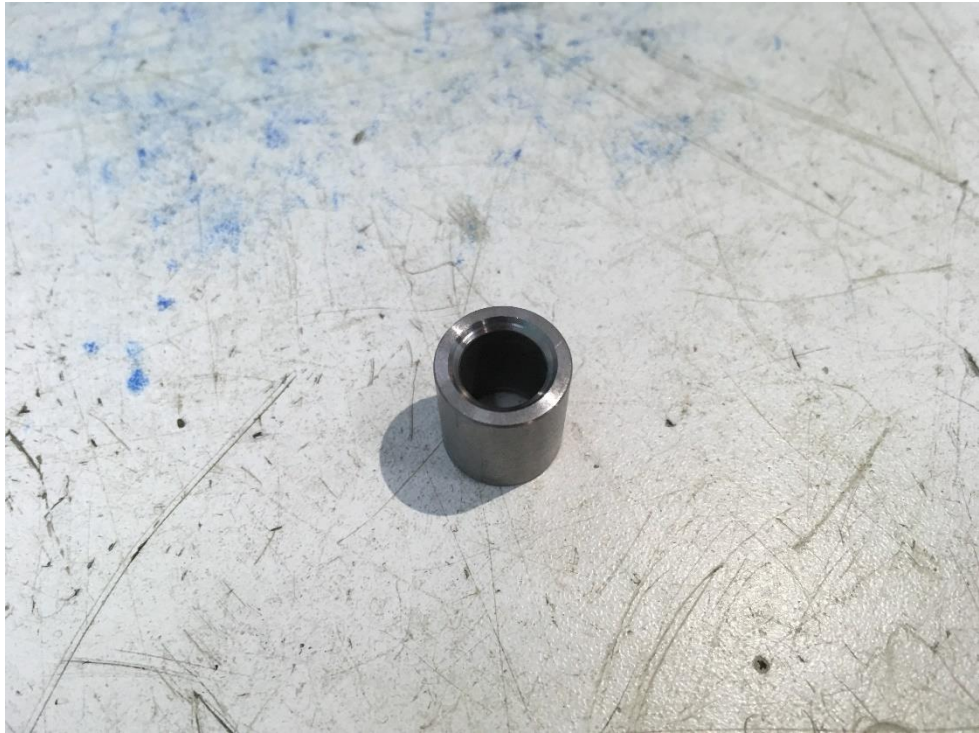
ภาพ ก-3 ลักษณะของเสียที่การลบคมปากรูตื้นเกินไป

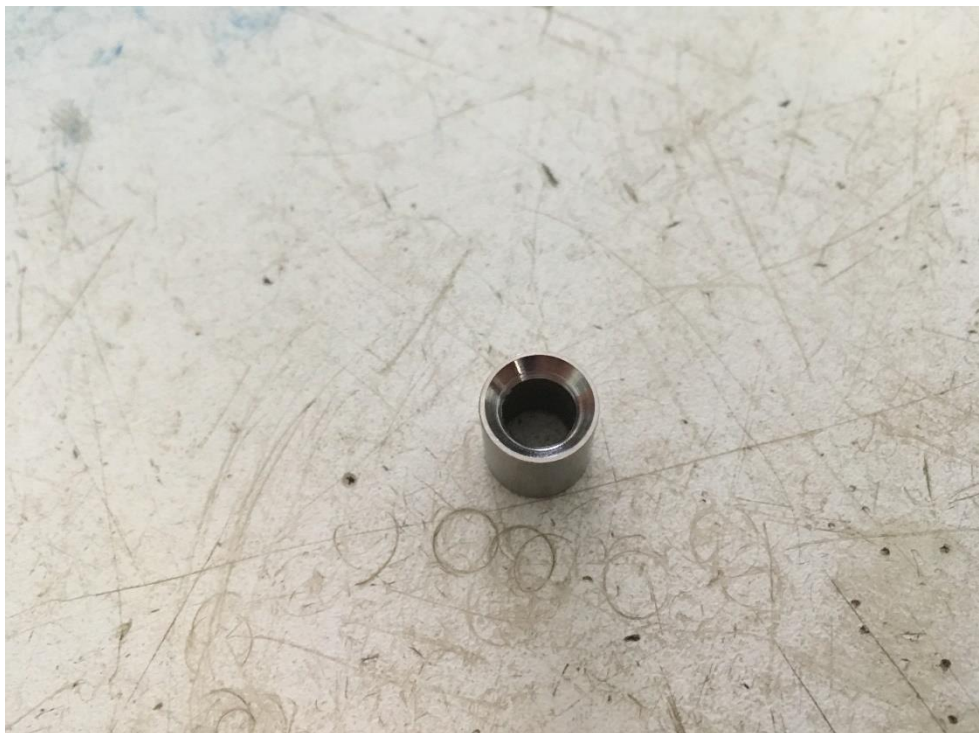
ภาพ ก-4 ลักษณะของเสียที่ผิวของมุมตัดไม่เรียบ

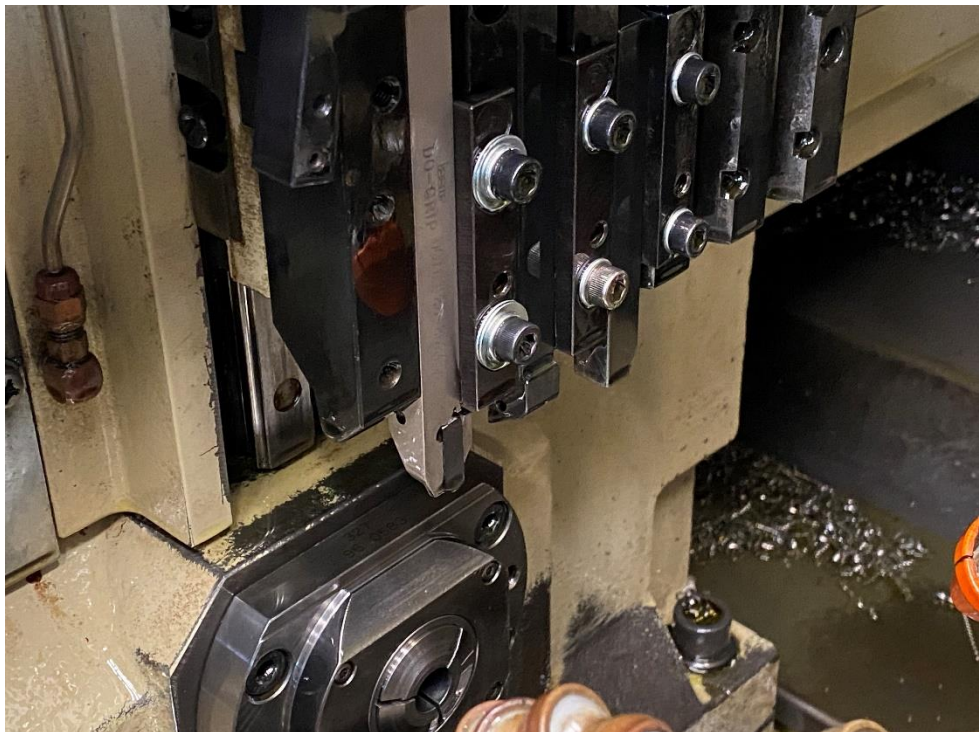
ภาพ ข-5 ตรวจสอบมีดตัดและน็อตยึด
