## การลดของเสียในกระบวนการกีดชิ้นงานโลหะโดยเครื่องกัดซีเอ็นซี

ภาควิชาวิศวกรรมอุตสาหการ คณะวิศวกรรมศาสตร์ มหาวิทยาลัยเชียงใหม่

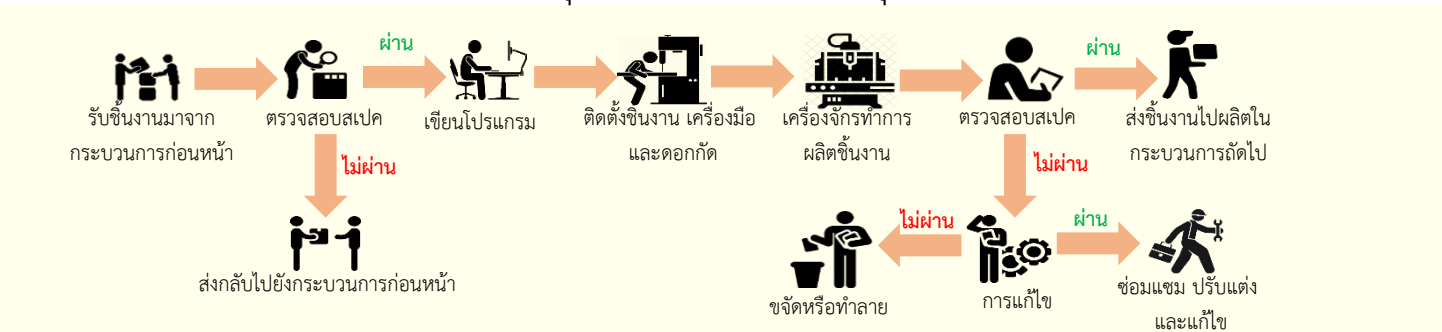
ภาพ 1 ขั้นตอนการทำงานของกระบวนการกีดชิ้นงานโลหะโดยเครื่องกัดซีเอ็นซี

ศึกษาและวิเคราะห์กระบวนการกีดชิ้นงานโลหะโดยเครื่องกัดซีเอ็นซี ตั้งแต่การรับวัตถุดิบ การปรับตั้งเครื่องจักร การขนถ่ายวัสดุ และการตรวจสอบคุณภาพ

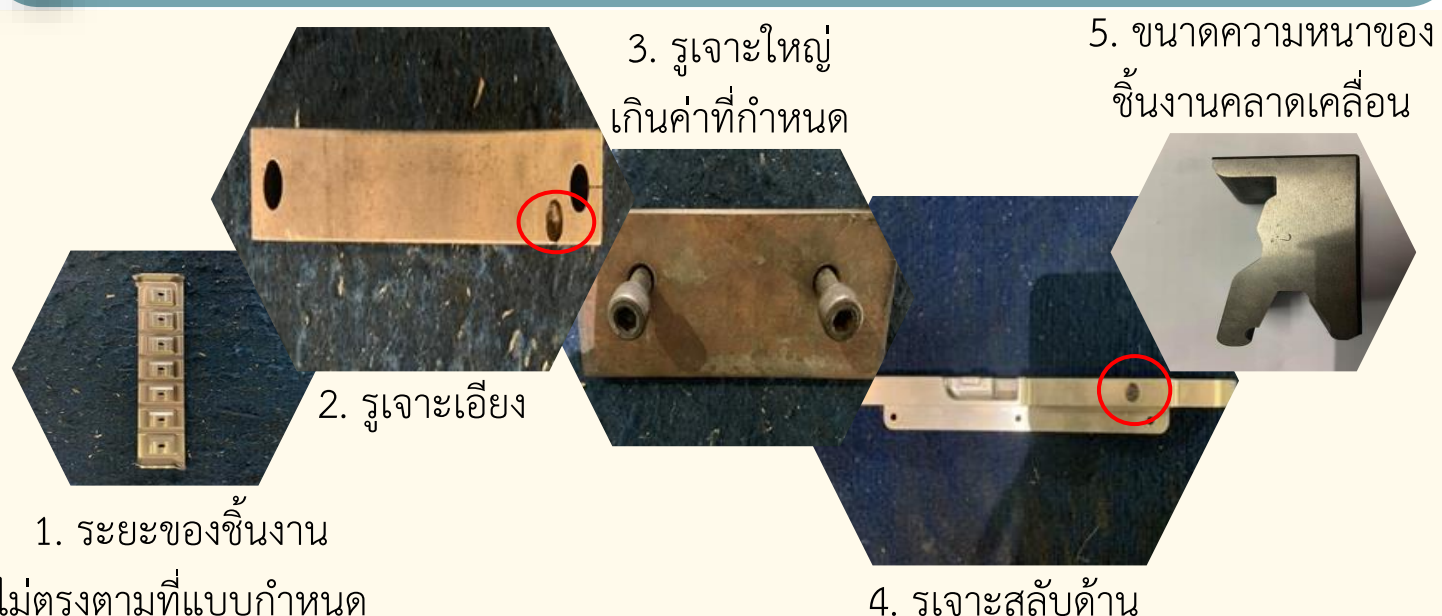
ภาพ 2 ลักษณะของเสียประเภทขนาดของชิ้นงานไม่เป็นไปตามที่กำหนด
