โครงการที่ 27/2562 (วศบ.อุตสาหกรรม)

## การลดของเสียของสายการผลิตชิ้นส่วนอะไหล่ของเครื่องจักร

โครงการนี้เป็นส่วนหนึ่งของการศึกษาตามหลักสูตรปริญญาวิศวกรรมศาสตรบัณฑิต

ภาควิชาวิศวกรรมอุตสาหกรรม

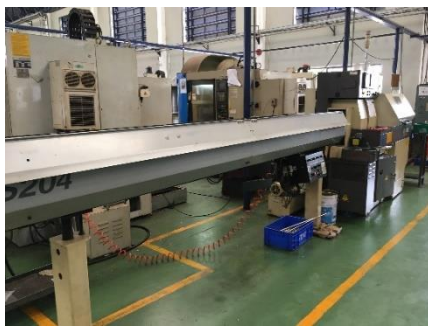
ภาพ 4.1 เครื่องจักรที่ใช้ผลิต SFJ-P83S

ผู้วิจัยได้เข้าไปศึกษากระบวนการผลิตของผลิตภัณฑ์ SFJ-P83S โดยการเข้าไปศึกษากระบวนการผลิตด้วยตนเอง เพื่อที่จะได้เข้าใจถึงกระบวนการผลิตอย่างถูกต้อง ดังภาพ 4.1-4.2

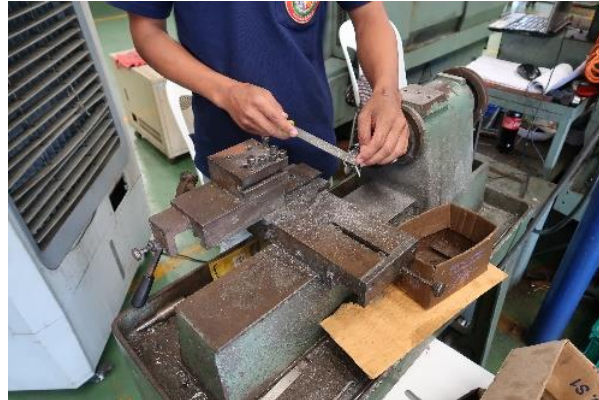
ภาพ 4.6 การ Rework ชิ้นงาน

4) การนำกลับมาทำใหม่ (Rework) ถ้าเกิดว่าทำการตรวจชิ้นงานแล้วพบว่าชิ้นงานไม่ตรงตามสเปค พนักงานก็จะทำการแยกชิ้นงานทั้งหมดของช่วงระหว่างรอบเวลาการตรวจไว้อีก กระบะ เพื่อนำชิ้นงานที่ไม่ตรงตามสเปคไปทำใหม่ ดังภาพ 4.6

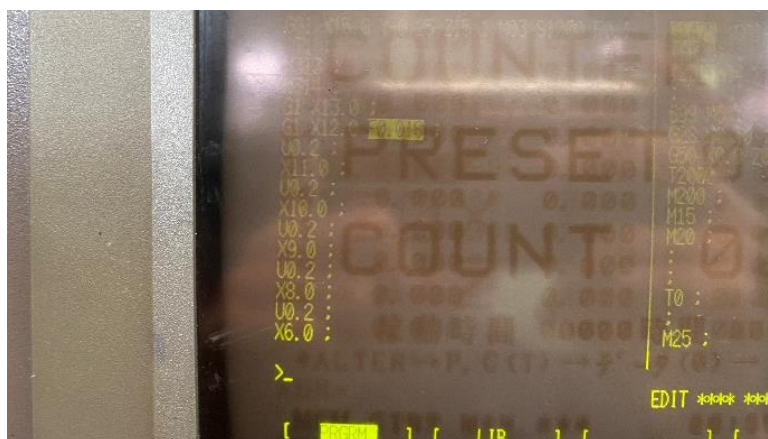
ภาพ 4.22 ค่าอัตราการป้อนชิ้นงานปัจจุบันอยู่ที่ F0.018

4.4.1 จากการที่ทางผู้วิจัยได้ทำการสอบถามพนักงานหน้างานและจากการเขียนแผนผังก้างปลาอย่างเป็นระบบแล้วพบว่า อัตราการป้อนชิ้นงาน (Feed Rate) มีผลต่อการเกิดของเสียในลักษณะของการลบคมปากรูสึกเกินไปและการลบคมปากรูสึกตื้นเกินไป ผู้วิจัยจึงจะทำการทดสอบเพื่อหาค่าอัตราการป้อนชิ้นงานที่เหมาะสมที่สุด โดยการลองผิดลองถูก (Trial and Error) ที่ช่วง 0.015 ถึง 0.020 มิลลิเมตรต่อรอบ ซึ่งเป็นการลองผิดลองถูก (Trial and Error) ไก่ลค่าที่ทางบริษัทได้ปรับตั้งไว้แล้ว 0.018 มิลลิเมตรต่อรอบ ดังภาพ 4.22

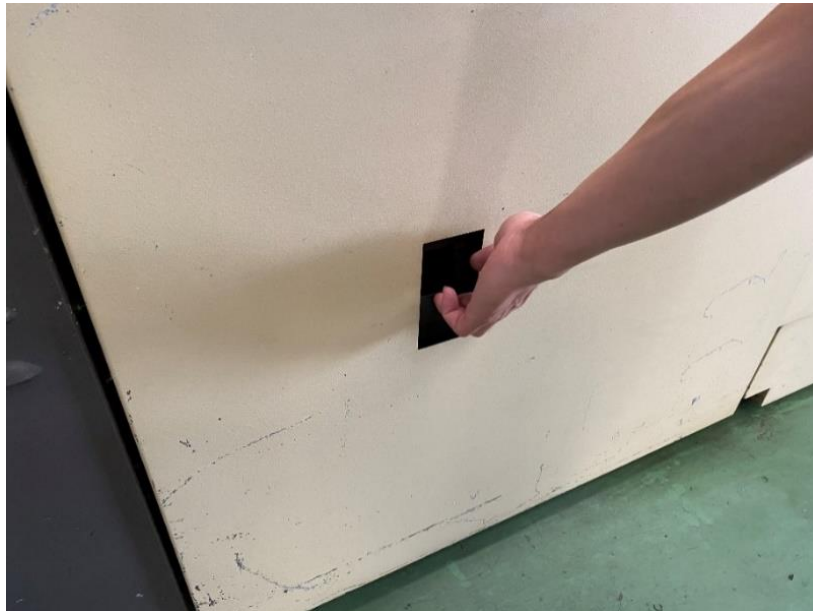
ภาพ 4.26 การดัน Breaker ขึ้น

- 1) เปิดสวิตช์ของเครื่องโดยดัน Breaker ที่ด้านล่างของเครื่องจักรขึ้น ดังภาพ 4.26

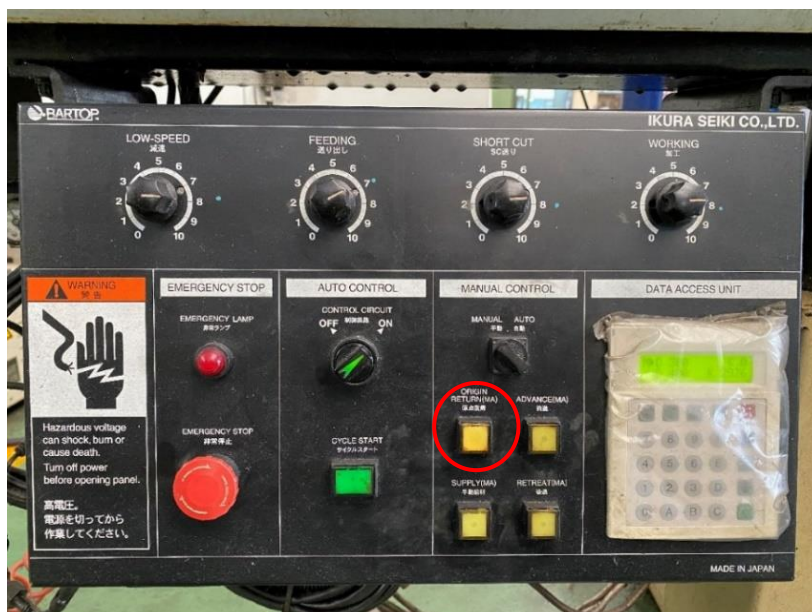
ภาพ 4.27 ปุ่ม ORIGIN (Return)

- 2) เปิดรางเลื่อนอัตโนมัติ โดยกดปุ่ม ORIGIN (Return) ดังภาพ 4.27

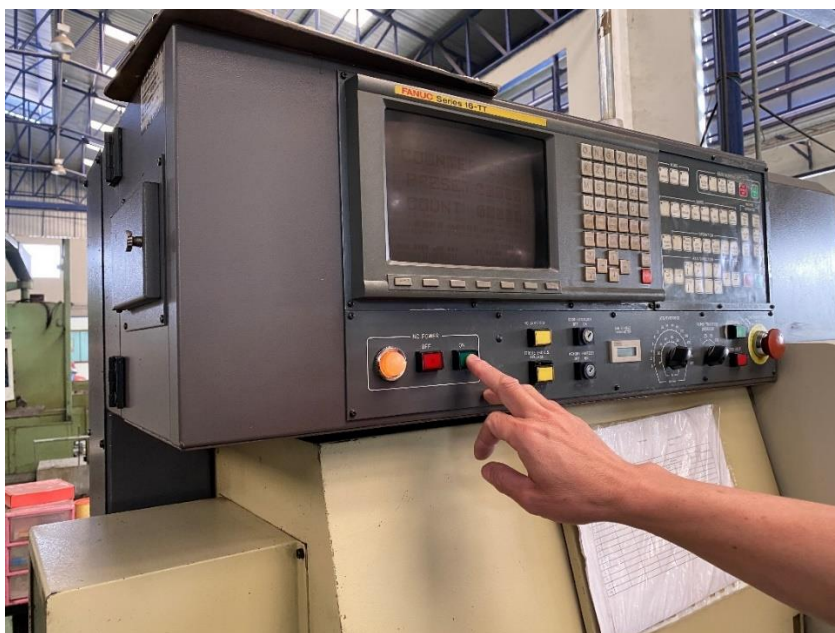
ภาพ 4.28 การกดปุ่ม ON สีเขียว

3) เปิดเครื่องจักร FANUC Series 16-TT โดยกดปุ่ม ON สีเขียวบริเวณ NC Power  
ดังภาพ 4.28

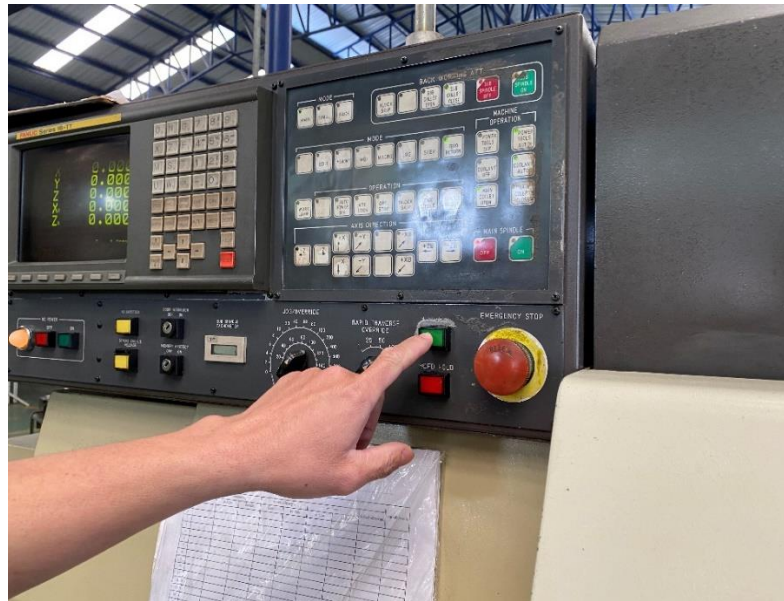
ภาพ 4.30 ปุ่ม START สีเขียว ที่อยู่ด้านบนปุ่ม FEED HOLD

5) กดปุ่ม START สีเขียว ด้านบนปุ่ม FEED HOLD เพื่อให้มอเตอร์ที่ป้อนวัตถุดิบเริ่มต้นตามที่ตั้งค่าไว้จากโรงงาน ดังภาพ 4.30

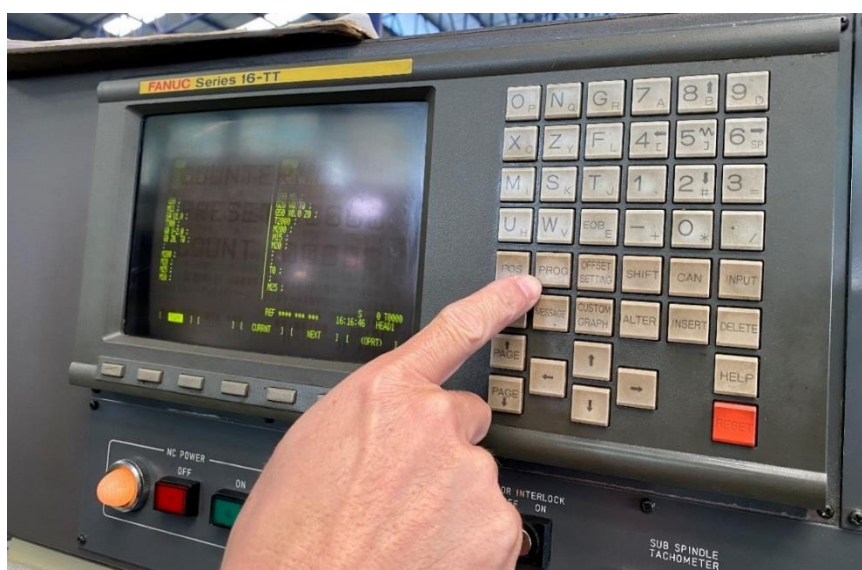
ภาพ 4.31 ปุ่ม PROG เพื่อเข้าโปรแกรมการทำงาน

6) กดปุ่ม PROG เพื่อเข้าโปรแกรมการทำงาน ดังภาพ 4.31 ในหน้าโปรแกรมจะมีด้านทั้งโปรแกรมฝั่งด้านซ้ายและฝั่งด้านขวา หากอยากให้เครื่องทำงานเฉพาะฝั่งด้านซ้ายให้กดปุ่ม MAIN และด้านขวาให้กดปุ่ม BACK แต่ถ้าหากต้องการให้ทำงานทั้ง 2 โปรแกรมพร้อมกันให้กดปุ่ม SIMUL ดังภาพ 4.32

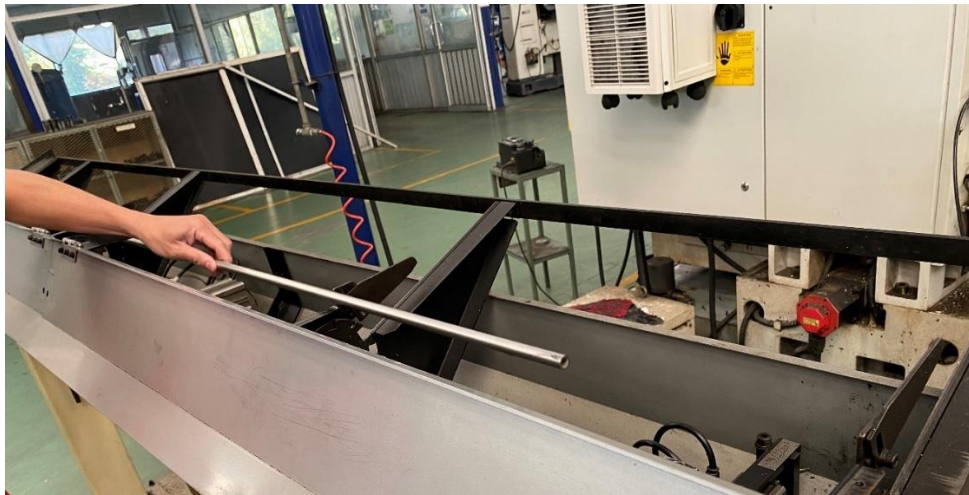
ภาพ 4.34 การใส่แท่งวัสดุในรางเลื่อน

8) ใส่แท่งวัสดุที่จะนำมาผลิตที่รางเลื่อน ดังภาพ 4.34 จากนั้นให้ปรับระบบรางเลื่อนจาก Manual ไปเป็น Auto ดังภาพ 4.35 แล้วจึงดำเนินงานเข้าไปในเครื่องจักรจนชนจุด Stopper

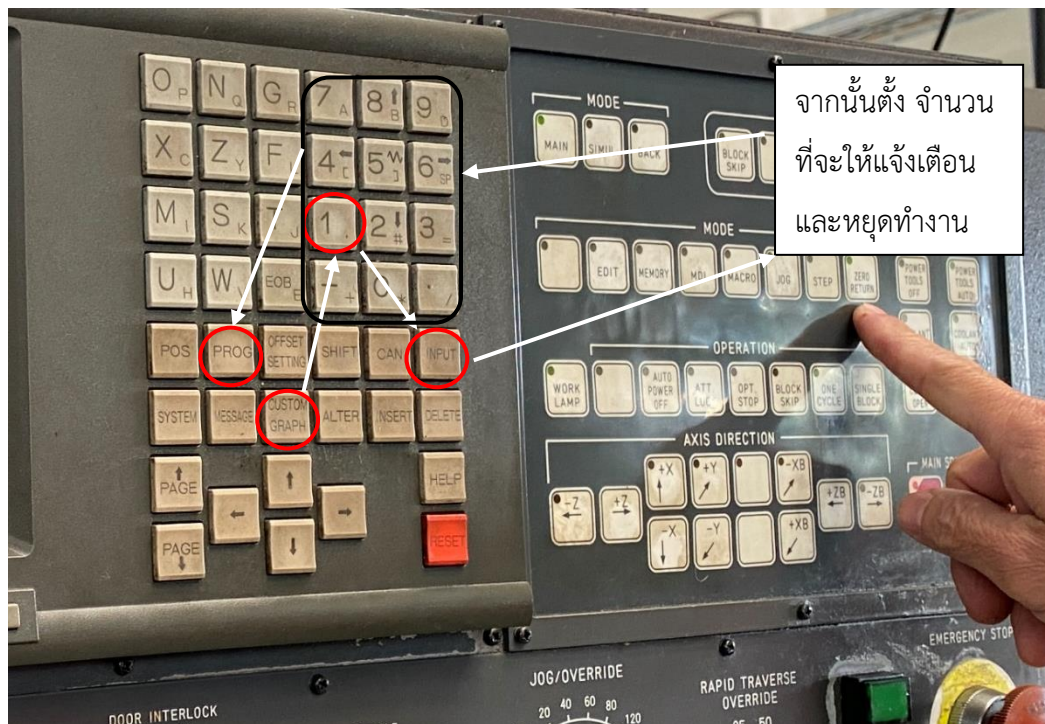
ภาพ 4.36 การตั้งค่าปริมาณการตัดชิ้นงาน

9) ตั้งค่าปริมาณการตัดชิ้นงานเพื่อให้เครื่องหยุดการทำงานและแจ้งเตือนหากทำงานผลิตชิ้นงานไปถึงจำนวนที่ตั้งค่า เพื่อตรวจสอบใบมีดตัด ดังภาพ 4.36-4.37

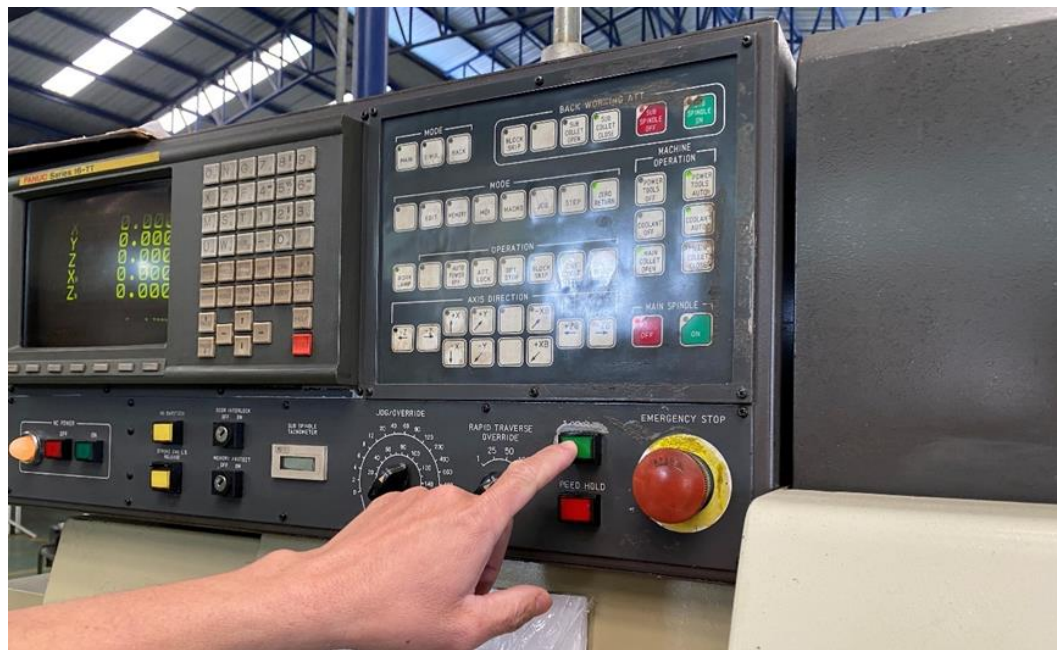
ภาพ 4.38 กดปุ่ม START เพื่อเริ่มต้นทำการผลิตชิ้นงาน

10) กดปุ่ม START เพื่อเริ่มต้นทำการผลิตชิ้นงาน ดังภาพ 4.38

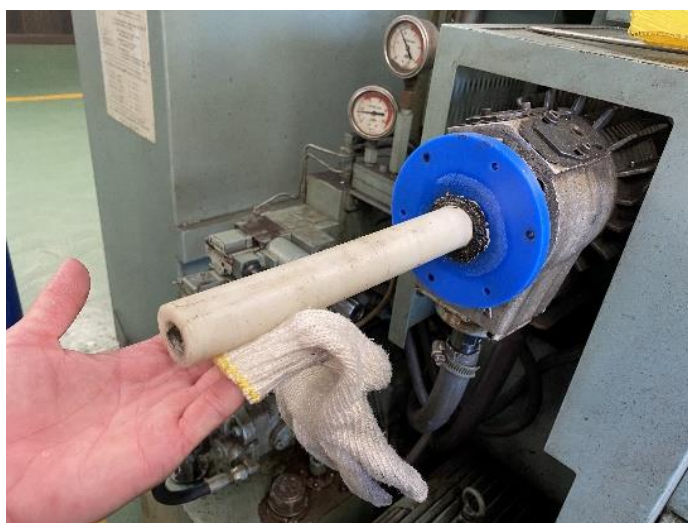
ภาพ 4.39 สภาพเครื่องมือที่ใช้ในการทำงานปัจจุบัน

จากภาพ 4.39 จะเห็นได้ว่าตัวจิกฟีกเจอร์ที่ทางบริษัทใช้อยู่ในปัจจุบัน มีความไม่แข็งแรงและไม่ทนทานต่อการใช้งาน เนื่องจากเป็นพลาสติก อีกทั้งยังมีขนาดรูสำหรับใส่ชิ้นงานที่กว้างเกินไป ทำให้เวลาใส่ชิ้นงานเข้าไปเกิดการบิดเบี้ยวไม่ตรงตำแหน่ง จึงเกิดเป็นของเสียออกมา และมีความอันตรายต่อผู้ใช้งาน ซึ่งเหตุการณ์ที่เคยเกิดขึ้นชิ้นงานที่ใส่ไปนั้น ขณะที่เครื่องทำงานอยู่เกิดการแกว่งและหลุดอย่างรุนแรง จึงเป็นที่มาให้ผู้วิจัยได้ออกแบบจิกฟีกเจอร์ขึ้นมาใหม่ เพื่อลดของเสียในรูปของการลคมปากกรูลึกเกินไป และการลคมปากกรูตื้นเกินไป ดังภาพ 4.40-4.41

4.4.4 จากการที่ไม่มีมาตรฐานในการปรับตั้งเครื่องจักร ผู้วิจัยจึงนำหลักการอีซีอาร์เอส (ECRS) มาใช้ โดยดึงเอาเฉพาะตัวการทำให้ง่าย (Simplify) มาใช้ในการทำตัวจิกฟีกเจอร์ขึ้นมา เพื่อให้การปรับตั้งเครื่องจักรง่ายขึ้น เพราะสภาพการทำงานในปัจจุบันพนักงานจะต้องใส่เครื่องมือเข้าก่อนเริ่มงานและถอดออกหลังเสร็จงานอยู่ตลอดเวลา อันเนื่องมาจากต้องเอาไปใช้กับเครื่องจักรที่ผลิตผลิตภัณฑ์อีกตัว ทำให้เวลานำกลับมาใส่ใหม่เกิดการคลาดเคลื่อนจากตำแหน่งที่ควรจะเป็นในบางครั้ง และแก้ปัญหาเครื่องมือในปัจจุบัน ดังภาพ 4.39 ที่จะส่งผลทำให้เกิดลักษณะของเสียในรูปของการลคมปากกรูลึกเกินไป และการลคมปากกรูตื้นเกินไป

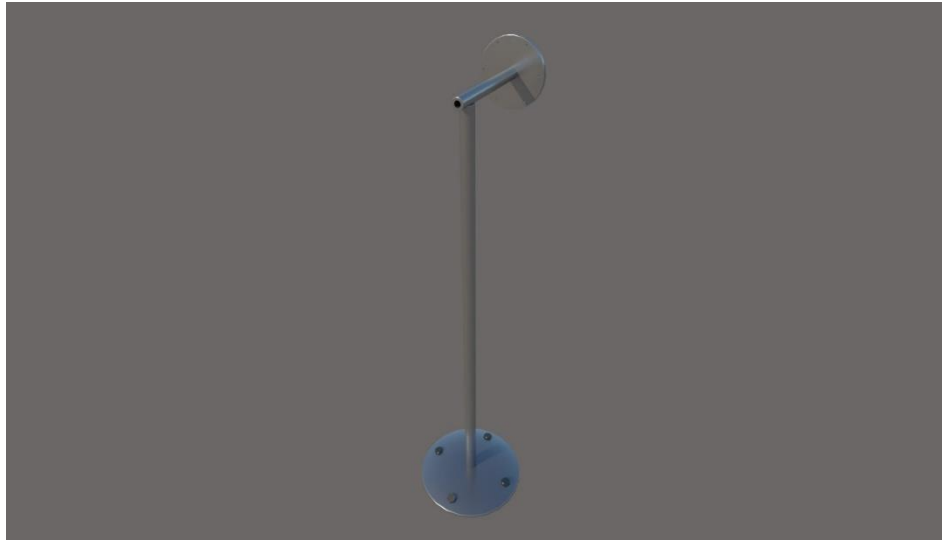
ภาพ 4.40 โมเดลจิกฟีกเจอร์ที่ทำการออกแบบ

ในส่วนของตัวโมเดลจิกฟีกเจอร์ที่ทางผู้วิจัยได้ทำการออกแบบโดยใช้โปรแกรม Google SketchUp นั้น มีความแข็งแรง ทนทาน และใช้วัสดุที่ทนต่อการเกิดสนิมหรือผุกร่อน อีกทั้งยังมีความรองรับและยึดด้วยน็อตเพื่อความแข็งแรง ขนาดของเส้นผ่านศูนย์กลางมีความพอดีกับชิ้นงานที่สามารถเสียบเข้าได้และมีความแน่น ไม่หลวมจนเกินไป โดยในส่วนของสเกลจิกฟีกเจอร์ผู้วิจัยได้ทำการไปวัดระยะจากหน้างานจริงและปรึกษากับพี่หัวหน้าฝ่ายผลิต เพื่อหาระยะที่เหมาะสมในการจะติดตั้งตัวจิกฟีกเจอร์นี้ โดยตัวฐานจะมีน็อตไว้ยึดกับตัวพื้น เพื่อเวลาที่ชิ้นงานเข้าสู่กระบวนการแล้วจะไม่เกิดการสั่นสะเทือน และยังเพิ่มความมั่นคงให้กับตัวจิกฟีกเจอร์ โดยที่ทางผู้วิจัยให้ขนาดของฐานมี

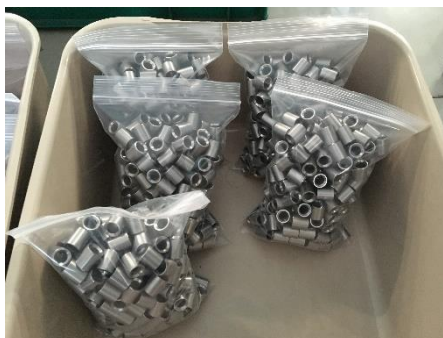
ภาพ 5.2 ชิ้นงาน 500 ตัว ที่ได้จากการปรับอัตราการป้อนเป็น 0.016 มิลลิเมตร

จะเห็นได้ว่าปัญหาของการลบลมปากรูสึกเกินไปและตันเกินไปนั้น มาจากการที่เครื่องจักรมีอัตราการป้อนของชิ้นงานไม่สอดคล้องกับความเร็วรอบ (Spindle Speed) จึงทำให้มีของเสียทั้ง 2 ลักษณะเกิดขึ้น เนื่องจากค่าอัตราการป้อนของชิ้นงานที่ใช้ในปัจจุบันนั้น กำหนดอัตราการป้อนอยู่ที่ 0.018 มิลลิเมตรต่อรอบ ผู้วิจัยจึงได้ทำการลองผิดลองถูก (Trial and Error) ช่วงค่าอัตราการป้อนขึ้นมาในช่วง 0.015 ถึง 0.020 มิลลิเมตรต่อรอบ แล้วทำการใช้ค่านั้นทดสอบว่าค่าใดที่มีของเสียเกิดขึ้นน้อยที่สุดโดยทำการทดสอบ 5 ครั้ง ครั้งละ 15 หน่วย พบว่า อัตราการป้อนที่ 0.016 มิลลิเมตรต่อรอบ มีของเสียซึ่งน้อยที่สุดจึงได้ ทำการนำค่า อัตราการป้อนนี้ มาเปรียบเทียบกับอัตราการป้อนปัจจุบัน โดยตั้งความเร็วรอบ (Spindle Speed) ไว้ที่ 1200 รอบต่อนาที เก็บของเสียจำนวน 50 หน่วย จำนวน 5 ครั้ง แล้วนำของเสียจากการทดสอบไปสร้างสมมติฐานเพื่อทำการทดสอบค่าสัดส่วนประชากรโดยตั้งสมมติฐานหลักว่าของเสียจากอัตราการป้อนทั้งสองนั้นไม่ต่างกัน และสมมติฐานรองว่าของเสียจากอัตราการป้อน 0.018 มิลลิเมตรต่อรอบนั้น มากกว่า 0.016 มิลลิเมตรต่อรอบ ผลการทดสอบสมมติฐานพบว่า ค่าอัตราการป้อนของของเสียจากอัตราการป้อน 0.018 มิลลิเมตรต่อรอบนั้น มากกว่า 0.016 มิลลิเมตรต่อรอบ จึงได้ทำการปรึกษากับผู้จัดการของพนักงานในแผนกนี้ เพื่อทำการเปลี่ยนค่าจาก 0.018 มิลลิเมตรต่อรอบ เป็น 0.016 มิลลิเมตรต่อรอบ ซึ่งหลังจากการปรึกษาเพื่อทำการเปลี่ยนค่าพบว่า สามารถเปลี่ยนค่าอัตราการป้อนเป็น 0.016 มิลลิเมตรต่อรอบได้ เพราะไม่ทำให้เกิดการล่าช้าและยังได้ผลผลิตออกมาเท่ากับค่าอัตราการป้อนที่ 0.018 มิลลิเมตร คือวันละ 500 ตัว ดังภาพ 5.2 ที่ผลิตได้ไวกว่าแต่ก็มีของเสียมากกว่าเช่นกัน ทั้งยังสอดคล้องกับช่วงเดือนมกราคม 2563 ถึงเดือนกุมภาพันธ์ 2563 ที่มีคำสั่งซื้อของลูกค้าลดลง ทำให้มีการผลิตลดลง

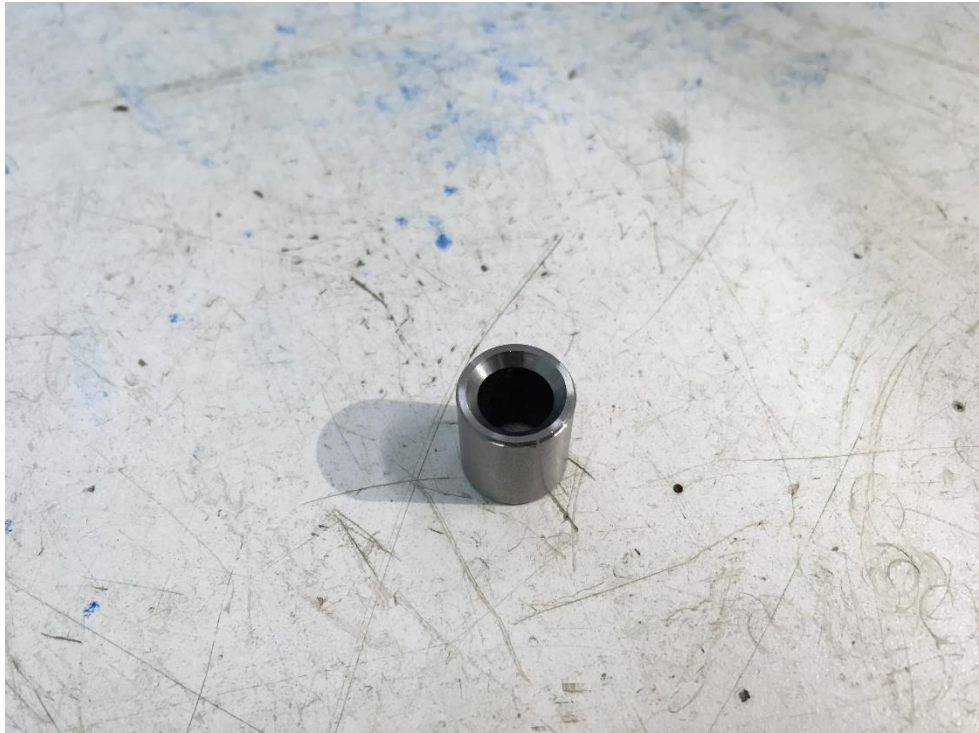
ภาพ ก-1 ลักษณะของเสียที่ครีปเป็นออกด้านนอก

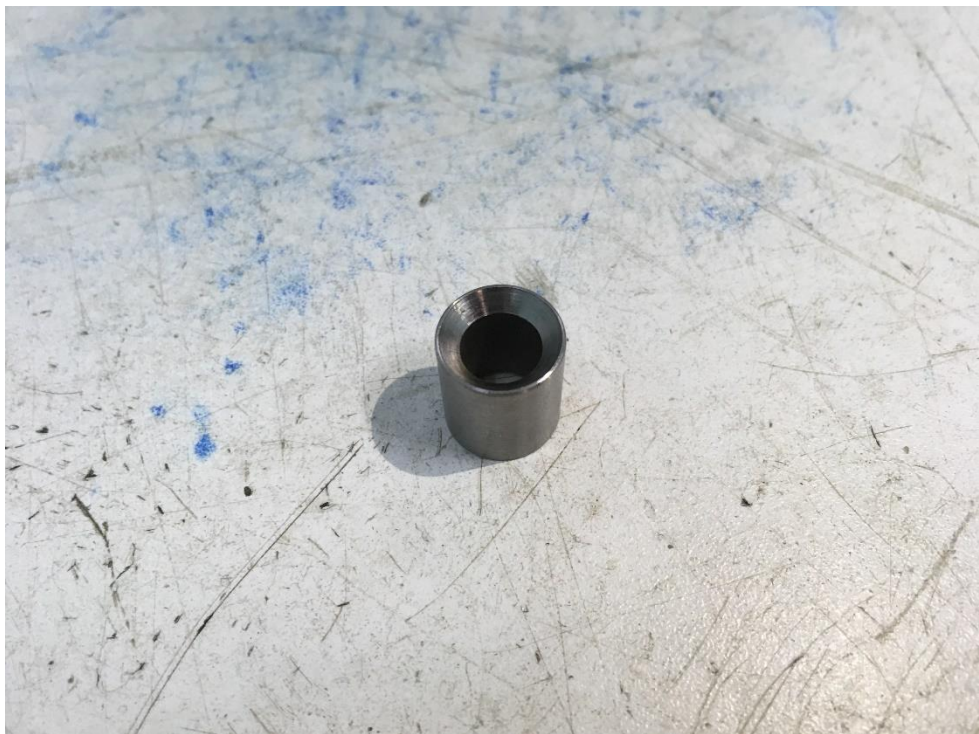
ภาพ ก-2 ลักษณะของเสียที่การลอบคมปากรูลึกเกินไป

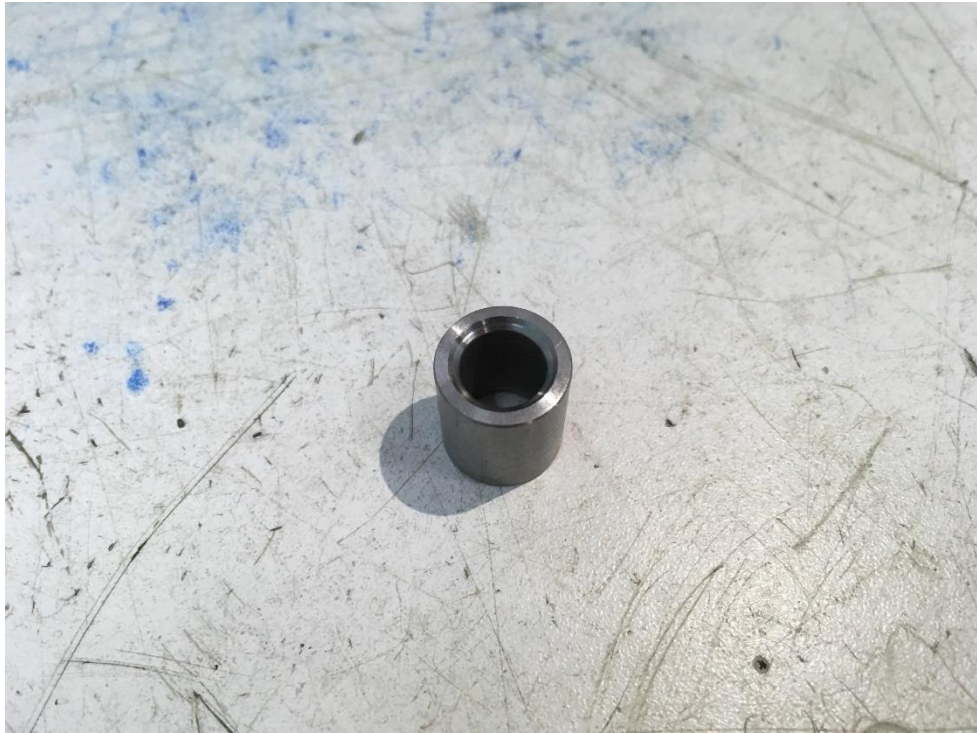
ภาพ ก-3 ลักษณะของเสียที่การลบคมปากรูตื้นเกินไป

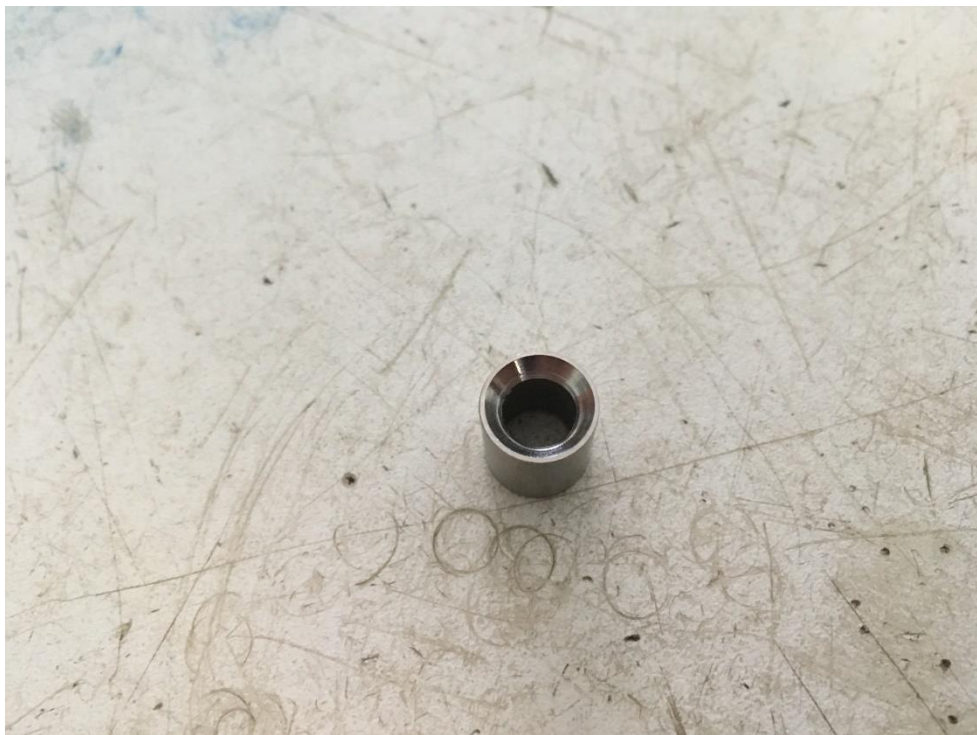
ภาพ ก-4 ลักษณะของเสียที่ผิวของมุมตัดไม่เรียบ

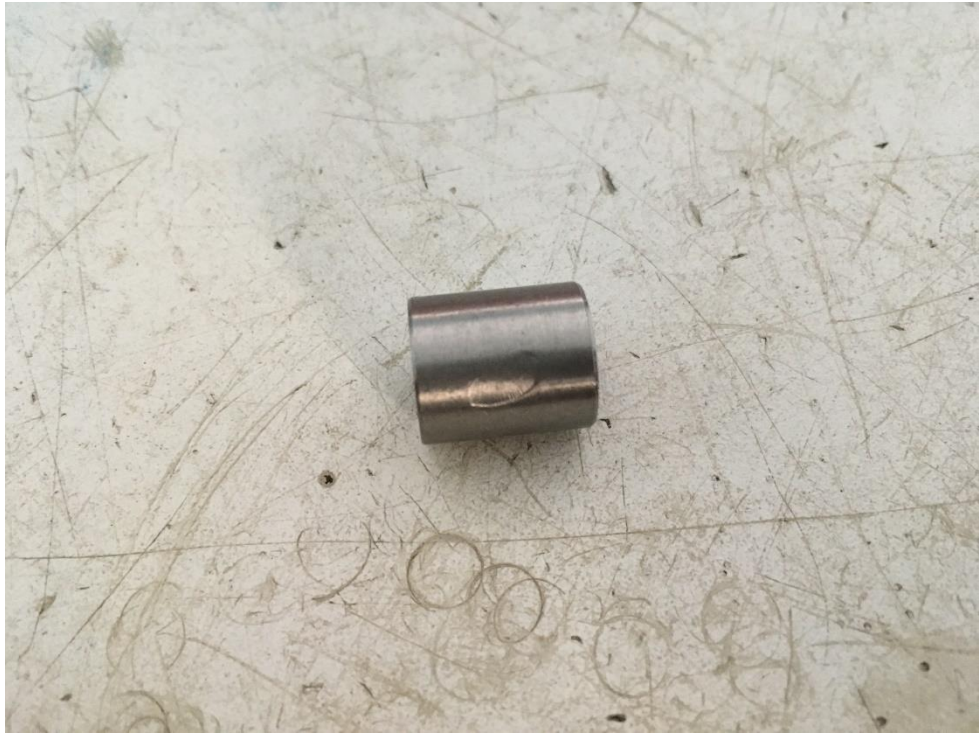
ภาพ ก-5 ลักษณะของเสี้ยนที่ผิวด้านข้างมีรอยตำหนิ

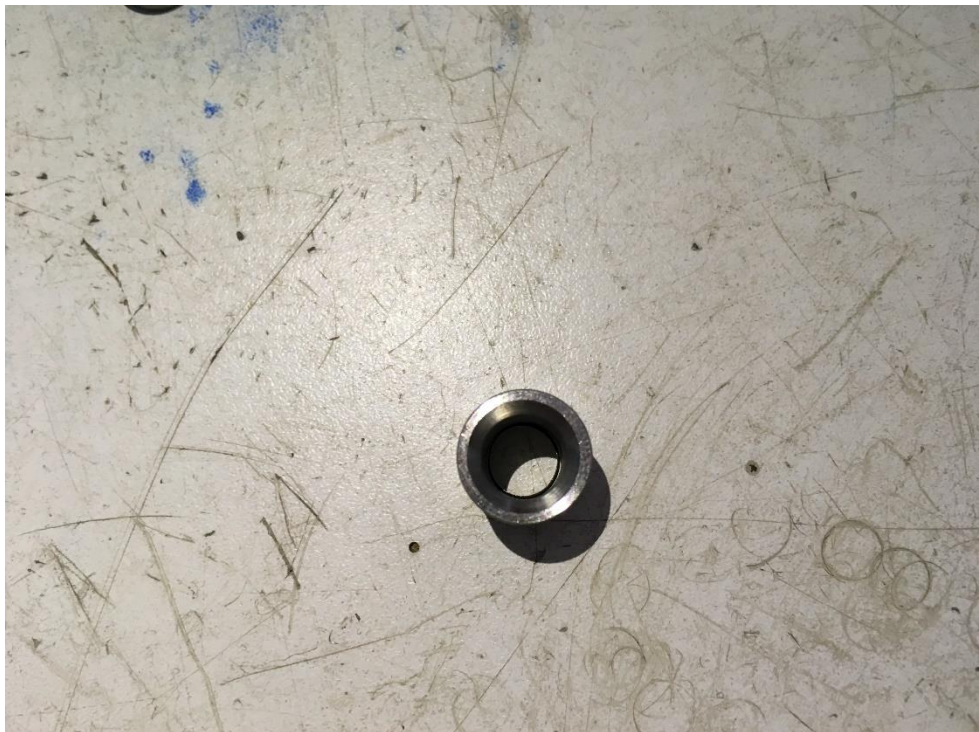
ภาพ ก-6 ลักษณะของเสี้ยนที่ครึ่งเป็นออกด้านใน

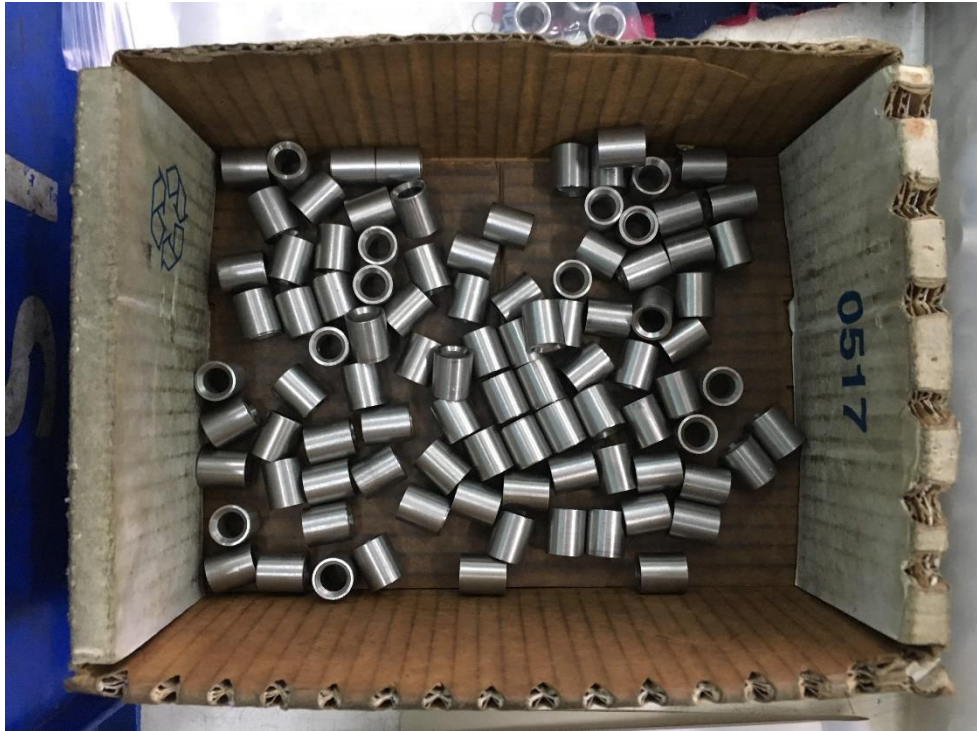
ภาพ ก-7 ลักษณะของเสียที่ความยาวยาวเกินไป

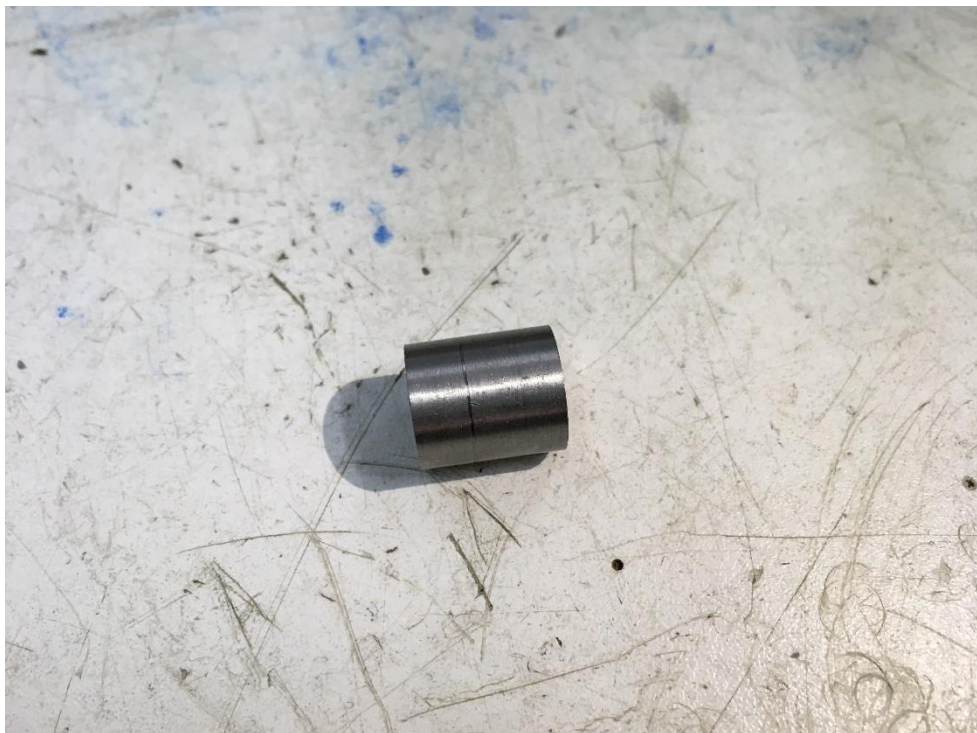
ภาพ ก-8 ลักษณะของเสียที่ความยาวสั้นเกินไป

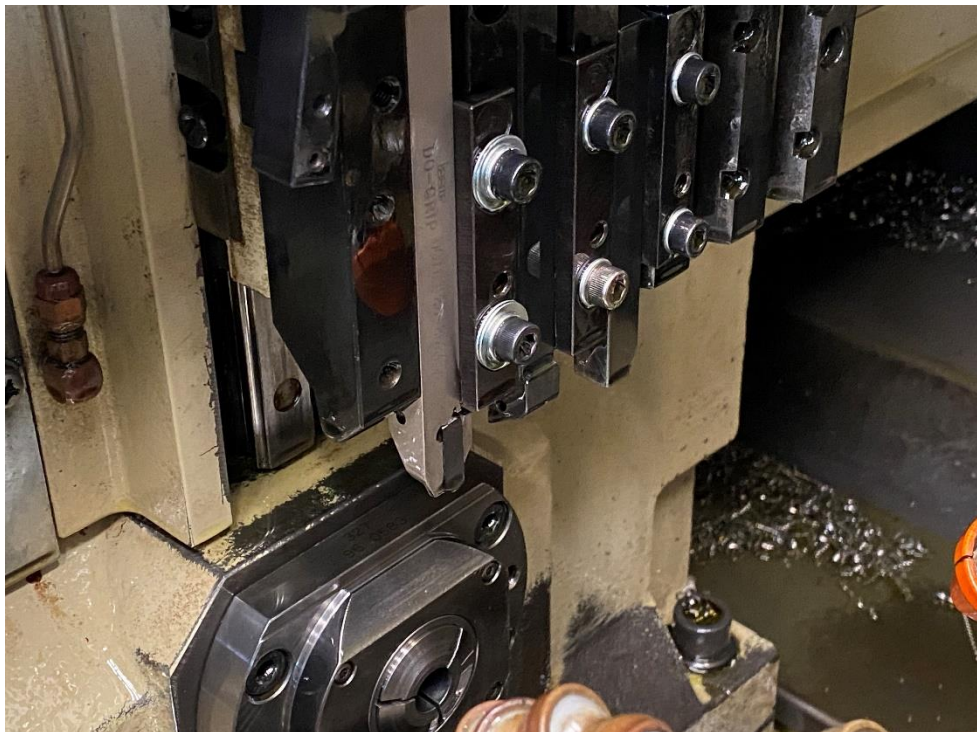
ภาพ ข-5 ตรวจสอบมีดตัดและน็อตยึด
