# การลดของเสียของสายการผลิต ชิ้นส่วนอะไหล่ของเครื่องจักร

Reducing Waste of Machinery Spare Parts Production Line

ขั้นตอนและวิธีการดำเนินโครงการเพื่อลดของเสียในกระบวนการผลิต SFJ-P83S

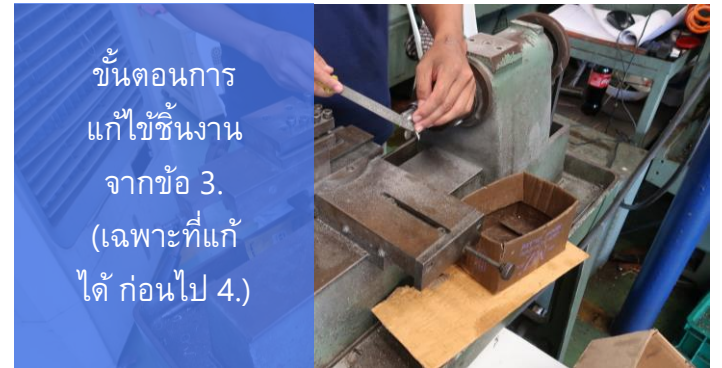
ขั้นตอนการ  
แก้ไขชิ้นงาน  
จากข้อ 3.  
(เฉพาะที่แก้ไข  
ได้ ก่อนไป 4.)

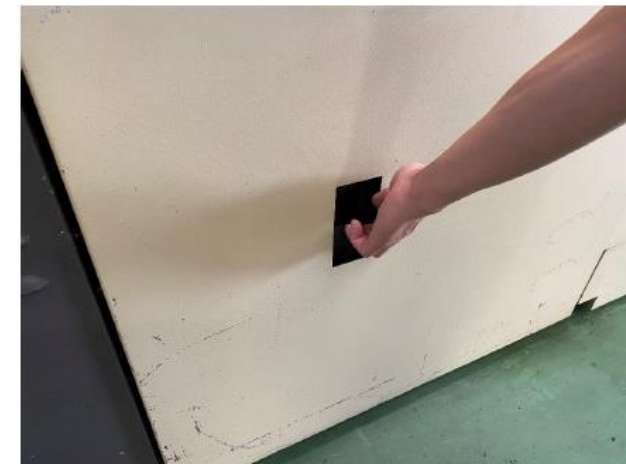
4.1 เปิดสวิทช์ของเครื่องโดยดัน Breaker ที่ด้านล่างของเครื่องจักรขึ้น

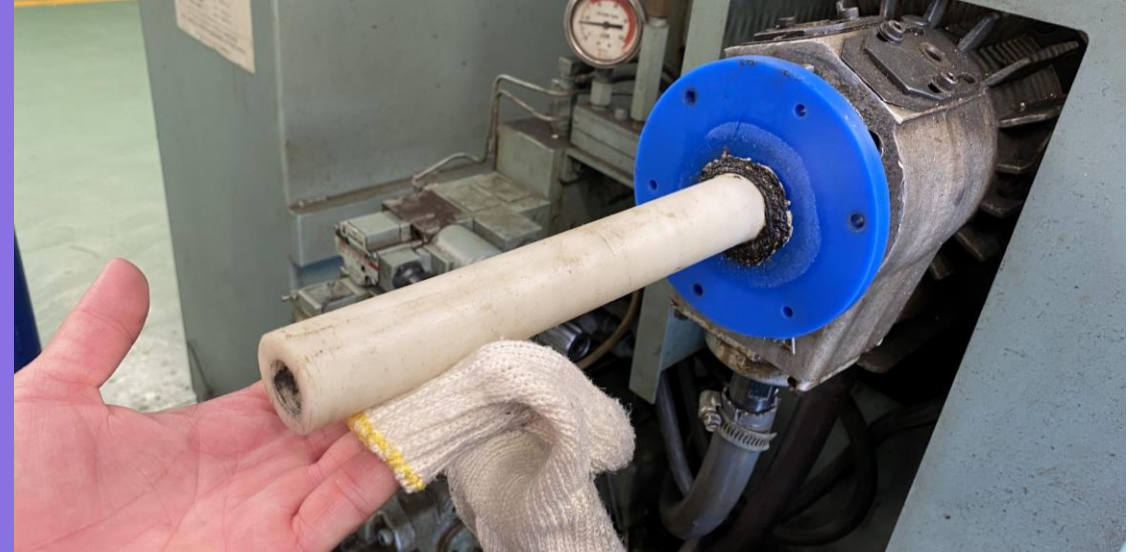
ออกแบบ จิ๊กฟิกเจอร์ (Jig-Fixture) เพื่อช่วยในการยึดจับ จากภาพได้ว่าตัวจิ๊กฟิกเจอร์ที่ทางบริษัทใช้อยู่ในปัจจุบัน มีความไม่แข็งแรง และไม่ทนทานต่อการใช้งาน เนื่องจากเป็นพลาสติก อีกทั้งยังมีขนาดรูสำหรับใส่ชิ้นงานที่กว้างเกินไป ทำให้เวลาใส่ชิ้นงานเข้าไปเกิดการบิดเบี้ยวไม่ตรงตำแหน่ง จึงเกิดเป็นของเสียออกมา

## ออกแบบ จิ๊กฟิกเจอร์ (Jig-Fixture) เพื่อช่วยในการยึดจับ

- ผู้วิจัยได้ทำการออกแบบโดยใช้โปรแกรม Google SketchUp
- มีฐานรองไว้และยึดด้วยน็อตเพื่อความแข็งแรง
- ขนาดของเส้นผ่านศูนย์กลางมีความพอดีกับชิ้นงาน และมีความแน่นไม่หลวม
- ส่วนของสเกลจิ๊กฟิกเจอร์ผู้วิจัยได้ทำการวัดระยะจากหน้างานจริง และปรึกษากับพี่หัวหน้าฝ่ายผลิต

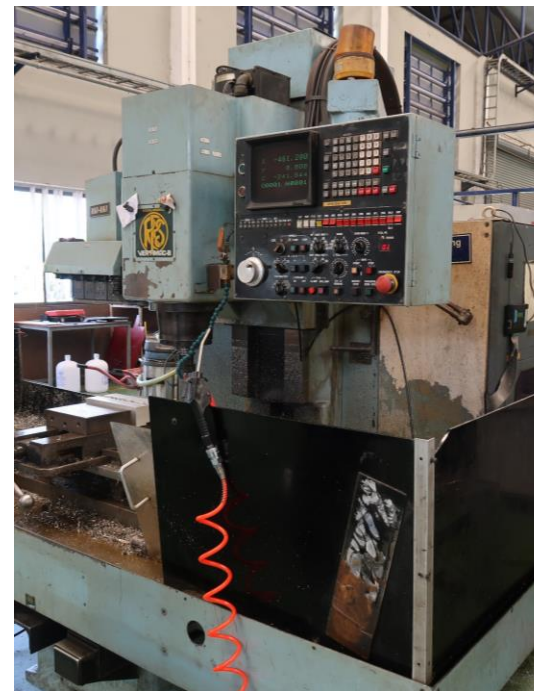
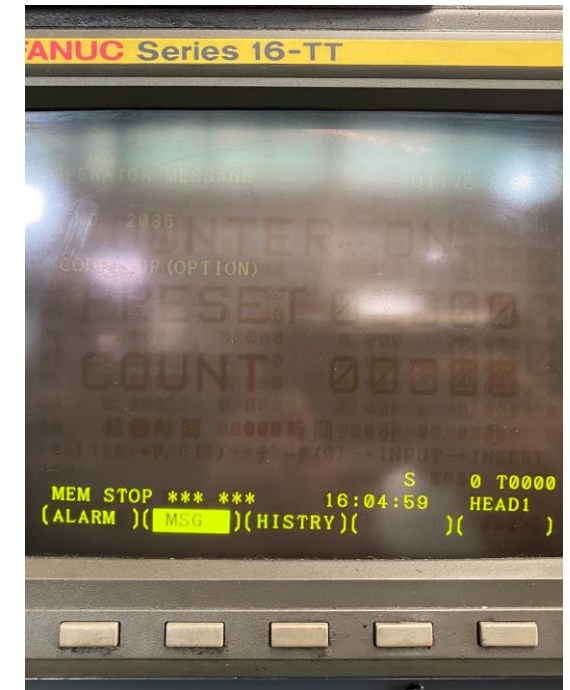
ในส่วนของใบรายการตรวจสอบ (Check list) ที่ทำขึ้นมานั้นเพื่อที่ทางบริษัทจะได้มีการ ตรวจสอบเช็คเครื่องจักรว่าอุปกรณ์ต่าง ๆ ทำงานได้ตามปกติหรือไม่ เนื่องจากเครื่องจักรที่ใช้ในการผลิต ผลิตภัณฑ์ SFJ-P83S มีเครื่องเดียวที่เป็นระบบอัตโนมัติและเป็นเครื่องหลักที่ใช้ในการผลิต

ไม่มีการตรวจสอบ  
ก่อนเริ่มทำงาน

จุดที่ขัดข้องอาจ  
ไม่ได้รับการแก้ไข
