โครงการที่ 2/2562 (วศบ.อุตสาหกรรม)

## การลดของเสียในกระบวนการกัดชิ้นงานโลหะโดยเครื่องกัดซีเอ็นซี

โครงการนี้เป็นส่วนหนึ่งของการศึกษาตามหลักสูตรปริญญาวิศวกรรมศาสตรบัณฑิต  
ภาควิชาวิศวกรรมอุตสาหกรรม  
คณะวิศวกรรมศาสตร์ มหาวิทยาลัยเชียงใหม่  
ปีการศึกษา 2562

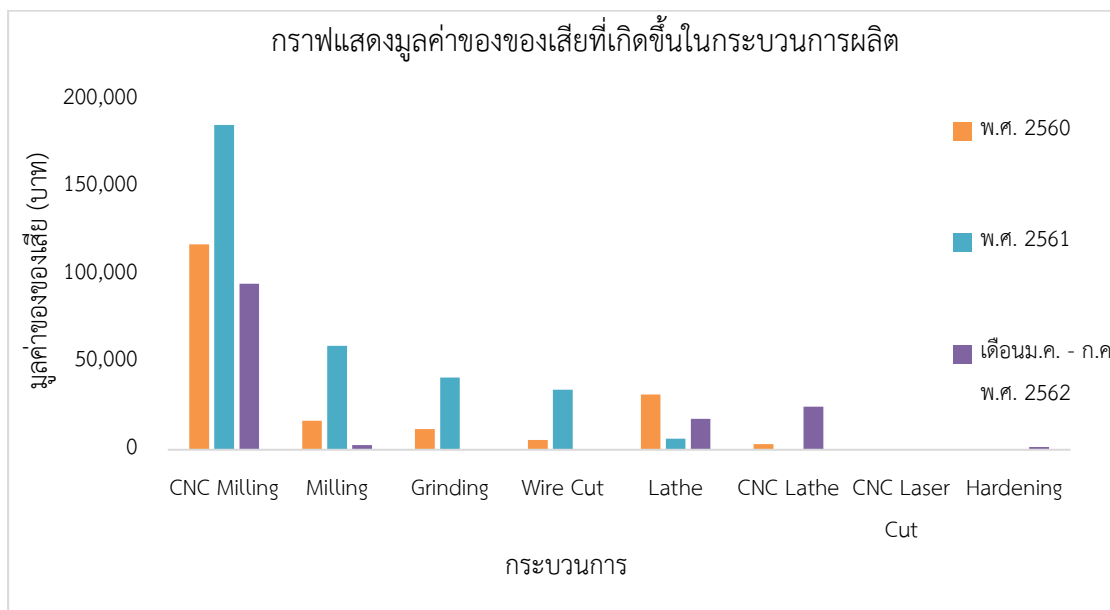
ภาพ 1.1 แผนภูมิแท่งแสดงการเปรียบเทียบมูลค่าของของเสียที่เกิดขึ้นในแต่ละกระบวนการผลิต ในปี พ.ศ. 2560 - เดือนกรกฎาคม พ.ศ. 2562

ชิ้นงานมีขนาดไม่ได้ตามมาตรฐาน รูเจาะของชิ้นงานเอียง และผิวของชิ้นงานมีรอยลึก และจากการเก็บข้อมูลพบว่าเกิดปริมาณของเสียจำนวนมากในแต่ละกระบวนการผลิต ซึ่งเป็นต้นทุนที่ไม่ทำให้เกิดมูลค่าเพิ่ม โดยคิดเป็นมูลค่าของของเสีย แสดงในภาพ 1.1

จากแผนภูมิข้างต้นจะพบว่าของเสียในกระบวนการกัดชิ้นงานโดยเครื่องกัดซีเอ็นซีก่อให้เกิดมูลค่าของของเสียเป็นจำนวนมากที่สุดเมื่อเปรียบเทียบกับกระบวนการผลิตทั้งหมด โดยในปี พ.ศ. 2560 มีมูลค่ารวม 117,275 บาท ในปี พ.ศ. 2561 มีมูลค่ารวม 185,586 บาท และในปี พ.ศ. 2562 ยังมีแนวโน้มที่สูงอย่างต่อเนื่อง โดยจากการเก็บข้อมูลของเสียในเดือนมกราคมถึงเดือนกรกฎาคมมีมูลค่ารวมทั้งสิ้น 94,922 บาท เมื่อเป็นคิดเป็นสัดส่วนของผลิตภัณฑ์ที่ได้มาตรฐานกับจำนวนของเสียที่เกิดขึ้นจะเห็นได้ว่าในปี พ.ศ. 2560 เกิดของเสียร้อยละ 96 และในปี พ.ศ. 2561 เกิดของเสียร้อยละ 30 โดยสัดส่วนของผลิตภัณฑ์ที่ผลิตในกระบวนการกัดชิ้นงานโลหะโดยเครื่องกัดซีเอ็นซี แสดงในภาพ 1.2

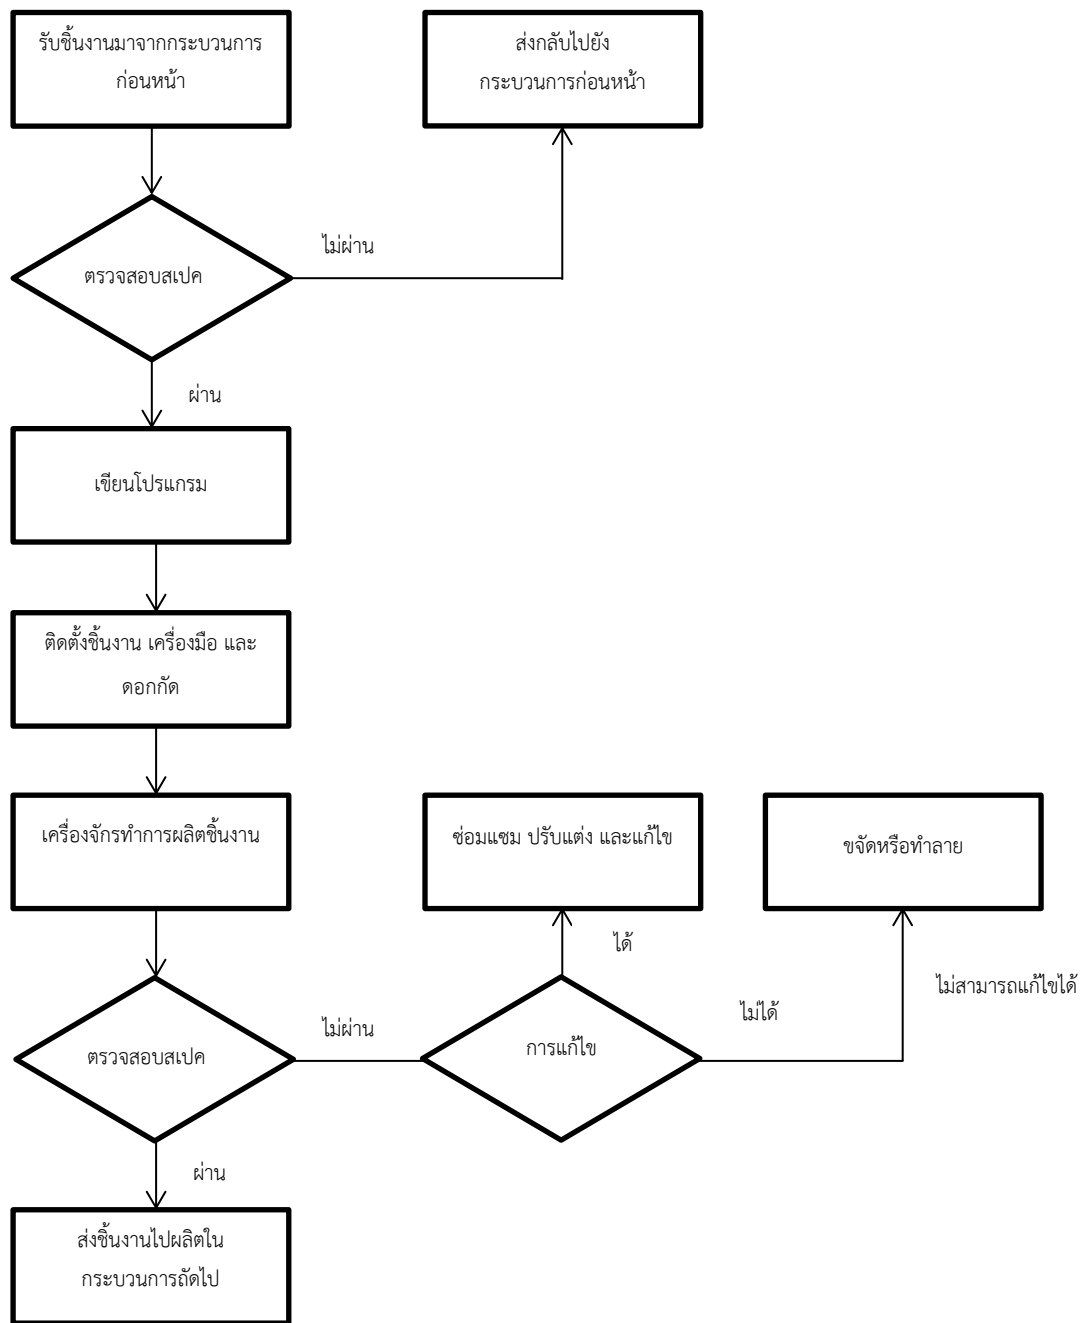
ภาพ 5.1 กระบวนการกัดชิ้นงานโลหะโดยเครื่องกัดซีเอ็นซี

ได้หรือไม่ หากพิจารณาว่าแก้ไขได้ก็จะทำได้แก้ไขชิ้นงาน แต่หากพิจารณาแล้วว่าไม่สามารถแก้ไขได้  
ก็จะนำชิ้นงานนั้นไปขจัดหรือทำลายทิ้ง

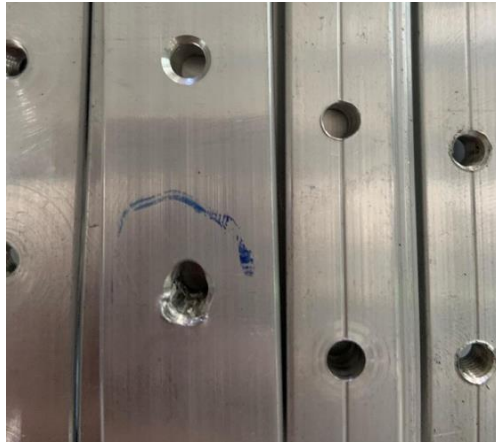
ภาพ 5.2 ของเสียในลักษณะรูเจาะชิ้นงานเอียง

ผู้จัดทำโครงการวิจัยได้เริ่มจากการศึกษาปริมาณลักษณะและปริมาณของเสียที่เกิดขึ้น โดยจากการศึกษาลักษณะของของเสียที่เกิดจากกระบวนการกักขังงานโลหะโดยเครื่องกัดซีเอ็นซี ทำให้ทราบว่ามึลักษณะของเสียที่เกิดขึ้นอยู่ 9 ลักษณะ ได้แก่ ระยะของชิ้นงานไม่ตรงตามที่แบบกำหนด ทำการผลิตไม่ตรงตามรุ่นกับใบสั่งซื้อสินค้า ชิ้นงานแตกหักและบิ่น รูเจาะเอียง รูเจาะใหญ่เกินค่าที่กำหนด รูเจาะสลับด้าน เกิดรอยลึกบนผิวชิ้นงาน ขนาดความหนาของชิ้นงานคลาดเคลื่อน และอื่นๆ ซึ่งตัวอย่างลักษณะของเสียที่เกิดขึ้นแสดงในภาพ 5.2 5.3 และ 5.4 ตามลำดับ

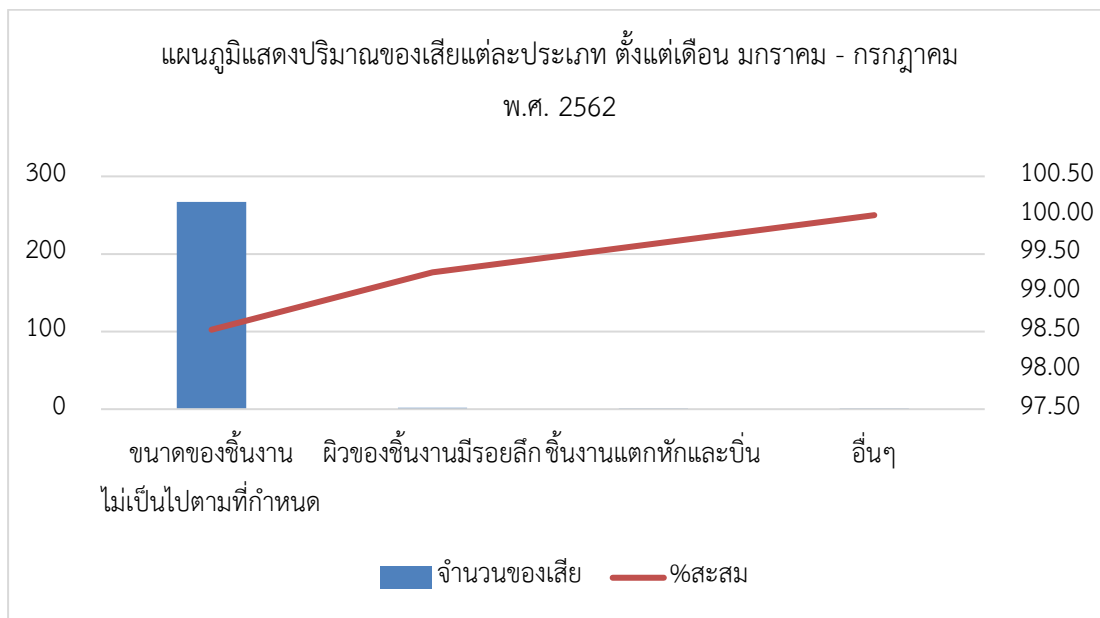
ภาพ 5.5 ปริมาณของเสียแต่ละประเภท ตั้งแต่เดือนมกราคม - กรกฎาคม พ.ศ. 2562

จากตาราง 5.1 ผู้วิจัยจึงนำข้อมูลปริมาณของเสียในแต่ละประเภทในกระบวนการกัดชิ้นงานโลหะโดยเครื่องกัดซีเอ็นซีมาจัดทำแผนผังพาโรเต เพื่อแสดงถึงปริมาณของเสียที่เกิดขึ้นในแต่ละประเภท ดังภาพ 5.5

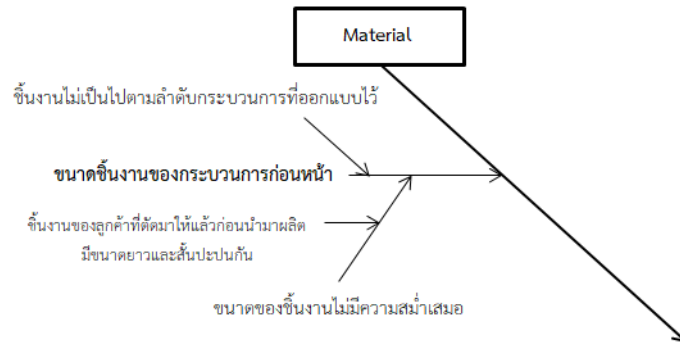
ภาพ 5.7 แผนผังก้างปลาที่มีสาเหตุจากวัสดุของปัญหาของเสียประเภทขนาดของชิ้นงานไม่เป็นไปตามที่กำหนด

จากภาพ 5.7 จากการวิเคราะห์สาเหตุจากวัสดุ สาเหตุที่ทำให้ขนาดของชิ้นงานไม่เป็นไปตามที่กำหนด คือ ขนาดของชิ้นงานของกระบวนการก่อนหน้า เนื่องจากชิ้นงานไม่เป็นไปตามลำดับของกระบวนการที่ออกแบบไว้ และขนาดของชิ้นงานไม่มีความสม่ำเสมอ

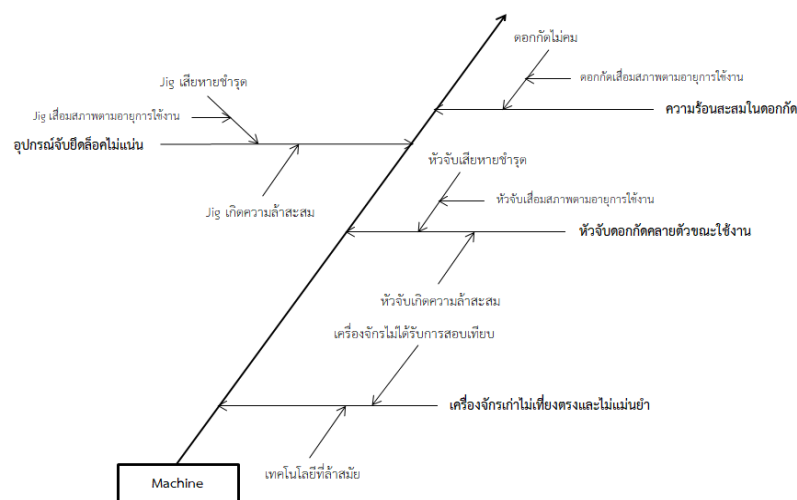
ภาพ 5.8 แผนผังก้างปลาที่มีสาเหตุจากเครื่องจักรของปัญหาของเสียประเภทขนาดของชิ้นงานไม่เป็นไปตามที่กำหนด

เสื่อมสภาพตามอายุการใช้งาน ส่วนสาเหตุสุดท้าย คือ เครื่องจักรเก่าไม่เที่ยงตรงและไม่แม่นยำ เนื่องจากเครื่องจักรไม่ได้รับการสอบเทียบ และเทคโนโลยีของเครื่องจักรที่ล้าสมัย สาเหตุทั้งหมดข้างต้นล้วนส่งผลให้การทำงานของเครื่องจักรแต่ละครั้งเกิดความไม่เสถียรและความไม่แน่นอนที่เกิดขึ้น

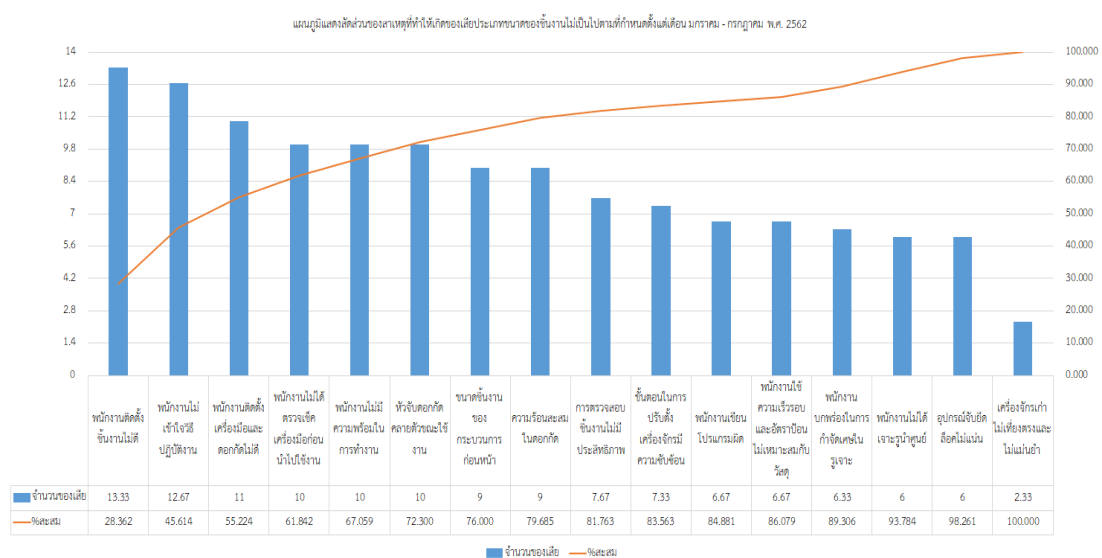
ภาพ 5.10 สัดส่วนของสาเหตุที่ทำให้เกิดของเสียประเภทชิ้นงานไม่เป็นไปตามที่กำหนด ตั้งแต่เดือนมกราคม - กรกฎาคม พ.ศ. 2562

จากตาราง 5.5 เห็นได้ว่าสาเหตุที่ทำให้เกิดปริมาณของเสียในกระบวนการกีดชิ้นงานโลหะ โดยเครื่องกัดซีเอ็นซีมีมาก และพบการเกิดข้อบกพร่องนี้ที่ทำให้เกิดของเสียเป็นประจำ ดังนั้นผู้วิจัย จึงนำค่า RPN เฉลี่ยที่ได้จากการประเมินความเสี่ยงของสาเหตุในการเกิดของเสีย ดังแสดงในตาราง 5.6 มาจัดทำแผนผังพาโรเต เพื่อแสดงถึงสัดส่วนของสาเหตุที่ทำให้เกิดของเสียประเภทชิ้นงาน ไม่เป็นไปตามที่กำหนด ดังภาพ 5.10

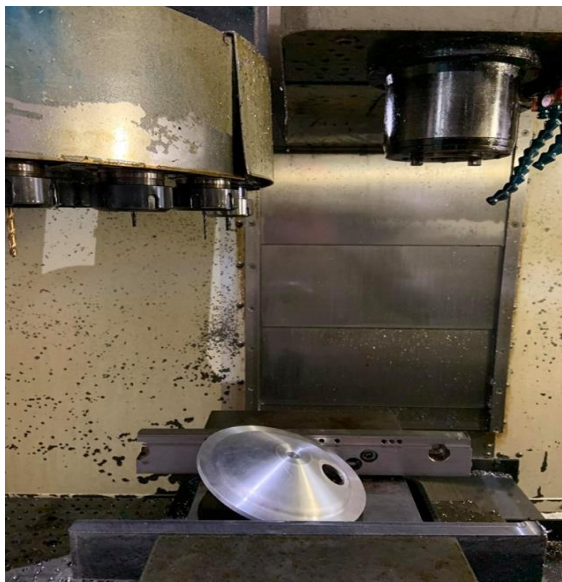
ภาพ 5.11 ลักษณะการวางชิ้นงานไม่ได้ตำแหน่ง

ก่อนการปรับปรุง จากการตรวจสอบพบว่าพนักงานมีการวางชิ้นงานไม่ได้ตำแหน่งสำหรับการขึ้นรูปชิ้นงานตามที่โปรแกรมได้ออกแบบไว้ เช่น พนักงานวางชิ้นงานไม่แนบกับปากกาจับชิ้นงาน พนักงานใส่ชิ้นงานเอียง และพนักงานใส่ชิ้นงานไม่ชนกับ Stopper ทำให้ลักษณะของชิ้นงานที่ได้ไม่เป็นไปตามที่กำหนด เช่น รูเจาะเอียง ระยะของชิ้นงานไม่ตรงตามที่แบบกำหนด เป็นต้น โดยลักษณะการวางชิ้นงานไม่ได้ตำแหน่ง แสดงดังภาพ 5.11

โครงการจึงได้ออกแบบอุปกรณ์ที่ช่วยในการติดตั้งชิ้นงานทรงกลมร่วมกับพนักงาน โดยใช้ความรู้ในเรื่องการทำแม่พิมพ์และเครื่องมือเฉพาะมาปรับปรุงวิธีการติดตั้งชิ้นงาน เพื่อเอื้ออำนวยให้พนักงานติดตั้งชิ้นงานได้ง่ายขึ้น โดยเริ่มจากการสร้างต้นแบบอุปกรณ์จับยึดชิ้นงานทรงกลมด้วยโปรแกรมเขียนแบบและออกแบบ (SolidWorks) และสร้างอุปกรณ์จับยึดชิ้นงานออกมาตามที่ออกแบบไว้ พร้อมทั้งทดลองขึ้นรูปชิ้นงานตามแบบงาน สรุปได้ว่าอุปกรณ์จับยึดชิ้นงานดังกล่าวส่งผลให้การติดตั้งชิ้นงานทรงกลมในกระบวนการกัดชิ้นงานโลหะโดยเครื่องจักรซีเอ็นซีมีความคลาดเคลื่อนน้อยลง และประหยัดเวลาในการติดตั้งชิ้นงานมากขึ้น รวมทั้งยังสามารถนำต้นแบบอุปกรณ์นี้ไปประยุกต์ใช้ได้กับงานอื่นๆ ที่มีลักษณะคล้ายคลึงกันได้ โดยภาพเขียนแบบของชิ้นงานที่ต้องการ ต้นแบบอุปกรณ์ที่ออกแบบด้วยโปรแกรมเขียนแบบและออกแบบ (SolidWorks) อุปกรณ์จับยึดชิ้นงานที่สร้างขึ้นมาเพื่อขึ้นรูปชิ้นงานทรงกลม และชิ้นงานที่ได้จากกระบวนการหลังจากใช้อุปกรณ์จับยึดชิ้นงานช่วยในการติดตั้งชิ้นงาน แสดงดังภาพ 5.12 5.13 5.14 5.15 5.16 5.17 และ 5.18 ตามลำดับ

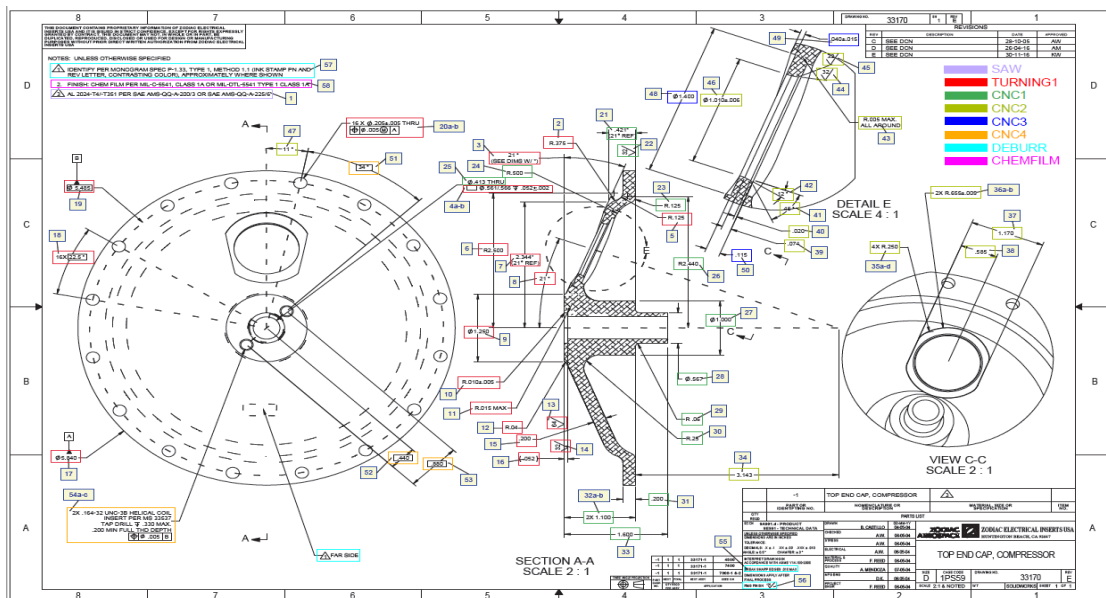
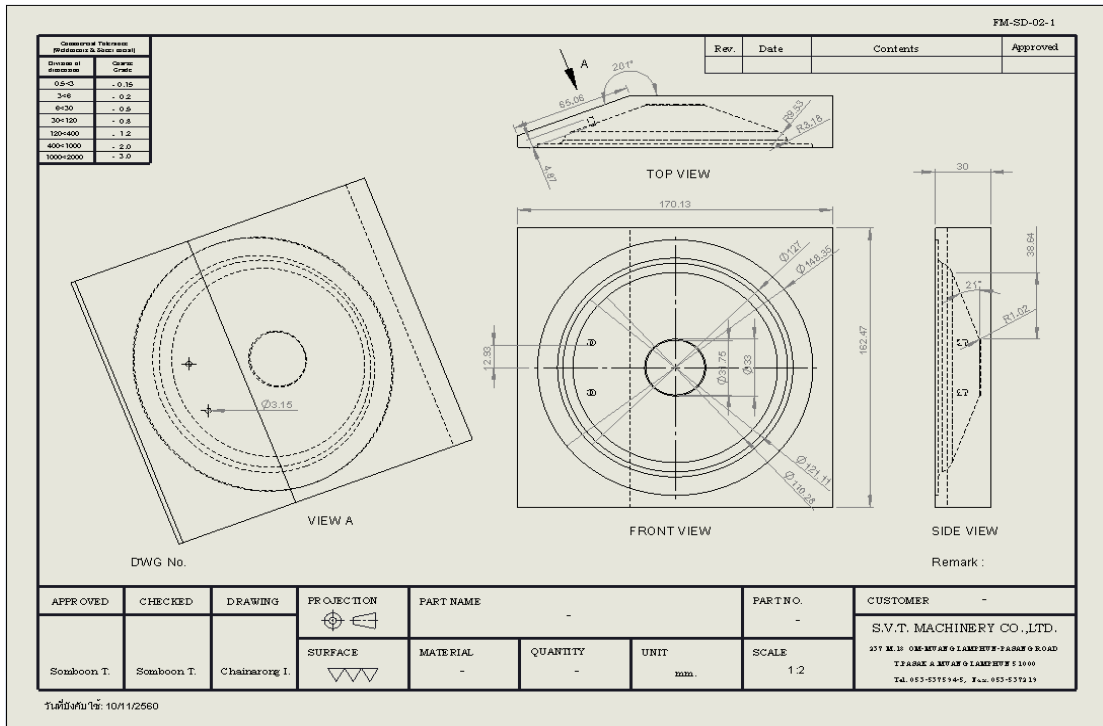
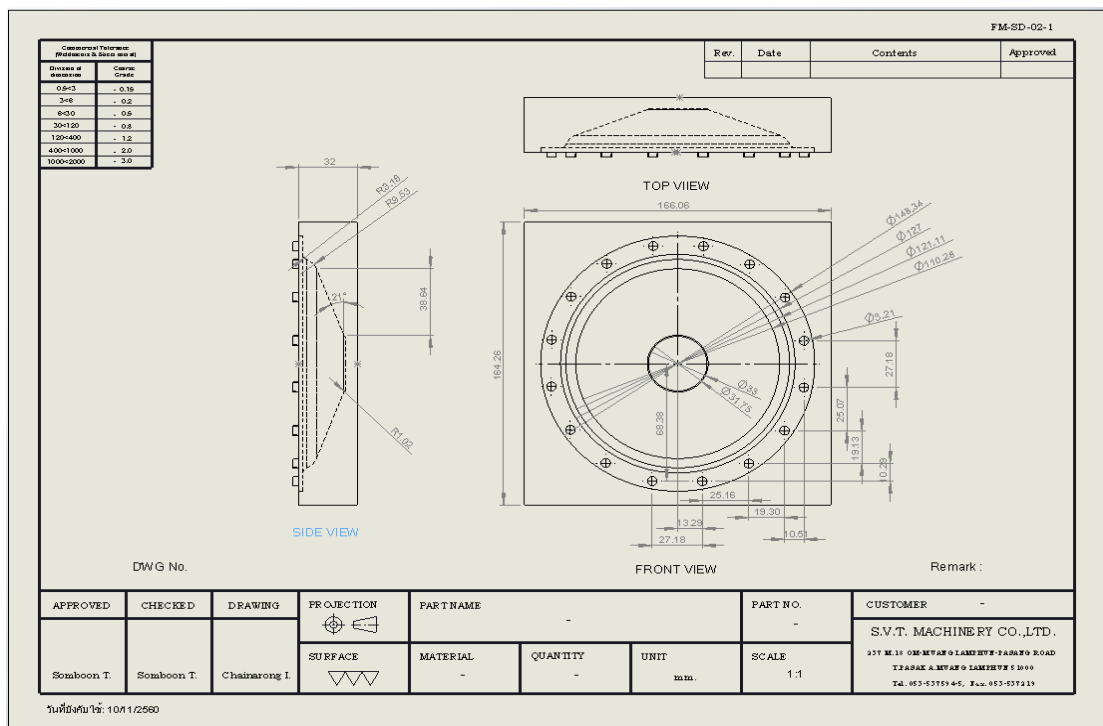
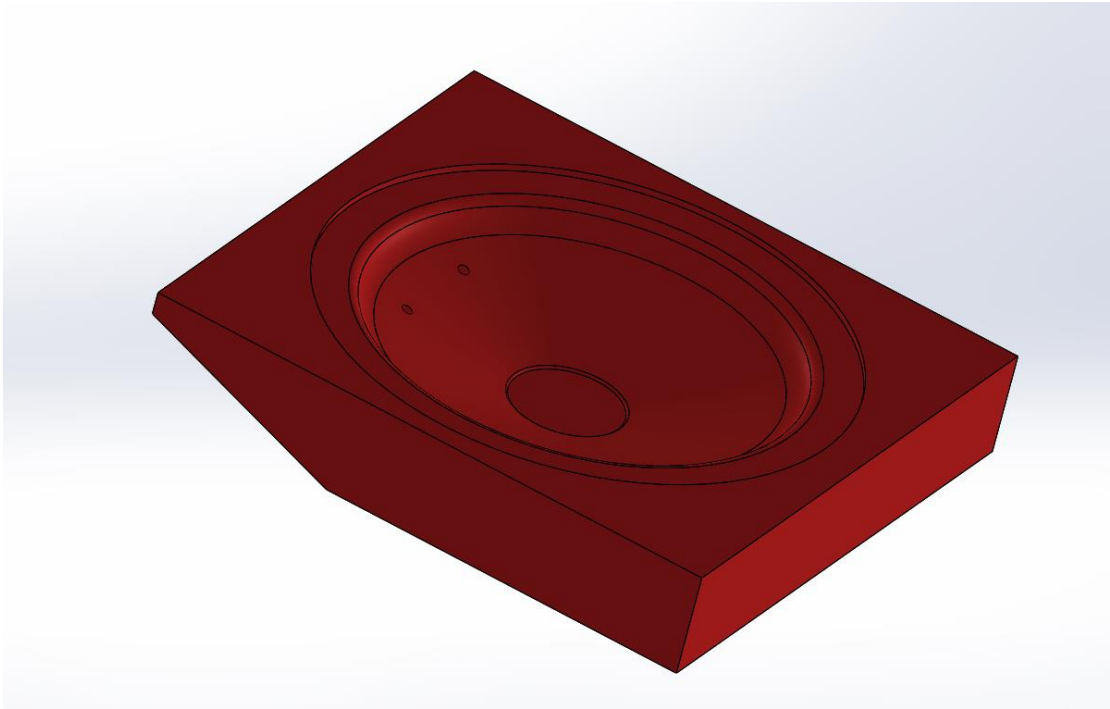
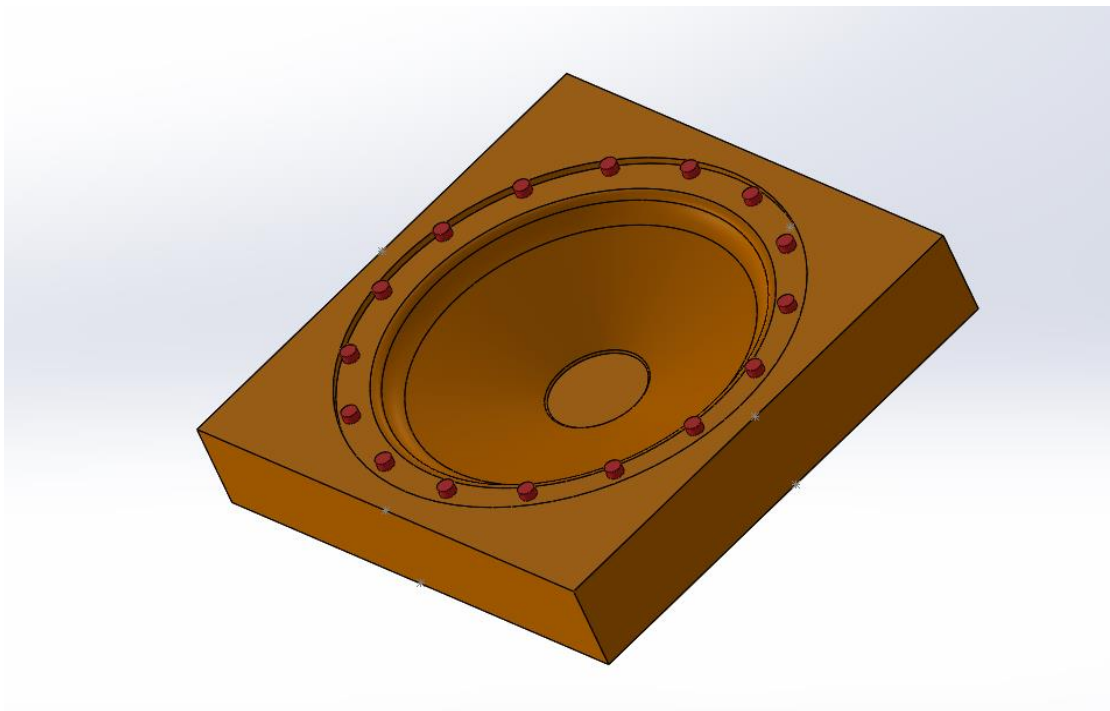
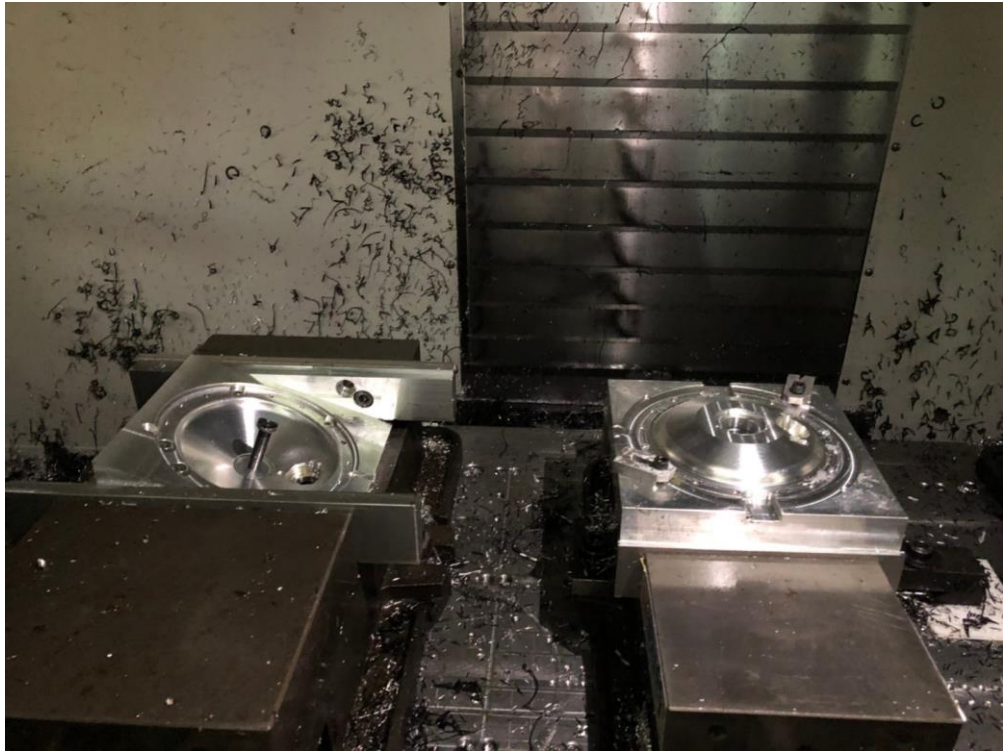
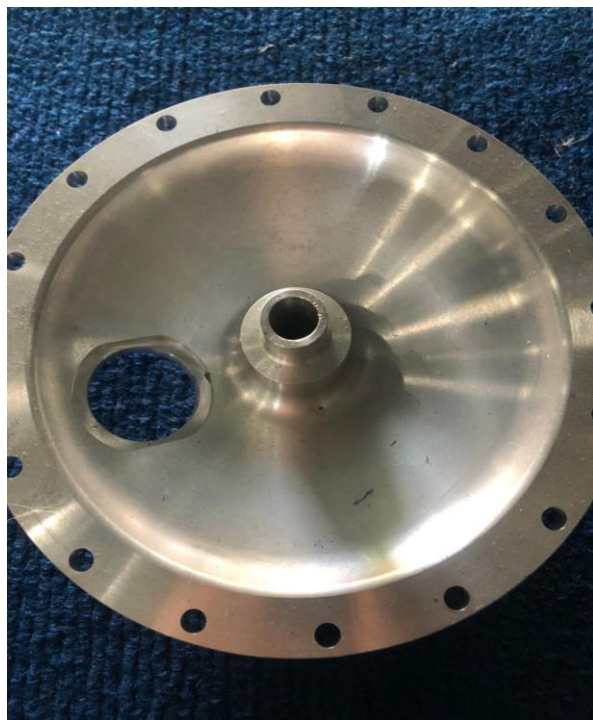
ภาพ 5.12 ภาพเขียนแบบของชิ้นงานที่ต้องการ

ภาพ 5.13 ภาพเขียนแบบอุปกรณ์จับยึดชิ้นงาน ส่วน Core

ภาพ 5.14 ภาพเขียนแบบอุปกรณ์จับยึดชิ้นงาน ส่วน Cavity

ภาพ 5.15 ภาพสามมิติของอุปกรณ์จับยึดชิ้นงาน ส่วน Core

ภาพ 5.16 ภาพสามมิติของอุปกรณ์จับยึดชิ้นงาน ส่วน Cavity

ภาพ 5.17 อุปกรณ์จับยึดชิ้นงานที่สร้างขึ้นมาเพื่อขึ้นรูปชิ้นงานทรงกลม

ภาพ 5.18 ชิ้นงานที่ได้จากกระบวนการหลังจากใช้อุปกรณ์จับยึดชิ้นงานช่วยในการติดตั้ง

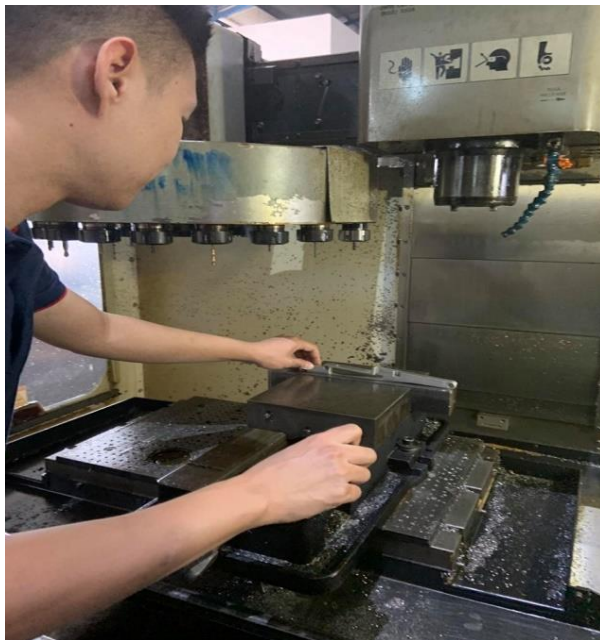
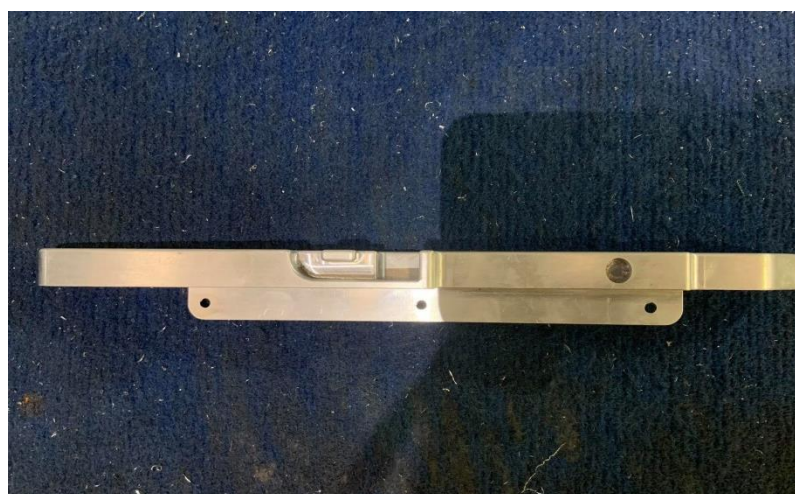
ก่อนการปรับปรุง จากการตรวจสอบพบลักษณะของเสียที่เกิดจากพนักงานวางชิ้นงานสลับด้าน ซึ่งมีสาเหตุมาจากการทำงานด้วยความเคยชินของพนักงาน และพนักงานไม่ได้ทำการตรวจเช็คความถูกต้องของด้านชิ้นงานที่ติดตั้งก่อนดำเนินการผลิต ทำให้เกิดของเสียดังกล่าวขึ้น โดยลักษณะการวางชิ้นงานสลับด้าน และลักษณะของเสียที่เกิดจากพนักงานวางชิ้นงานสลับด้าน แสดงดังภาพ 5.19 และ 5.20 ตามลำดับ

ภาพ 5.19 ลักษณะการวางชิ้นงานสลับด้าน

ภาพ 5.20 ลักษณะของเสียที่เกิดจากพนักงานวางชิ้นงานสลับด้าน

หลังการปรับปรุง หลังจากที่ได้จัดทำโครงการได้ทดลองให้พนักงานใช้ปากกาเขียนเหล็กมาร์คจุดสำคัญลงบนแบบงานและชิ้นงานก่อนทำการผลิต ทำให้พนักงานสังเกตเห็นจุดสำคัญได้ง่ายและสามารถป้องกันความผิดพลาดจากการขึ้นรูปชิ้นงานได้ โดยพนักงานใช้ปากกาเขียนเหล็กมาร์คจุดสำคัญลงบนชิ้นงานที่มีลักษณะที่ก่อให้เกิดความผิดพลาดได้ง่าย แสดงดังภาพ 5.21

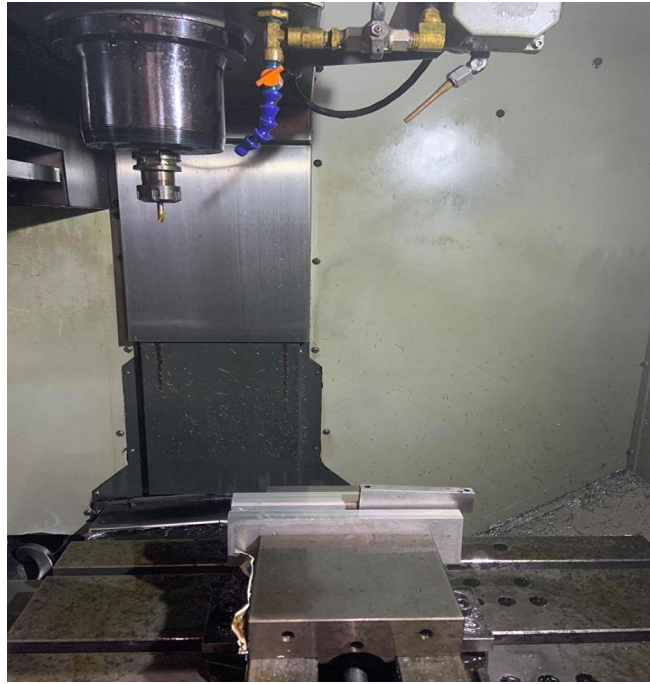
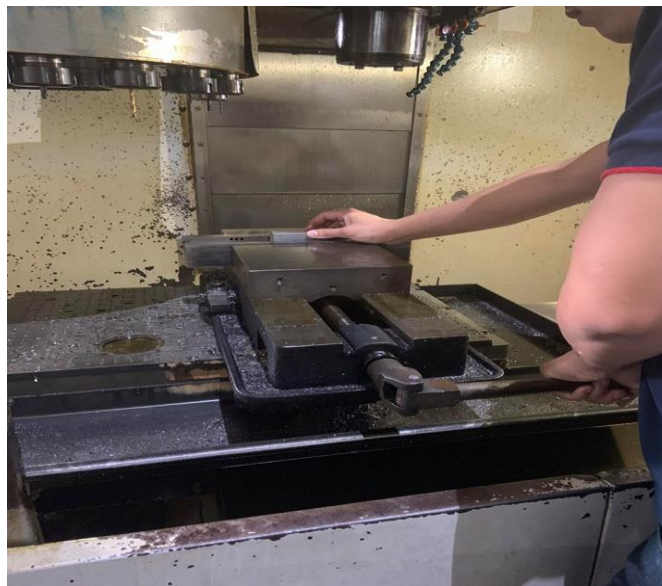
ก่อนการปรับปรุง จากการตรวจสอบพบว่าในการทำงานของพนักงานมักไม่มีการตรวจสอบความเรียบร้อยของการติดตั้งชิ้นงานก่อนดำเนินการผลิต และพนักงานทำงานด้วยความเคยชินจนไม่ได้มีการตรวจสอบเช็คความแน่นในการถือหรือจับยึดชิ้นงานก่อนปฏิบัติงาน ทำให้ในขั้นตอนการติดตั้งชิ้นงาน พนักงานมักจะใส่ชิ้นงานไม่แน่น ส่งผลให้เมื่อเครื่องจักรเริ่มดำเนินการผลิต ชิ้นงานมีการไหล หรือคลาดเคลื่อนไปจากตำแหน่งที่กำหนดไว้ก่อนหน้านี้ และสำหรับการติดตั้งชิ้นงานประเภทวัสดุที่มีความอ่อนตัว เช่น ทองแดง ทองเหลือง อลูมิเนียม ซึ่งเป็นวัสดุชิ้นงานที่ง่ายต่อการเกิดรอยบนผิวของชิ้นงานเมื่อมีการจับยึดชิ้นงานแน่นเกินไป ซึ่งในการติดตั้งชิ้นงานแต่ละครั้ง พนักงานออกแรงหมุนล็อกปากกาจับชิ้นงานไม่เท่ากัน และถ้าหากติดตั้งชิ้นงานแน่นจนเกินไป จะทำให้ชิ้นงานที่ได้จากกระบวนการวัดค่าไม่ได้ระยะตามที่ต้องการ และมีค่าความแปรปรวนของชิ้นงานมาก โดยลักษณะการใส่ชิ้นงานไม่แน่น และลักษณะการใส่ชิ้นงานประเภทวัสดุที่มีความอ่อนตัวแน่นเกินไป แสดงดังภาพ 5.22 และ 5.23 ตามลำดับ

ภาพ 5.22 ลักษณะการใส่ชิ้นงานไม่แน่น ทำให้ชิ้นงานคลาดเคลื่อนไปจากตำแหน่งที่กำหนด

ภาพ 5.23 ลักษณะการใส่ชิ้นงานประเภทวัสดุที่มีความอ่อนตัวแน่นเกินไป

ให้การออกแรงหมุนลื้อคปากกาจับชิ้นงานแต่ละครั้งมีค่าเท่ากันและมีความสม่ำเสมอ ทำให้กระบวนการทำงานเกิดมาตรฐานในการทำงานมากขึ้น ความผิดพลาดจากการติดตั้งชิ้นงานลดลง จำนวนของเสียลดลงและพนักงานใส่ใจในการตรวจเช็คชิ้นงานก่อนปฏิบัติงานมากขึ้น โดยพนักงานตรวจเช็คความแน่นในการลื้อคหรือจับยึดชิ้นงานตามใบตรวจสอบลำดับที่ 3 ด้วยการใช้ประแจปอนด์ช่วยในการติดตั้งชิ้นงาน แสดงดังภาพ 5.24 และ 5.25 ตามลำดับ

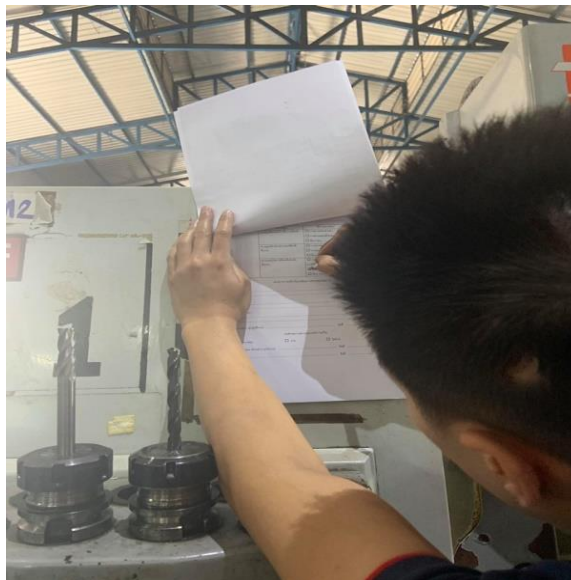
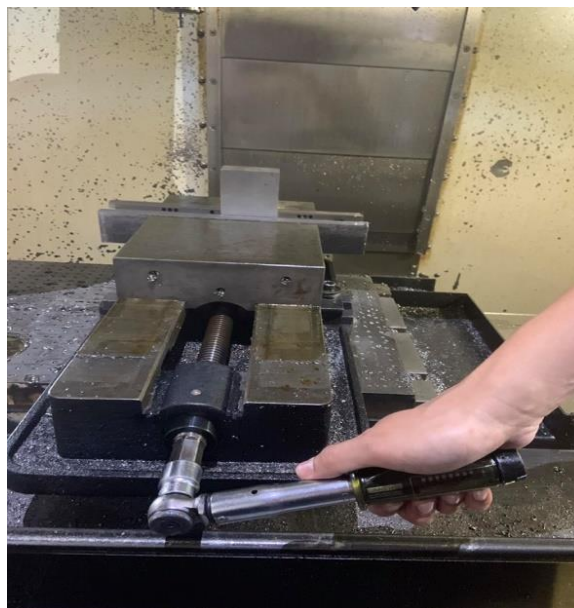
ภาพ 5.24 พนักงานตรวจเช็คความแน่นในการลื้อคหรือจับยึดชิ้นงานตามใบตรวจสอบลำดับที่ 3

ภาพ 5.25 พนักงานใช้ประแจปอนด์ช่วยในการติดตั้งชิ้นงาน

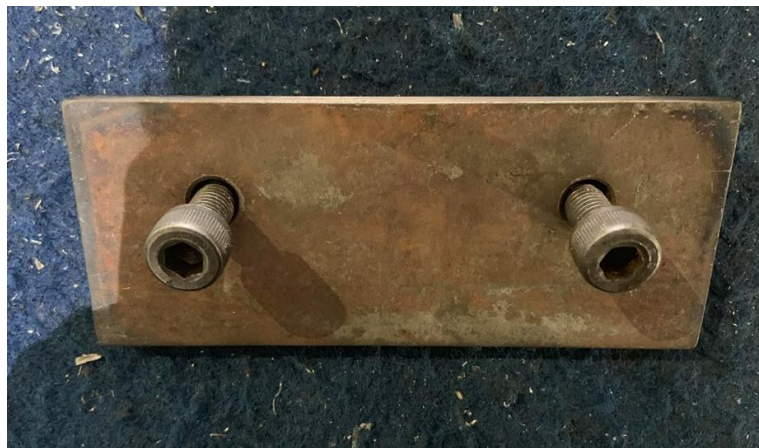
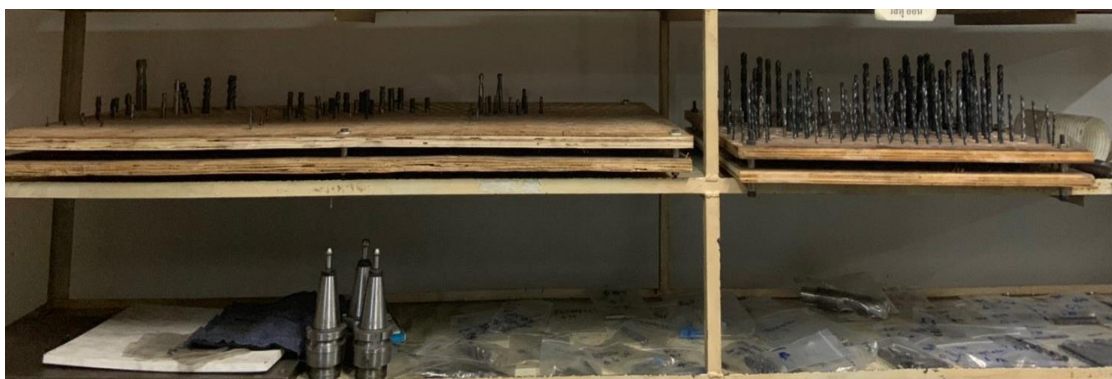
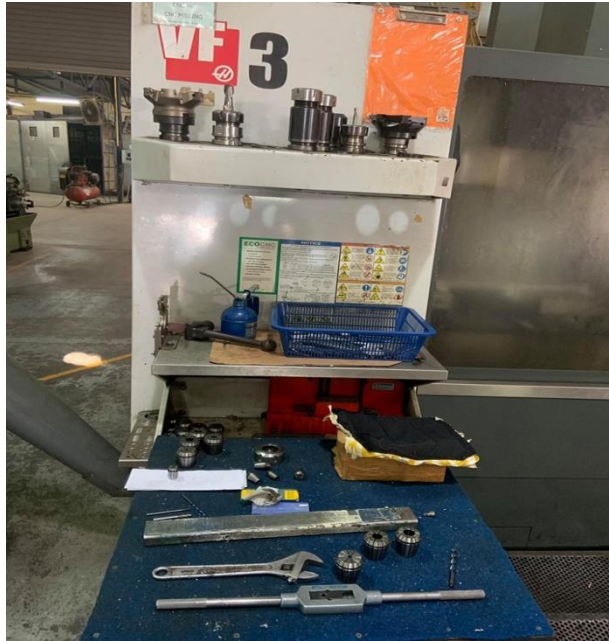
ก่อนการปรับปรุง จากการตรวจสอบพบว่าพนักงานไม่ได้วัดขนาดของดอกกัดก่อนนำไปใช้งาน และพนักงานทำงานด้วยความเคยชิน ทำให้พนักงานใช้ดอกกัดผิดขนาดในการกัดชิ้นงานบ่อยครั้ง และยังพบว่าการจัดเก็บดอกกัดไม่ได้แยกประเภทและขนาดของดอกกัดให้ชัดเจน รวมไปถึงการจัดเก็บอุปกรณ์จับยึดดอกกัดที่กระจายไปใช้งานในแต่ละเครื่อง ทำให้ยากต่อการหยิบมาใช้งาน และส่งผลให้เกิดข้อผิดพลาดในการทำงานขึ้น โดยลักษณะของเสียที่เกิดจากการใช้ดอกกัดผิดขนาดในการกัดชิ้นงาน การจัดเก็บดอกกัดที่ไม่ได้แยกประเภทและขนาดของดอกกัดให้ชัดเจน และการจัดเก็บอุปกรณ์จับยึดดอกกัดที่กระจายไปใช้งานในแต่ละเครื่อง แสดงดังภาพ 5.26 5.27 และ 5.28 ตามลำดับ

ภาพ 5.26 ลักษณะของเสียที่เกิดจากการใช้ดอกกัดผิดขนาดในการกัดชิ้นงาน

ภาพ 5.27 การจัดเก็บดอกกัดที่ไม่ได้แยกประเภทและขนาดของดอกกัดให้ชัดเจน

ภาพ 5.28 การจัดเก็บอุปกรณ์จับยึดดอกกัตที่กระจายไปใช้งานในแต่ละเครื่อง

- ผู้ทำโครงการได้จัดทำที่เก็บเครื่องมือและดอกกัตขึ้นมาใหม่ โดยได้จัดทำให้ที่เก็บเครื่องมือและดอกกัตให้อยู่ในบริเวณส่วนกลางแทนการกระจายไปใช้ในเครื่องต่างๆ ด้วยการนำโต๊ะวางเครื่องมือมาเจาะรูให้พอดีกับการวางลูกคลอเรียและหัวจับคลอเรีย และนำไม้อัดจากเดิมที่มีเพียงการเสียบดอกกัตตามรูที่เจาะไว้มาระบุแยกประเภทด้วยจำนวนฟันและขนาดของดอกกัตอย่างชัดเจน ทำให้ที่เก็บเครื่องมือและดอกกัตมีความเป็นระเบียบเรียบร้อย พร้อมใช้งานอยู่เสมอ และส่งผลให้พนักงานหยิบจับอุปกรณ์และดอกกัตง่ายขึ้น โดยที่เก็บเครื่องมือและดอกกัตที่มีการแยกประเภทและขนาดของดอกกัตอย่างชัดเจน และที่เก็บอุปกรณ์จับยึดดอกกัตในบริเวณส่วนกลาง แสดงดังภาพ 5.30 และ 5.31 ตามลำดับ

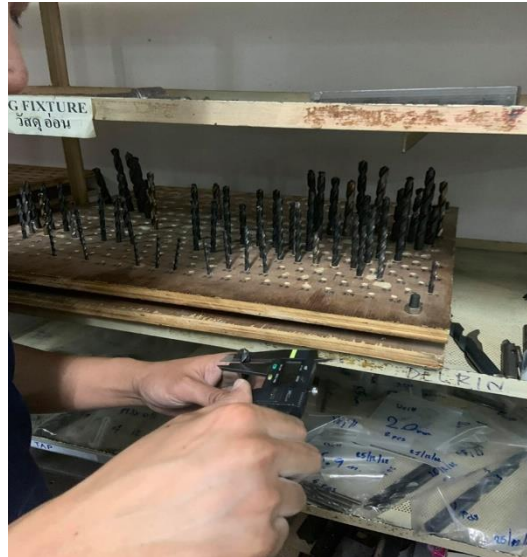
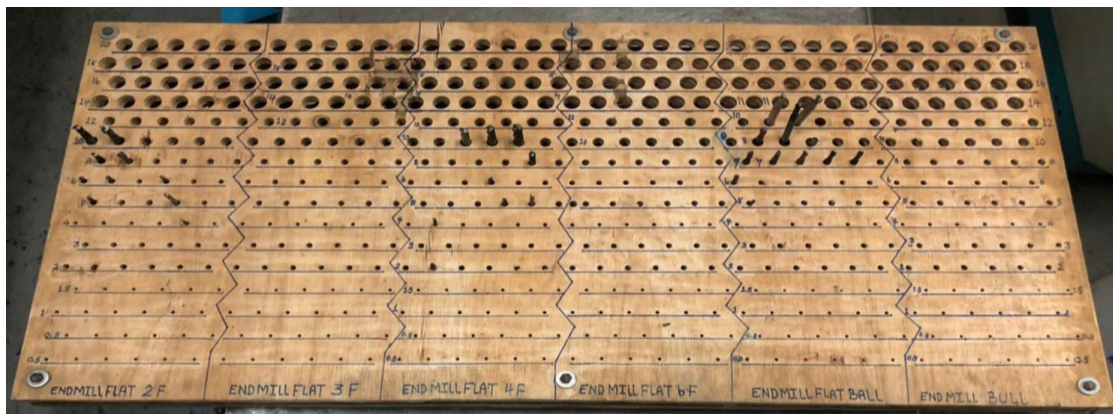
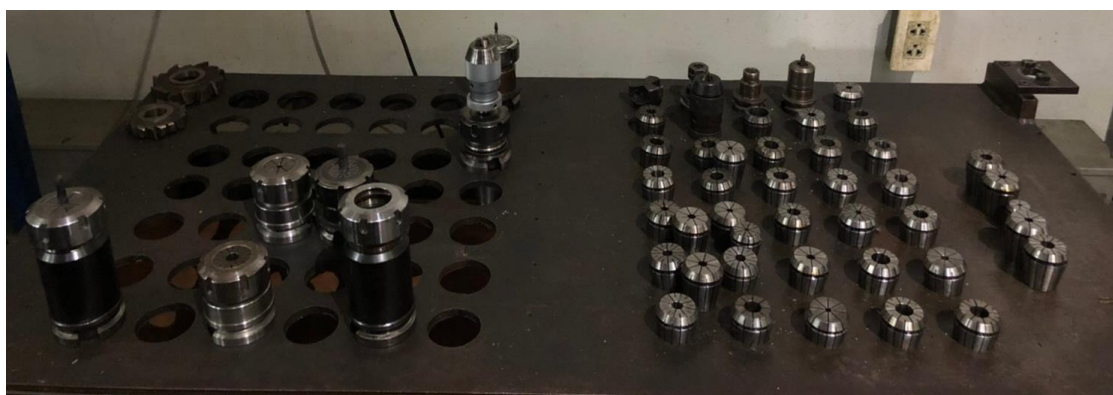
ภาพ 5.29 พนักงานตรวจเช็คขนาดของดอกกัดด้วยเวอร์เนียรก่อนนำไปใช้งาน

ภาพ 5.30 ที่เก็บเครื่องมือและดอกกัดที่มีการแยกประเภทและขนาดของดอกกัดอย่างชัดเจน

ภาพ 5.31 ที่เก็บอุปกรณ์จับยึดดอกกัดในบริเวณส่วนกลาง

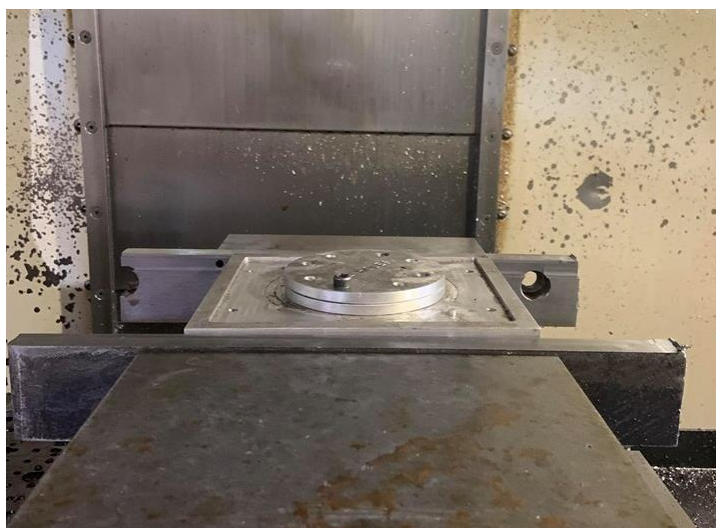
ภาพ 5.32 ลักษณะการเซต Stopper เอียง

ก่อนการปรับปรุง จากการตรวจสอบพบว่าในการติดตั้ง Stopper ในบางครั้งพนักงานไม่ได้ติดตั้งโดยใช้เครื่องมือ Dial Gauge ทำให้ Stopper ไม่ได้ค่าความฉากและความขนานตามที่ต้องการ และเมื่อมีการติดตั้งชิ้นงานให้ชนกับ Stopper ค่าระยะของชิ้นงานจะมีความคลาดเคลื่อนไปจากที่แบบงานต้องการ โดยลักษณะการเซต Stopper เอียง แสดงดังภาพ 5.32

หลังการปรับปรุง หลังจากที่ได้ให้พนักงานทำใบตรวจสอบก่อนปฏิบัติงาน (Check Sheet) สำหรับขั้นตอนการติดตั้งเครื่องมือและดอกกัด (ใบตรวจสอบลำดับที่ 2) โดยตรวจเช็คตำแหน่งและลักษณะของการติดตั้ง Stopper ด้วยการตรวจสอบด้วยตา การใช้มือสัมผัส และการใช้เครื่องมือ Dial Gauge ตั้งค่าความฉากและความขนานของ Stopper ทำให้ตำแหน่งและลักษณะการติดตั้ง Stopper มีความเที่ยงตรงมากขึ้น และมีความคลาดเคลื่อนลดลง โดยพนักงานเซต Stopper ด้วยการใช้เครื่องมือ Dial Gauge แสดงดังภาพ 5.33

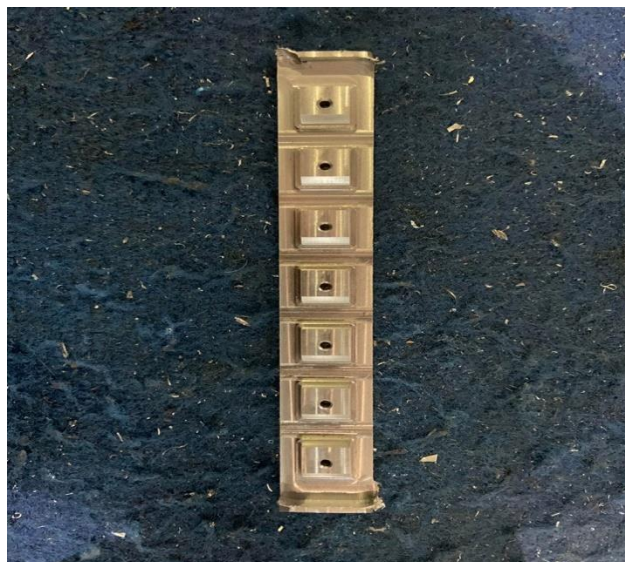
ภาพ 5.34 ลักษณะของเสียที่เกิดจากพนักงานเช็คศูนย์ผิด

ก่อนการปรับปรุง จากการตรวจสอบพบว่าพนักงานไม่ได้ทำการตรวจเช็คตำแหน่งที่ต้องทำการเช็คศูนย์ก่อนการผลิตทุกครั้ง ทำให้ตำแหน่งที่ทำการขึ้นรูปชิ้นงานไม่ได้ระยะตามที่กำหนดไว้ โดยลักษณะของเสียที่เกิดจากพนักงานเช็คศูนย์ผิด แสดงดังภาพ 5.34

หลังการปรับปรุง หลังจากที่ให้พนักงานทำใบตรวจสอบก่อนปฏิบัติงาน (Check Sheet) สำหรับขั้นตอนการติดตั้งเครื่องมือและดอกกัด (ใบตรวจสอบลำดับที่ 2) โดยให้พนักงานตรวจเช็คตำแหน่งที่ทำการเซตศูนย์ด้วยการตรวจสอบด้วยการเช็ค MBI และการทดลองเดินเครื่องโดยไม่ตะขึ้นงาน ทำให้พนักงานสามารถทราบข้อผิดพลาดก่อนการผลิตขึ้นงาน และสามารถทำการแก้ไขได้ทันหากมีข้อผิดพลาดเกิดขึ้น โดยพนักงานได้ตรวจเช็คตำแหน่งที่ทำการเซตศูนย์ก่อนปฏิบัติงานตามใบตรวจสอบลำดับที่ 2 ด้วยวิธีการตรวจเช็ค MBI แสดงดังภาพ 5.35

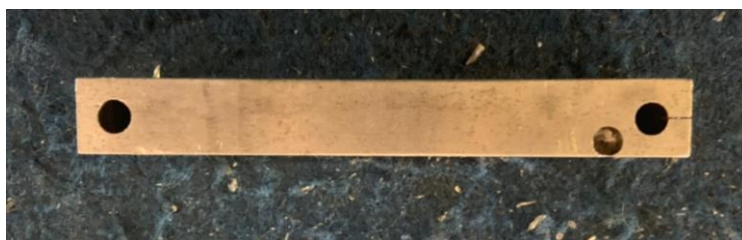
ภาพ 5.36 ลักษณะของเสียที่เกิดจากพนักงานเซตดอกกัดไม่ตรงกับจุดศูนย์กลางของรูเจาะ

ก่อนการปรับปรุง จากการตรวจสอบพบว่าพนักงานไม่ได้ทำการตรวจเช็คตำแหน่งดอกกัดกับจุดศูนย์กลางของรูเจาะก่อนการผลิตทุกครั้ง ทำให้ตำแหน่งของรูเจาะคลาดเคลื่อนไป ไม่ได้ตำแหน่งที่ต้องการ โดยลักษณะของเสียที่เกิดจากพนักงานเซตดอกกัดไม่ตรงกับจุดศูนย์กลางของรูเจาะ แสดงดังภาพ 5.36

หลังการปรับปรุง หลังจากที่ให้พนักงานทำใบตรวจสอบก่อนปฏิบัติงาน (Check Sheet) สำหรับขั้นตอนการติดตั้งเครื่องมือและดอกกัด (ใบตรวจสอบลำดับที่ 2) โดยตรวจเช็คตำแหน่งดอกกัดกับจุดศูนย์กลางของรูเจาะด้วยการตรวจสอบด้วยสายตา และตรวจสอบโดยหมุนแกน Z ตะกับตำแหน่งจุดศูนย์กลางของรูเจาะก่อนจะเริ่มทำการผลิต ทำให้พนักงานสามารถทราบข้อผิดพลาดก่อนการผลิตชิ้นงาน และสามารถทำการแก้ไขได้ทันทีหากมีข้อผิดพลาดเกิดขึ้น โดยพนักงานตรวจสอบตำแหน่งดอกกัดกับจุดศูนย์กลางของรูเจาะด้วยการหมุนแกน Z ตะกับตำแหน่งจุดศูนย์กลางของรูเจาะตามใบตรวจสอบลำดับที่ 2 แสดงดังภาพ 5.37

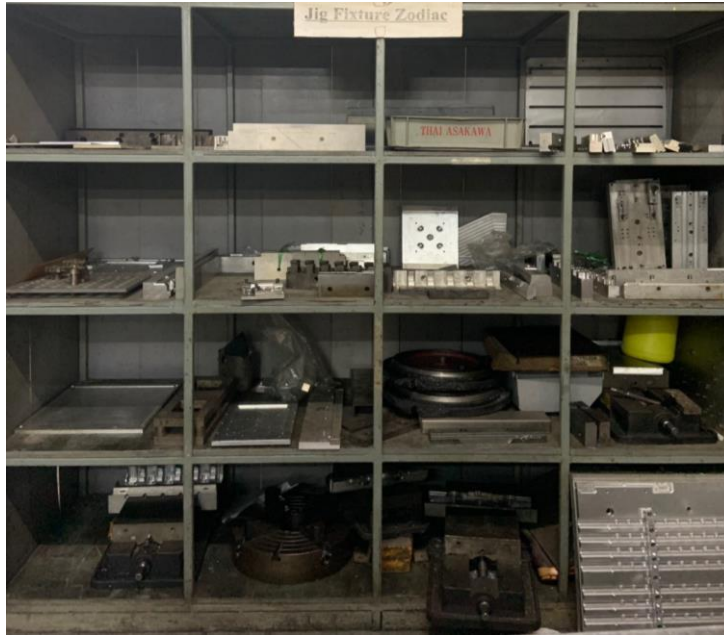
ภาพ 5.38 ที่จัดเก็บอุปกรณ์ที่ไม่ได้แยกอุปกรณ์ที่พร้อมใช้งานและไม่พร้อมใช้งานออกจากกัน

ก่อนการปรับปรุง จากการตรวจสอบพบว่าพนักงานไม่ได้ทำการตรวจเช็คความพร้อมของอุปกรณ์จับยึดชิ้นงาน เช่น ปากกาจับชิ้นงาน แคลมป์จับชิ้นงาน เป็นต้น เนื่องจากไม่มีมาตรฐานในการตรวจเช็คอุปกรณ์จับยึด ทำให้ไม่ทราบว่าอุปกรณ์มีความชำรุดและความล้าเกิดขึ้น อีกทั้งพนักงานไม่ได้แยกอุปกรณ์ที่พร้อมใช้งานและไม่พร้อมใช้งานออกจากกัน แสดงดังภาพ 5.38

หลังการปรับปรุง ผู้จัดทำโครงการได้ทำการแยกประเภทของอุปกรณ์จับยึดชิ้นงาน ออกเป็นสำหรับชิ้นงานเฉพาะและสำหรับชิ้นงานทั่วไป และยังได้มีการตรวจเช็คสภาพของอุปกรณ์ จับยึดเบื้องต้น และแยกอุปกรณ์ที่ไม่พร้อมใช้งานออกไป จากนั้นได้ทำการติดสติ๊กเกอร์และป้ายระบุ ประเภทของอุปกรณ์จับยึด เพื่อบ่งบอกประเภทของอุปกรณ์จับยึด และเพื่อให้พนักงานแยกและ ตรวจสอบได้ง่าย อีกทั้งผู้จัดทำโครงการได้จัดทำเอกสารแผนการบำรุงรักษาอุปกรณ์จับยึด โดยอุปกรณ์จับยึดสำหรับชิ้นงานเฉพาะจะมีการบำรุงรักษาหลังจากการใช้งานและทำการตรวจเช็ค เบื้องต้นด้วยสายตาก่อนนำไปใช้งาน และสำหรับอุปกรณ์จับยึดสำหรับงานทั่วไปจะมีแผนการ บำรุงรักษาทุก 2 เดือน และมีการตรวจเช็คเบื้องต้นก่อนนำไปใช้งาน โดยให้พนักงานทำใบตรวจสอบ (Check Sheet) สำหรับขั้นตอนการตรวจเช็คเครื่องมือก่อนนำไปใช้งาน (ใบตรวจสอบลำดับที่ 1) โดยให้พนักงานตรวจสอบความพร้อมของอุปกรณ์จับยึดชิ้นงานด้วยการตรวจสอบด้วยสายตา การใช้ เครื่องมือวัด และการหมุนล้อชิ้นงานก่อนทำการผลิต เพื่อให้เครื่องมือและอุปกรณ์อยู่ในสภาพที่ดี และพร้อมใช้งานอยู่เสมอ โดยผู้จัดทำโครงการตรวจเช็คสภาพของอุปกรณ์จับยึดเบื้องต้นและแยก อุปกรณ์ที่ไม่พร้อมใช้งานออกไป ชั่งวางอุปกรณ์จับยึดชิ้นงานที่มีการแยกประเภท ติดสติ๊กเกอร์ และ มีป้ายระบุประเภทอย่างชัดเจน และพนักงานตรวจเช็คเครื่องมือก่อนนำไปใช้งานตามใบตรวจสอบ ลำดับที่ 1 ด้วยเครื่องมือวัด แสดงดังภาพ 5.39 5.40 และ 5.41 ตามลำดับ

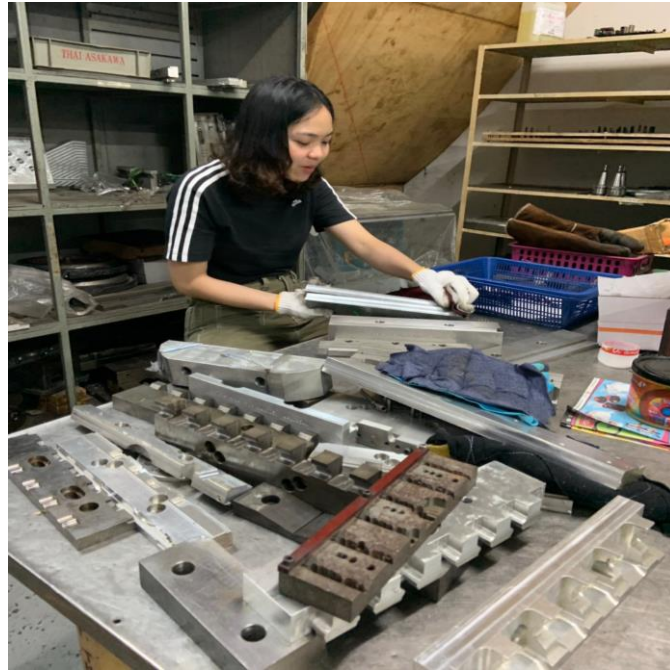
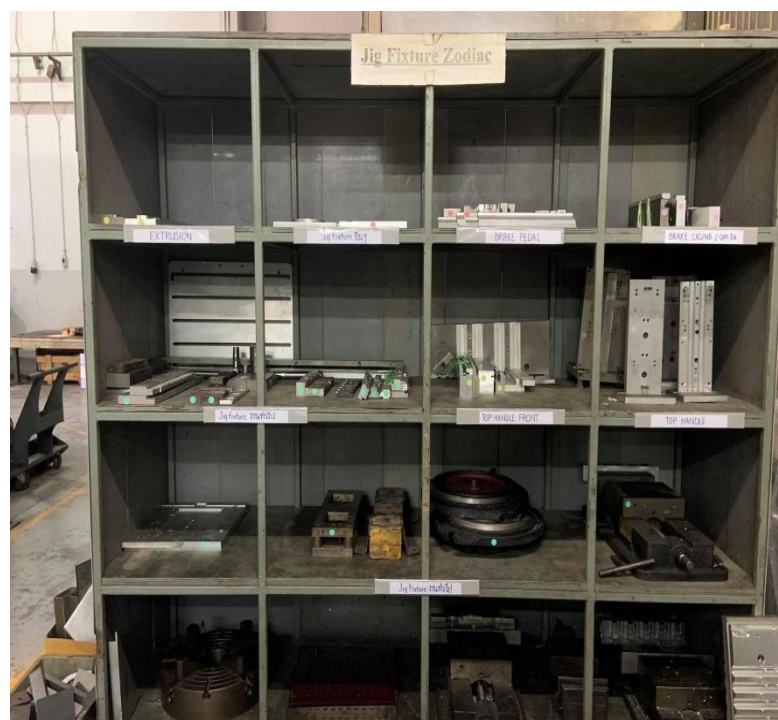
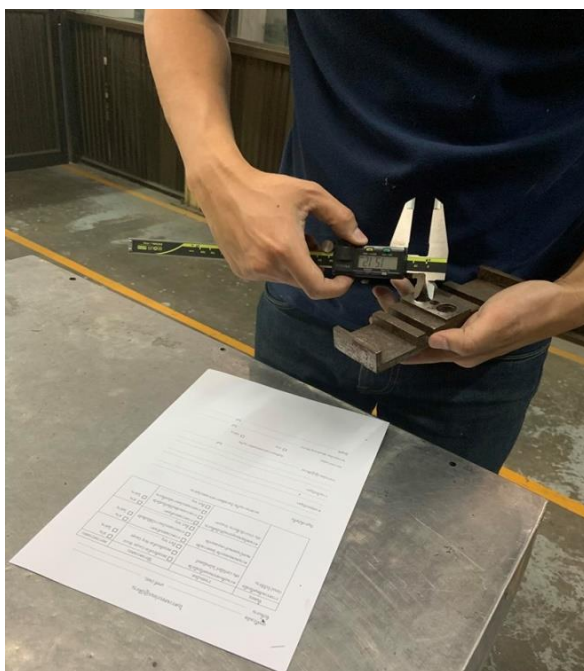
ภาพ 5.39 ผู้จัดทำโครงการตรวจสอบเช็คสภาพของอุปกรณ์จับยึดเบื้องต้นและแยกอุปกรณ์ที่ไม่พร้อมใช้งานออกไป

ภาพ 5.40 ชั้นวางอุปกรณ์จับยึดชิ้นงานที่มีการแยกประเภท ติดสติ๊กเกอร์ และมีป้ายระบุประเภทอย่างชัดเจน

ภาพ 5.41 พนักงานตรวจเช็คเครื่องมือก่อนนำไปใช้งานด้วยเครื่องมือวัด

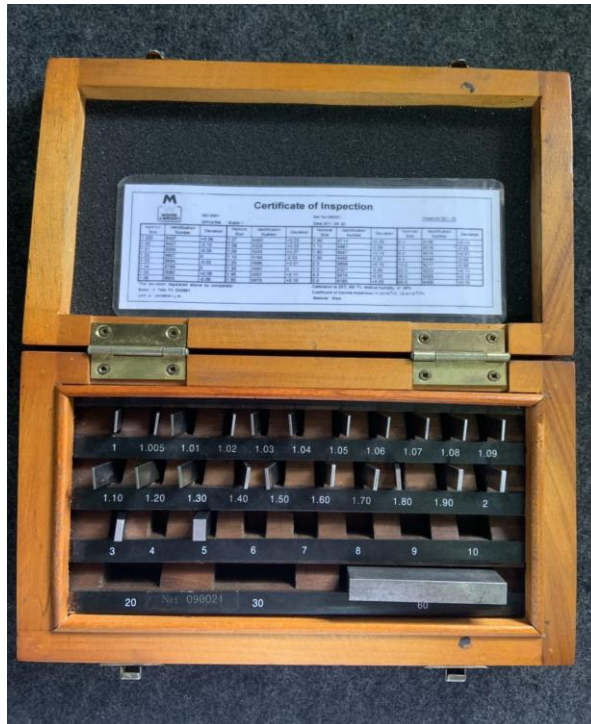
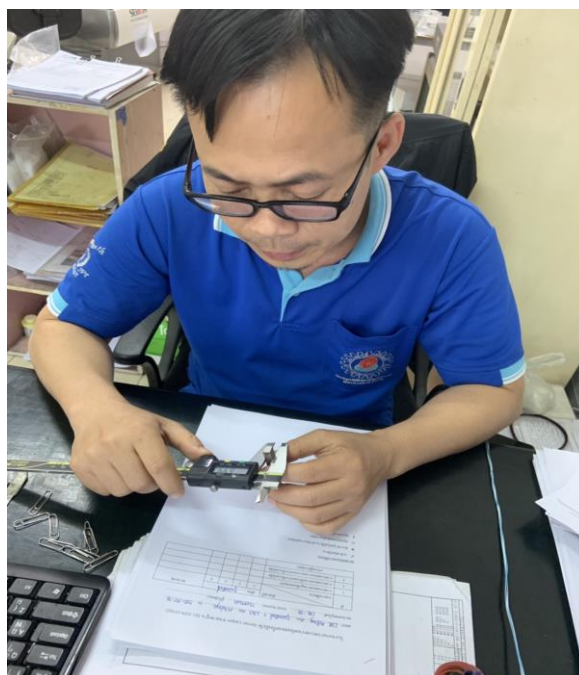
ภาพ 5.42 เกจบล็อกที่ใช้สอบเทียบเครื่องมือวัด

ภาพ 5.43 พนักงานแผนก QC ทำการสอบเทียบเวอร์เนีย

หลังการปรับปรุง หลังจากที่มีผู้จัดทำโครงการได้จัดทำมาตรฐานในการตรวจสอบและสอบเทียบเวอร์เนียร่วมกับแผนก QC ตามมาตรฐาน ISO 3599-1976(E) โดยตรวจสอบความถูกต้องของสเกล ความเรียบของปากจับเวอร์เนีย และความขนานของปากจับเวอร์เนีย ด้วย Gauge Block และ Ring Gauge โดยให้พนักงานนำเวอร์เนียมาสอบเทียบที่แผนก QC ทุกๆ 1 สัปดาห์ และแผนก QC จะทำการวัดเวอร์เนียตามเกจบล็อกทั้งหมด 5 ค่า ทำให้เครื่องมือวัดของพนักงานมีความเที่ยงตรงและความแม่นยำมากขึ้นในการใช้งาน และยังส่งผลให้ค่าที่วัดได้จากเครื่องมือวัดที่ทำการสอบเทียบแล้วเกิดความคลาดเคลื่อนน้อยลง โดยเกจบล็อกที่ใช้สอบเทียบเครื่องมือวัด พนักงานแผนก QC ทำการสอบเทียบเวอร์เนีย และตัวอย่างผลการสอบเทียบเวอร์เนีย แสดงดังภาพ 5.42 5.43 และ 5.44 ตามลำดับ

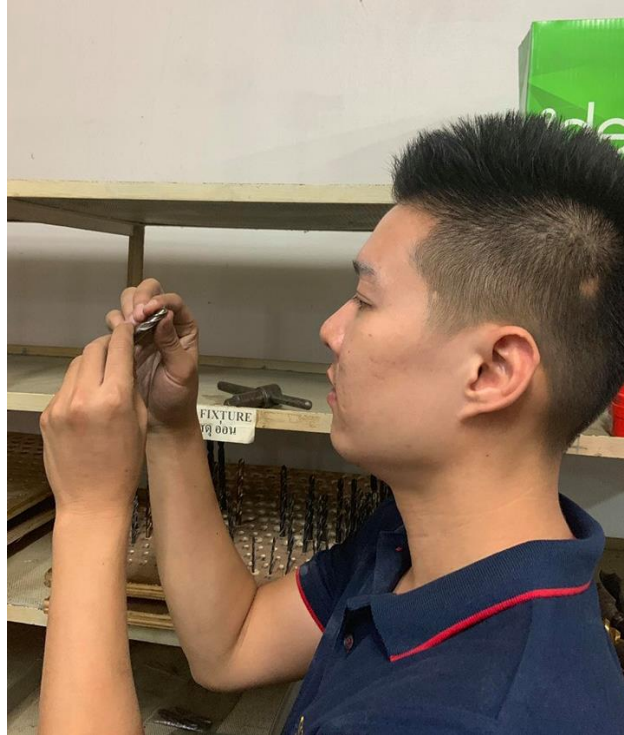
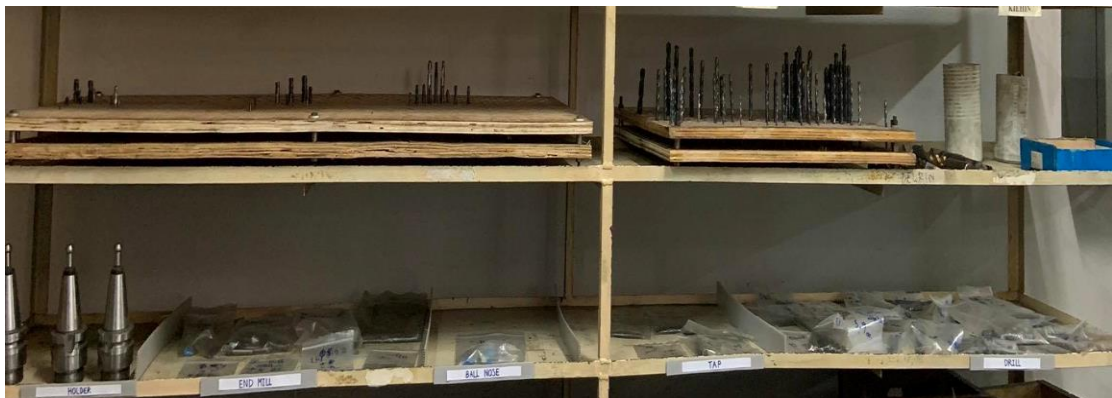
ภาพ 5.45 พนักงานตรวจเช็คความคมของดอกกัด

ภาพ 5.46 การแยกดอกกัดที่พร้อมใช้งานกับดอกกัดที่ต้องลับคมออกจากกัน และจัดวางแยกตามประเภทของดอกกัด

ไปใช้งานได้สะดวกยิ่งขึ้น โดยพนักงานตรวจเช็คความคมของดอกกัดตามใบตรวจสอบลำดับที่ 1 ด้วยการใช้มือสัมผัส และการแยกดอกกัดที่พร้อมใช้งานกับดอกกัดที่ต้องลับคมออกจากกัน แสดงดัง ภาพ 5.45 และ 5.46 ตามลำดับ
