โครงการที่ 27/2562 (วศบ.อุตสาหกรรม)

## การลดของเสียของสายการผลิตชิ้นส่วนอะไหล่ของเครื่องจักร

ภาควิชาวิศวกรรมอุตสาหกรรม

คณะวิศวกรรมศาสตร์ มหาวิทยาลัยเชียงใหม่

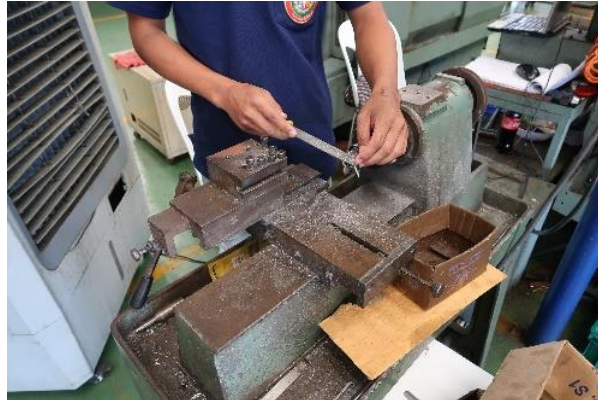
ภาพ 4.6 การ Rework ชิ้นงาน

4) การนำกลับมาทำใหม่ (Rework) ถ้าเกิดว่าทำการตรวจชิ้นงานแล้วพบว่าชิ้นงานไม่ตรงตามสเปค พนักงานก็จะทำการแยกชิ้นงานทั้งหมดของช่วงระหว่างรอบเวลาการตรวจไว้อีกกระเบาะ เพื่อนำชิ้นงานที่ไม่ตรงตามสเปคไปทำใหม่ ดังภาพ 4.6

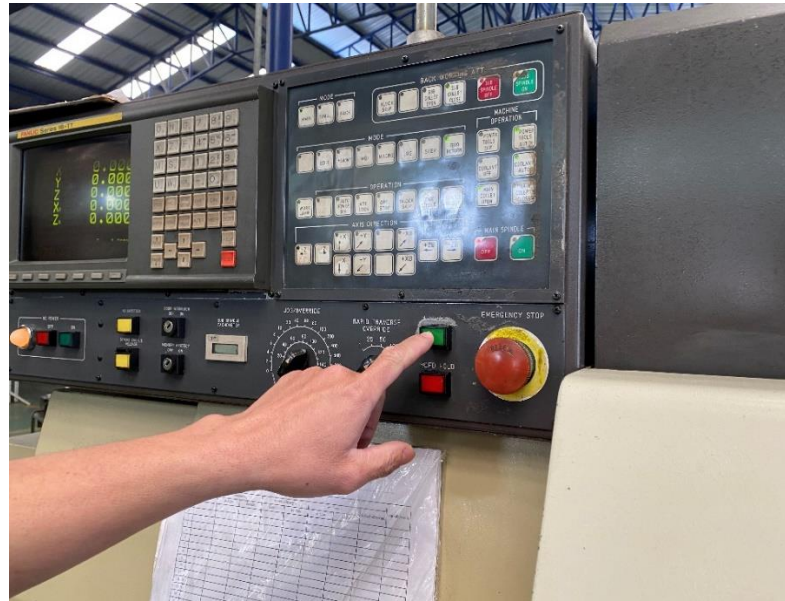
ภาพ 4.29 ปุ่ม START สีเขียว ที่อยู่ด้านบนปุ่ม FEED HOLD

5) กดปุ่ม START สีเขียว ด้านบนปุ่ม FEED HOLD เพื่อให้มอเตอร์ที่ป้อนวัตถุดิบเริ่มต้นตามที่ตั้งค่าไว้จากโรงงาน ดังภาพ 4.29

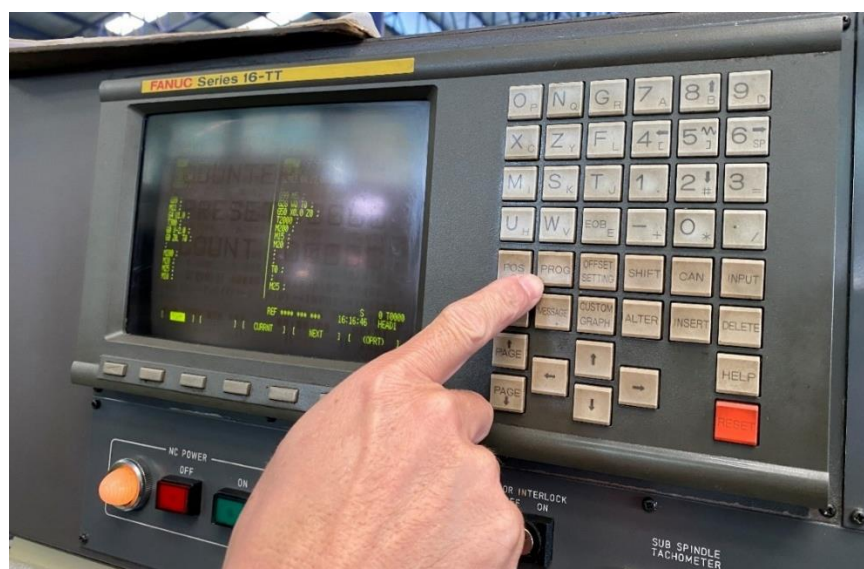
ภาพ 4.30 ปุ่ม PROG เพื่อเข้าโปรแกรมการทำงาน

6) กดปุ่ม PROG เพื่อเข้าโปรแกรมการทำงาน ดังภาพ 4.30 ในหน้าโปรแกรมจะมีด้านทั้งโปรแกรมฝั่งด้านซ้ายและฝั่งด้านขวา หากอยากให้เครื่องทำงานเฉพาะฝั่งด้านซ้ายให้กดปุ่ม MAIN และด้านขวาให้กดปุ่ม BACK แต่ถ้าหากต้องการให้ทำงานทั้ง 2 โปรแกรมพร้อมกันให้กดปุ่ม SIMUL ดังภาพ 4.31

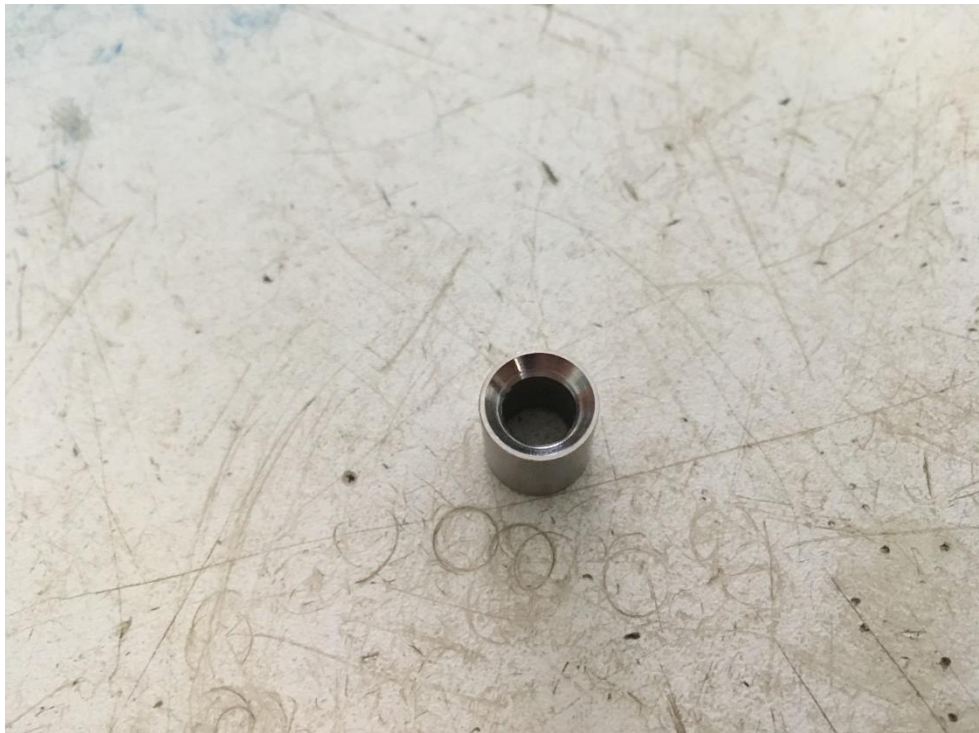
ภาพ ก-4 ลักษณะของเสียที่ผิวของมุมตัดไม่เรียบ

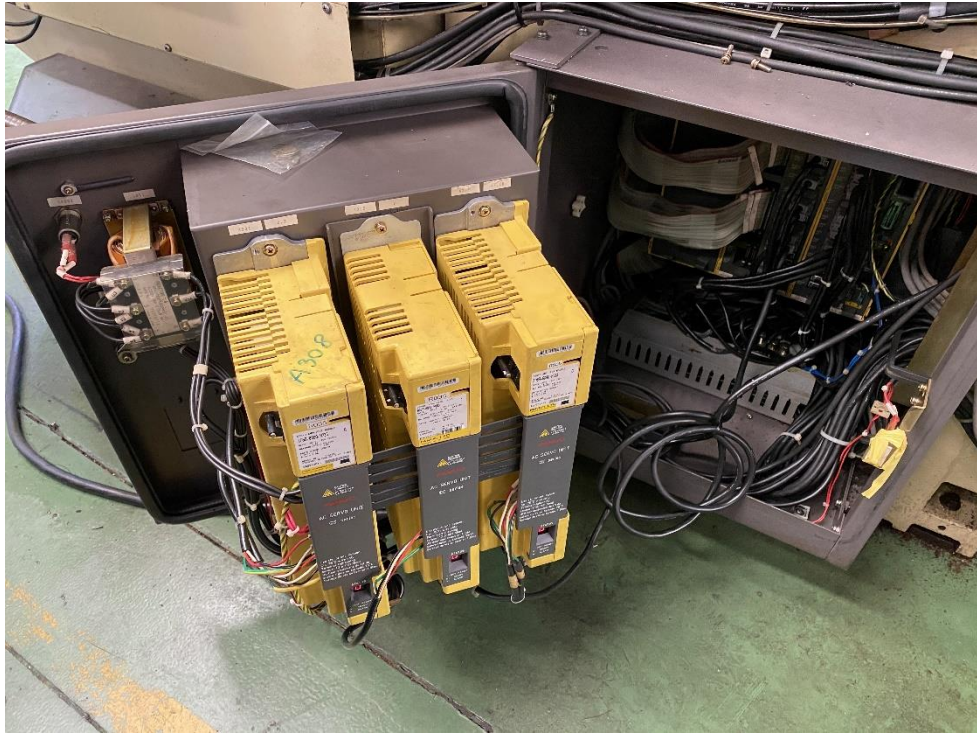
ภาพ ข-2 ตรวจสอบชุดอุปกรณ์ไฟฟ้า
