โครงการที่ 27/2562 (วศบ.อุตสาหกรรม)

## การลดของเสียของสายการผลิตชิ้นส่วนอะไหล่ของเครื่องจักร

โครงการนี้มีวัตถุประสงค์เพื่อลดสัดส่วนของเสียของสายการผลิตชิ้นส่วน SFJ-P83S เนื่องจากผลิตภัณฑ์นี้มีการผลิตในปริมาณที่มากในแต่ละวัน และพบของเสียในปริมาณมาก อีกทั้งจะต้องทำการผลิตให้ทันตามกำหนดของลูกค้า ซึ่งในปัจจุบันยังไม่ได้มีการปรับปรุงแก้ไขเพื่อลดความสูญเสียที่เกิดขึ้น และไม่มีการบันทึกข้อมูลของของเสียที่เกิดขึ้น

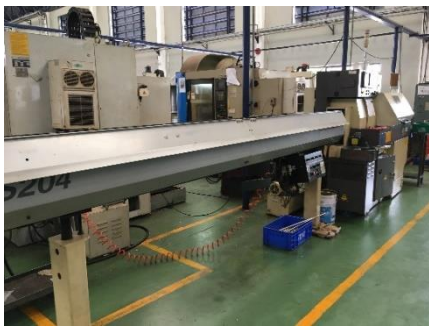
ผู้วิจัยได้เข้าไปศึกษากระบวนการผลิตของผลิตภัณฑ์ SFJ-P83S โดยการเข้าไปศึกษากระบวนการผลิตด้วยตนเอง เพื่อที่จะได้เข้าใจถึงกระบวนการผลิตอย่างถูกต้อง ดังภาพ 4.1-4.2

ภาพ 4.1 เครื่องจักรที่ใช้ผลิต SFJ-P83S

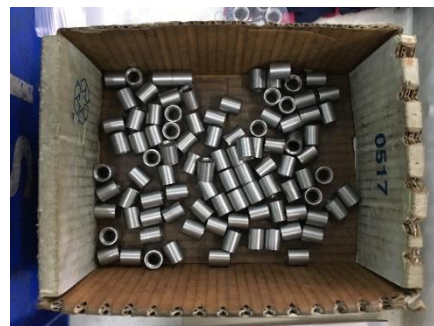
ภาพ 4.2 ตัวผลิตภัณฑ์ SFJ-P83S

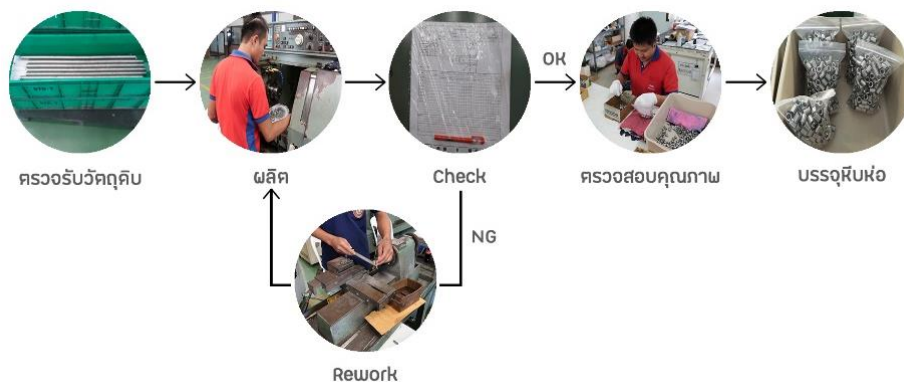
ซึ่งจากการที่ผู้วิจัยได้เข้าไปศึกษากระบวนการผลิตแล้ว จึงสามารถแบ่งกระบวนการผลิต SFJ-P83S ออกได้เป็น 6 ขั้นตอนหลัก ๆ ดังภาพ 4.3

ภาพ 4.3 กระบวนการผลิต SFJ-P83S

1) การตรวจรับวัตถุดิบ ทำการนับจำนวนชิ้นงาน ดูรอยขีดข่วน วัดความยาวกับขนาดเส้นผ่านศูนย์กลางว่าถูกต้องและตรงตามสเปค หรือไม่

2) การผลิต นำชิ้นงานใส่เข้าเครื่องที่เป็นระบบอัตโนมัติ จากนั้นทำการเข้าศูนย์งาน แล้วเดินโปรแกรมตามที่ได้ตั้งค่าไว้ ดังภาพ 4.4 เครื่องก็จะทำงานอัตโนมัติจนได้เป็นชิ้นงานออกมา ในช่วงเริ่มงานใหม่ ๆ จะทำการตรวจชิ้นงานดูก่อนว่าได้ตามสเปค ที่ต้องการหรือไม่ ถ้าตรงแล้วพนักงานก็จะปล่อยให้เครื่องทำงานไปเรื่อย ๆ

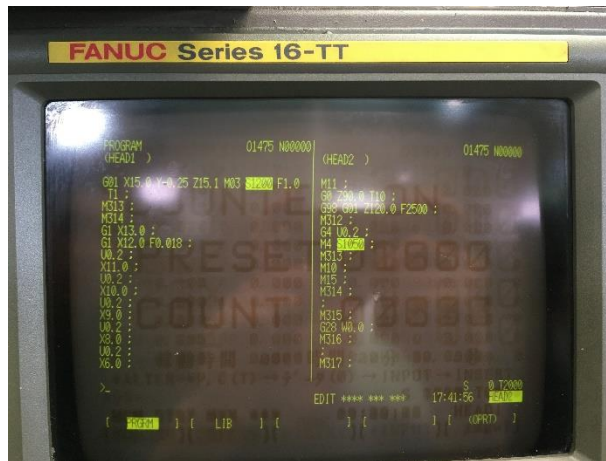
ภาพ 4.4 ตัวโปรแกรมที่ได้ตั้งค่าเอาไว้

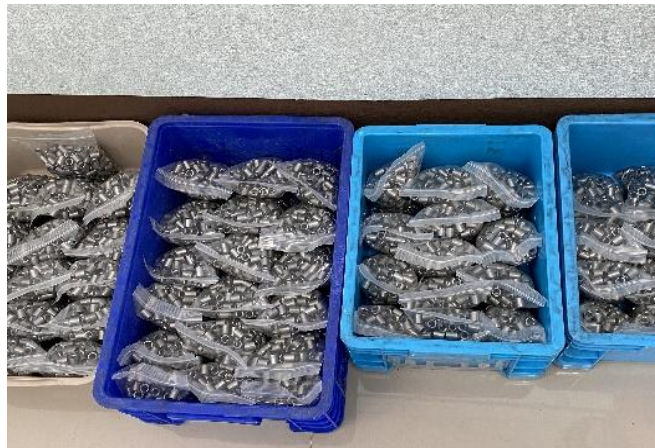
ภาพ 4.8 ขึ้นงานที่บรรจุหีบห่อเพื่อเตรียมส่งออก

6) การบรรจุหีบห่อ หลังจากที่ได้ขึ้นงานดีในกระบะแล้ว พนักงานก็จะทำการบรรจุใส่ถุง ถุงละ 200 ตัว เพื่อรอการส่งออกต่อไป ดังภาพ 4.8

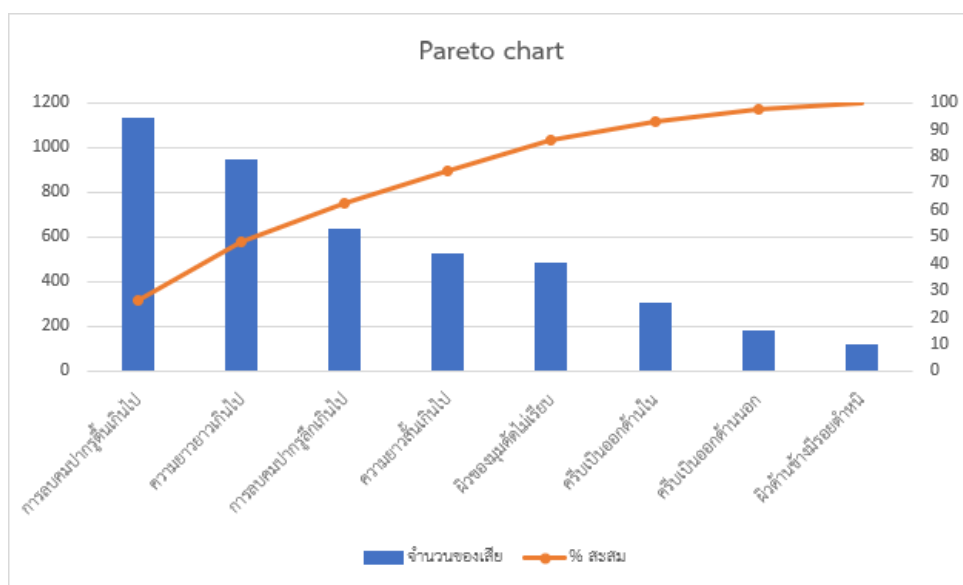
เมื่อได้จำนวนของเสียและเปอร์เซ็นต์สะสมออกมาแล้ว ก็จะนำไปทำแผนภูมิพาเรโตซึ่งจะทำให้เห็นว่าของเสียลักษณะใดเกิดมากที่สุด เพื่อที่จะได้ทำการแก้ไขในลักษณะของของเสียที่สำคัญเป็นอันดับต้น ๆ ดังภาพ 4.13

ภาพ 4.13 แผนภูมิพาเรโตจากข้อมูลของเสียทั้งหมด

จากแผนภูมิพาเรโตเราจะใช้หลักของกฎ 80:20 หรือกฎของเพเลโต ที่ว่าสาเหตุหลักร้อยละ 20 ส่งผลทำให้เกิดผลลัพธ์ร้อยละ 80 ในที่นี้ลักษณะของเสียที่จะนำไปแก้ไขประกอบด้วยของเสีย 4 อันดับแรก ได้แก่ การลบคมปากรูตื้นเกินไป ความยาวยาวเกินไป การลบคมปากรูลึกเกินไป และความยาวสั้นเกินไป ตามลำดับ ไปทำการหาสาเหตุเพื่อปรับปรุงแก้ไขต่อไป

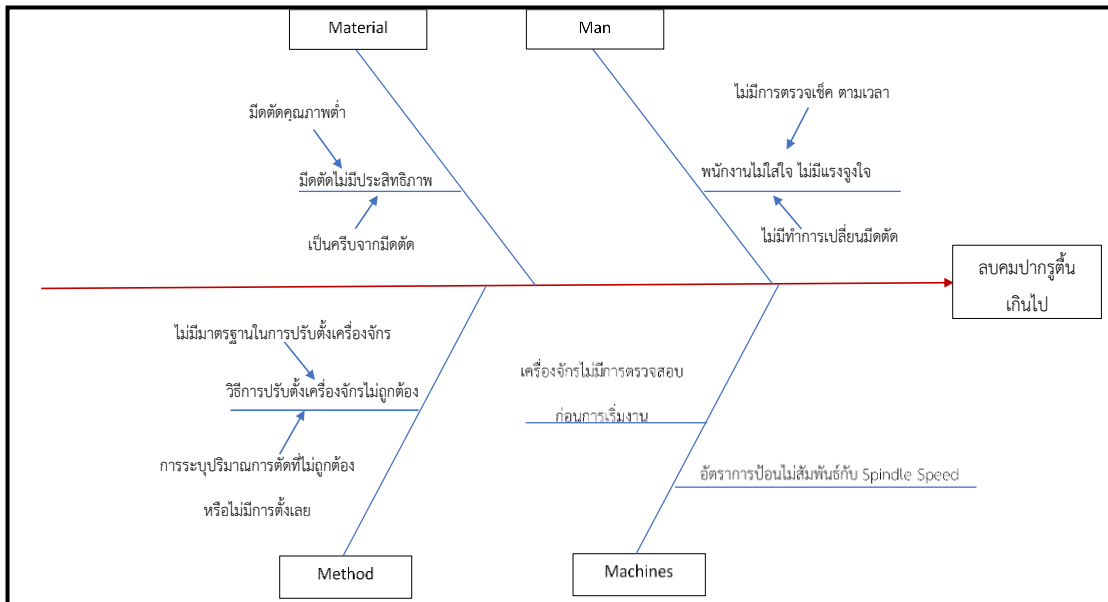
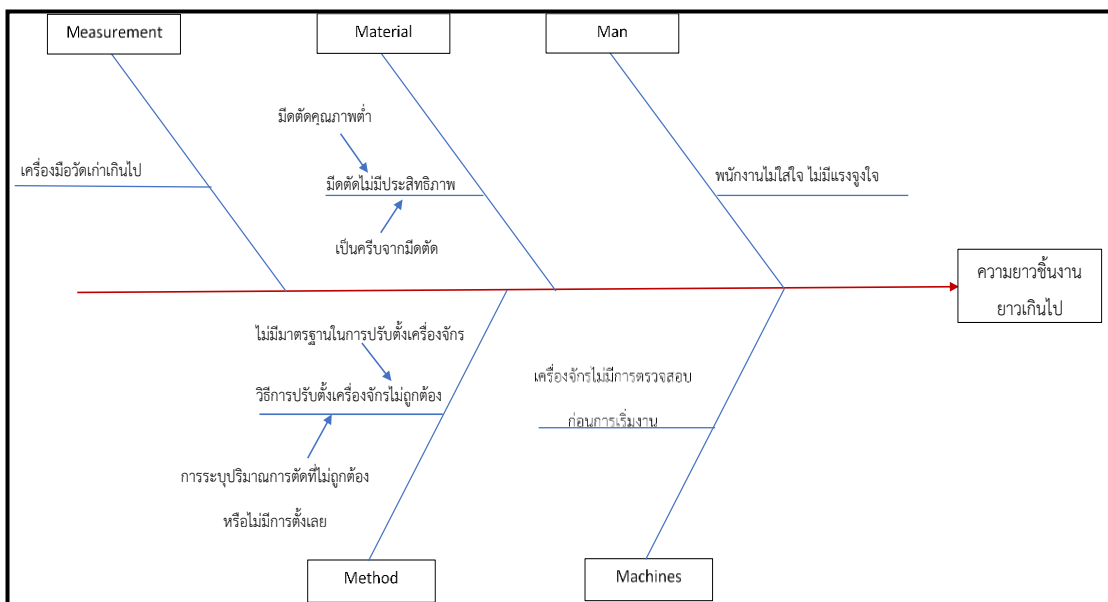
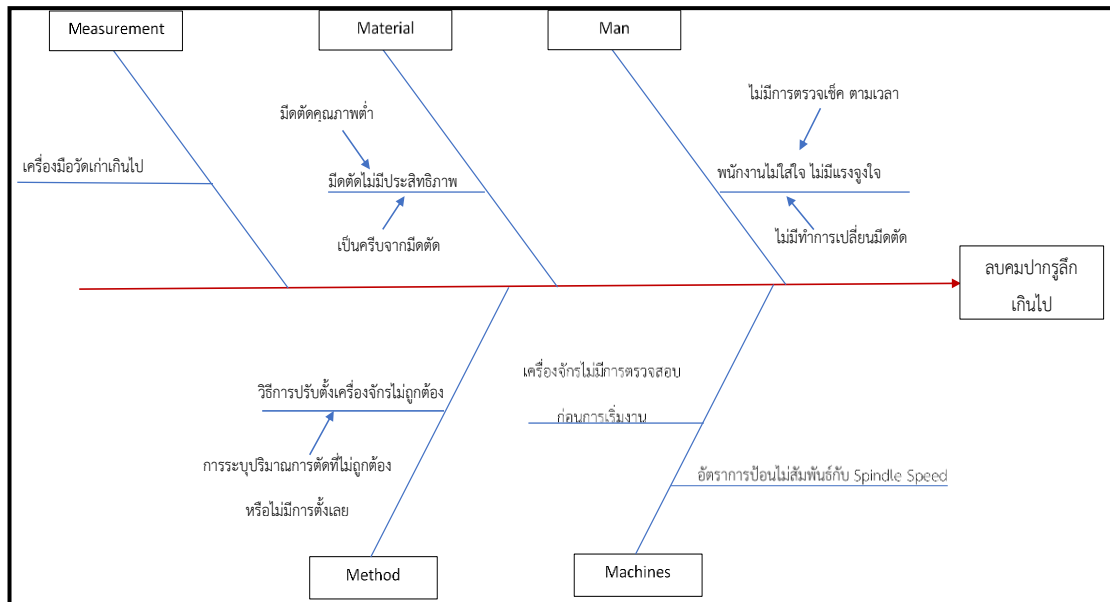
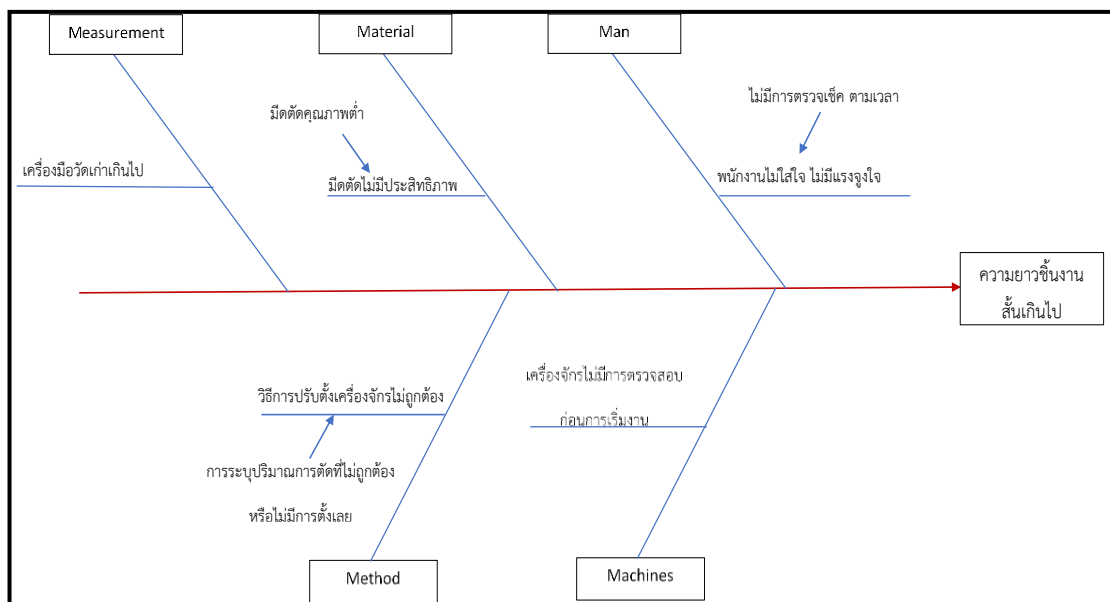
นอกจากข้อมูลที่พนักงานหน้างานจดบันทึกปัญหาที่เกิดขึ้นระหว่างการทำงานผลิต ผู้วิจัยจึงได้ทำการระดมสมองร่วมกับผู้ที่เกี่ยวข้องในสายการผลิต และทำการสร้างแผนผังก้างปลาเพื่อหาสาเหตุหลักของทั้งสี่ของเสียที่คัดเลือกมา แสดงดังภาพ 4.15-4.18

ภาพ 4.15 แผนผังก้างปลาของการลบกัมปากรู้นเกินไป

ภาพ 4.16 แผนผังก้างปลาของชิ้นงานยาวเกินไป

ภาพ 4.17 แผนผังก้างปลาของการลบกมปากรูสึกเกินไป

ภาพ 4.18 แผนผังก้างปลาของชิ้นงานสั้นเกินไป

จากแผนผังก้างปลาทางผู้วิจัยได้ทำการคัดเลือกสาเหตุของปัญหาที่มีผลกระทบต่อกระบวนการผลิต เมื่อได้ทำการนำข้อมูลของเสียที่เก็บได้มาวิเคราะห์ ทำให้พบว่ามิตัวแปรสำคัญที่ส่งผลกระทบต่อของเสียทั้ง 4 ลักษณะ ที่มีซ้ำอยู่ด้วยกัน 8 สาเหตุย่อย และได้นำสาเหตุย่อยทั้ง 8 มาทำการประเมินเพื่อหาแนวทางในการแก้ไข โดยมีเกณฑ์ประเมินดังนี้ ความรุนแรง ความถี่ และความสามารถในการหาแนวทางปรับปรุง ได้ผลดังตาราง 4.2

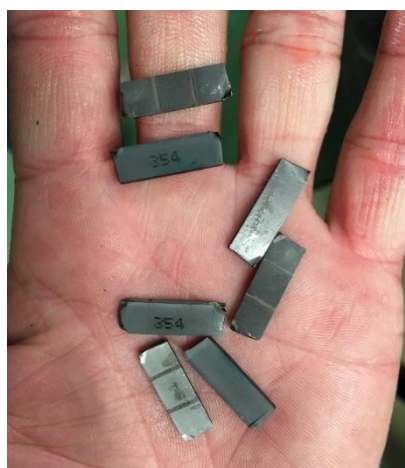
ภาพ 4.19 มีดตัดคุณภาพต่ำที่แตกหัก

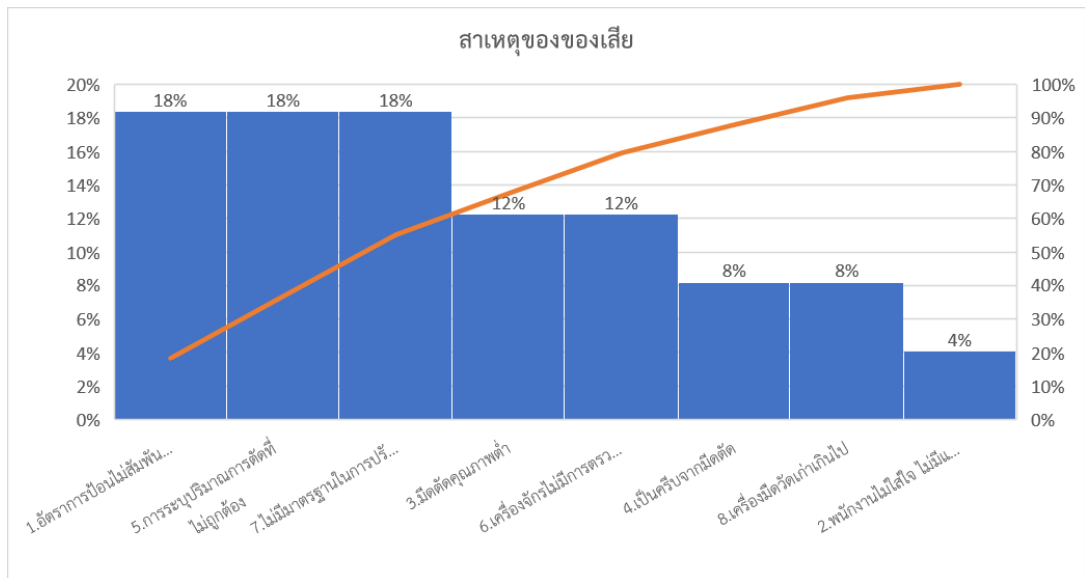
**ภาพ 4.20 แผนภูมิฟาเรโตะคะแนนของเสียกับสาเหตุย่อย**

จากภาพ 4.20 ได้สาเหตุย่อยของของเสียทั้ง 4 ลักษณะ ที่มีคะแนนสูงสุดร้อยละ 80 ซึ่งได้ข้อสรุปว่ามี 5 สาเหตุที่ได้คะแนนตามเกณฑ์ ได้แก่ อัตราการป้อนไม่สัมพันธ์กับความเร็วรอบ (Spindle Speed) มีดตัดคุณภาพต่ำ การระบุปริมาณการตัดที่ไม่ถูกต้องหรือไม่มีการตั้งเลย เครื่องจักรไม่มีการตรวจสอบก่อนเริ่มทำงาน และไม่มีมาตรฐานในการปรับตั้งเครื่องจักร ซึ่งทางผู้วิจัยจะนำสาเหตุทั้ง 5 สาเหตุนี้ไปทำการปรับปรุงแก้ไข

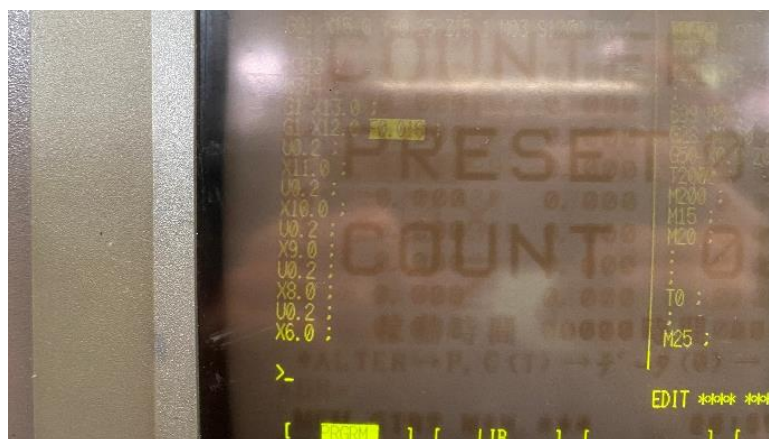
4.4.1 จากการที่ทางผู้วิจัยได้ทำการสอบถามพนักงานหน้างานและจากการเขียนแผนผังก้างปลาอย่างเป็นระบบแล้วพบว่า อัตราการป้อนชิ้นงาน (Feed Rate) มีผลต่อการเกิดของเสียในลักษณะของการลบคมปากรูลึกเกินไปและการลบคมปากรูตื้นเกินไป ผู้วิจัยจึงจะทำการทดสอบเพื่อหาค่าอัตราการป้อนชิ้นงานที่เหมาะสมที่สุด โดยการลองผิดลองถูก (Trial and Error) ที่ช่วง 0.015 ถึง 0.020 มิลลิเมตรต่อรอบ ซึ่งเป็นการลองผิดลองถูก (Trial and Error) ไกลค่าที่ทางบริษัทได้ปรับตั้งไว้แล้ว 0.018 มิลลิเมตรต่อรอบ ดังภาพ 4.21

ภาพ 4.21 ค่าอัตราการป้อนชิ้นงานปัจจุบันอยู่ที่ F0.018

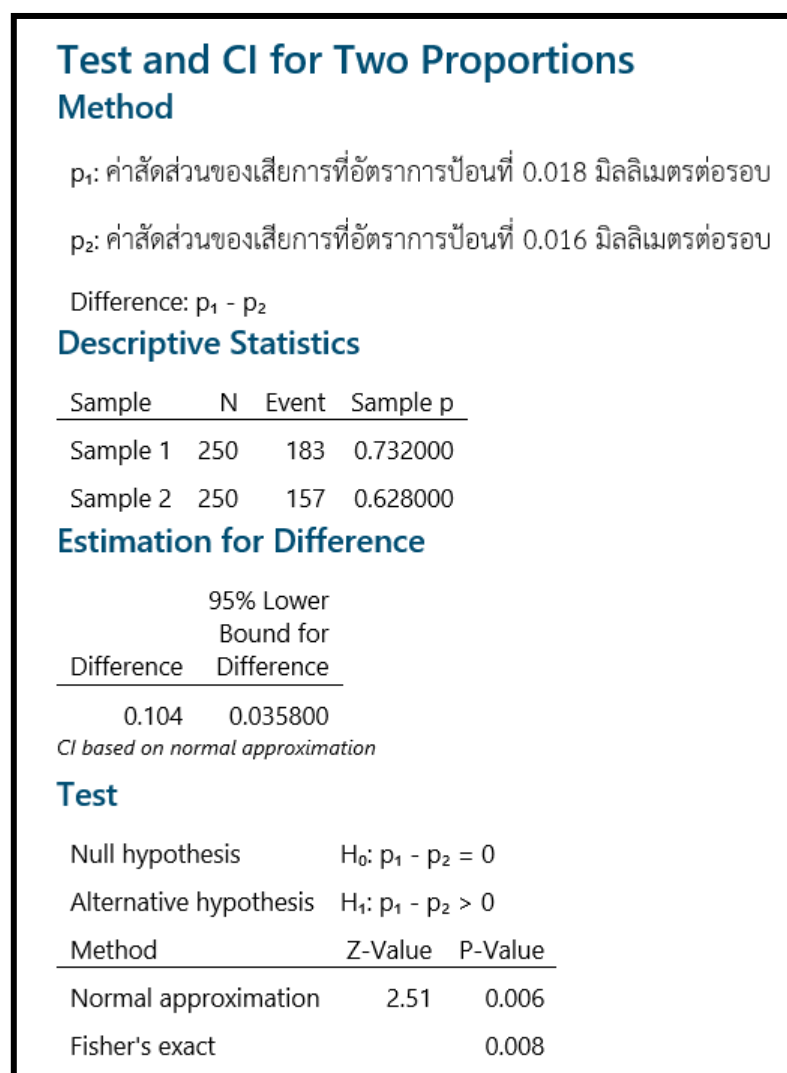
จากการทดสอบทางสถิติสัดส่วนประชากร 2 กลุ่ม โดยใช้โปรแกรม Minitab ได้ผล ดังภาพ 4.22

ภาพ 4.22 ผลการวิเคราะห์สัดส่วน 2 กลุ่มประชากรจากอัตราการป้อนที่ 0.018 มิลลิเมตรต่อรอบกับอัตราการป้อนที่ 0.016 มิลลิเมตรต่อรอบ

ผลจากการทดสอบสมมติฐานทางสถิติ ผลปรากฏว่า P-Value = 0.006 ซึ่งน้อยกว่าระดับนัยสำคัญที่ 0.05 จึงปฏิเสธสมมติฐานหลักและยอมรับสมมติฐานรอง สรุปได้ว่าค่าสัดส่วนของเสียการที่อัตราการป้อนที่ 0.018 มิลลิเมตรต่อรอบ มีค่ามากกว่าค่าสัดส่วนของเสียการที่อัตราการป้อนที่ 0.016 มิลลิเมตรต่อรอบ

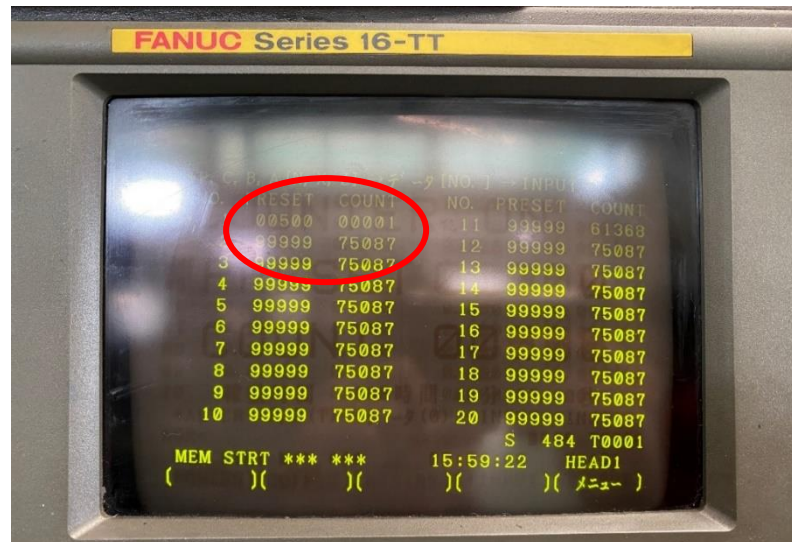
ภาพ 4.23 จอมอนิเตอร์ของเครื่องจักร

จากภาพ 4.23 ตัวเลขแถวหน้าที่มี 5 หลัก คือจำนวนปริมาณการตัดชิ้นงานที่ทางบริษัทได้ทำการตั้งค่าไว้ที่ 500 ตัว หรือไม่มีการตั้งเลย ส่วนตัวเลขแถวที่สอง คือจำนวนชิ้นงานที่ทำการผลิตไปแล้ว

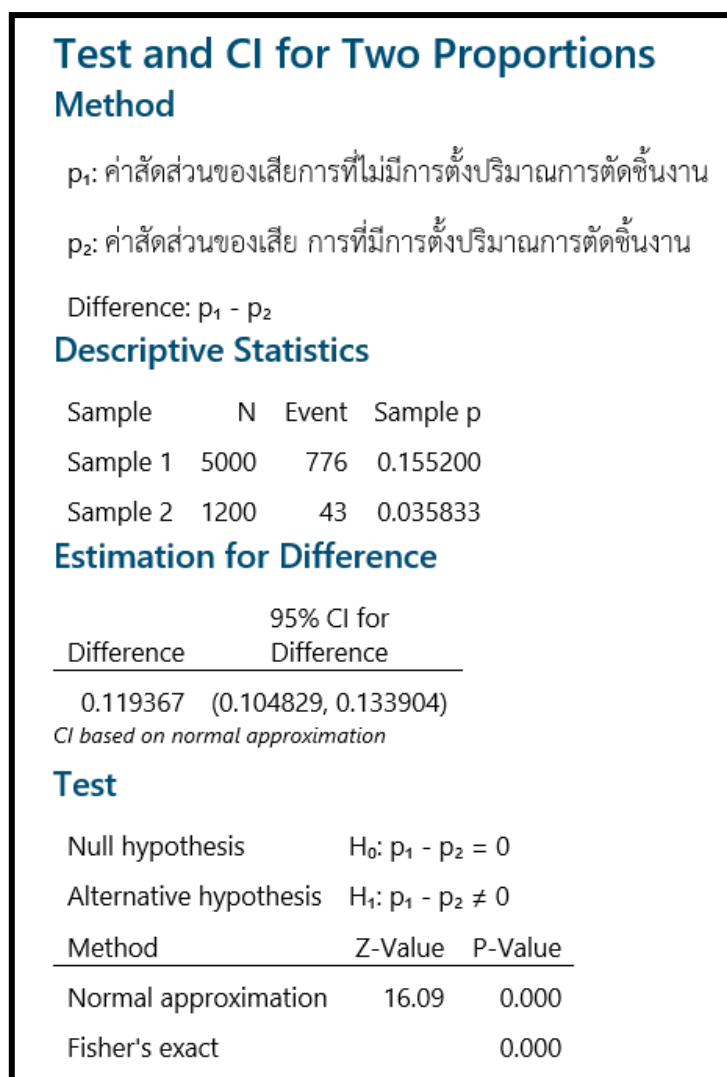
จากการทดสอบทางสถิติสัดส่วนประชากร 2 กลุ่ม โดยใช้โปรแกรม Minitab ได้ผล ดังภาพ 4.24

ภาพ 4.24 ผลการวิเคราะห์สัดส่วน 2 กลุ่มประชากรจากปริมาณของเสียการที่ไม่มีการปรับตั้งปริมาณการตัดและปริมาณของเสียการที่การปรับตั้งปริมาณการตัด

ผลจากการทดสอบสมมติฐานทางสถิติ ผลปรากฏว่า P-Value = 0.000 ซึ่งน้อยกว่าระดับนัยสำคัญที่ 0.05 จึงปฏิเสธสมมติฐานหลักและยอมรับสมมติฐานรอง สรุปได้ว่าค่าสัดส่วนของเสียการที่ไม่มีการตั้งปริมาณการตัดชิ้นงาน มีค่ามากกว่าค่าสัดส่วนของเสียการที่มีการตั้งปริมาณการตัดชิ้นงาน

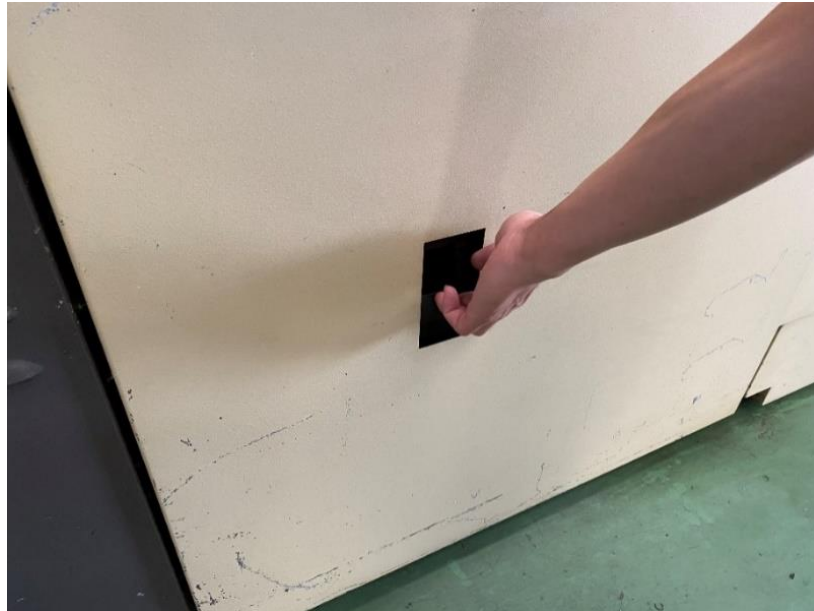
- 1) เปิดสวิตช์ของเครื่องโดยดัน Breaker ที่ด้านล่างของเครื่องจักรขึ้น ดังภาพ 4.25

ภาพ 4.25 การดัน Breaker ขึ้น

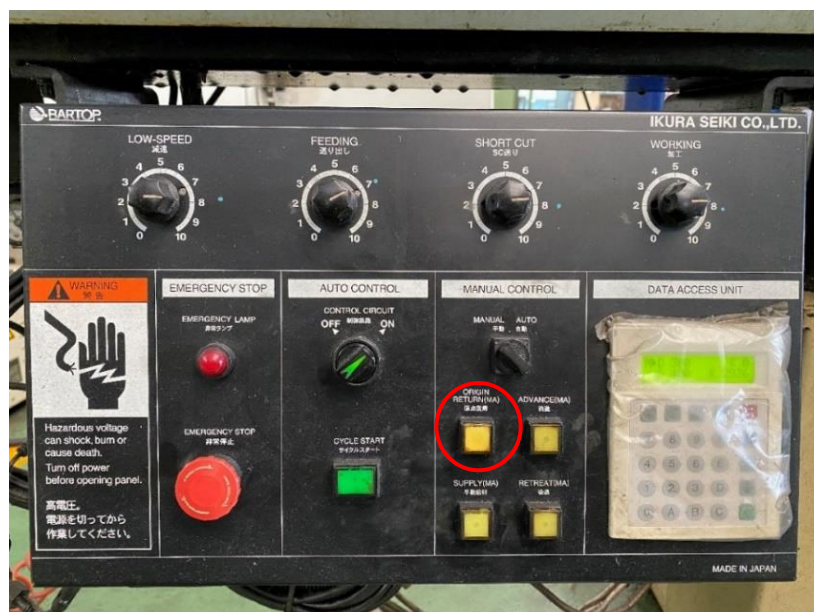
- 2) เปิดรางเลื่อนอัตโนมัติ โดยกดปุ่ม ORIGIN (Return) ดังภาพ 4.26

ภาพ 4.26 ปุ่ม ORIGIN (Return)

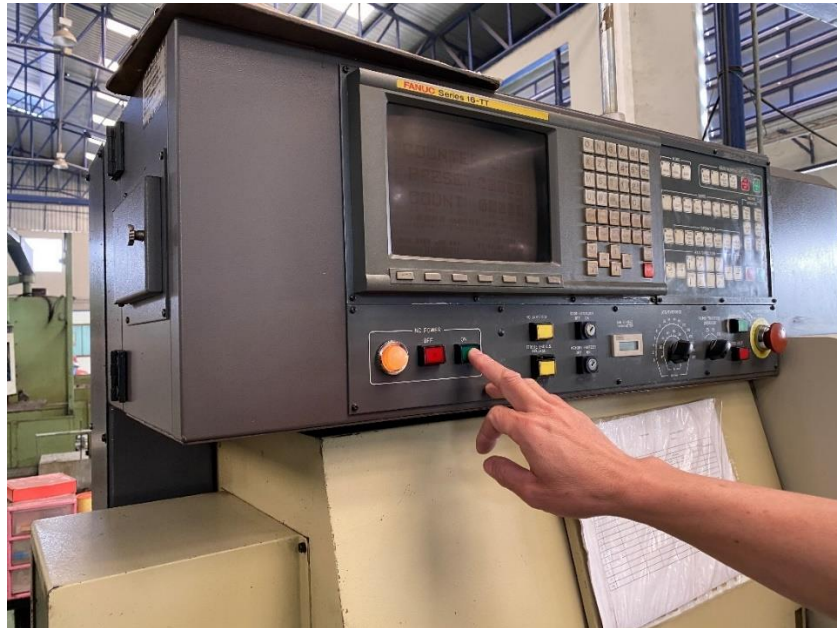
3) เปิดเครื่องจักร FANUC Series 16-TT โดยกดปุ่ม ON สีเขียวบริเวณ NC Power  
ดังภาพ 4.27

ภาพ 4.27 การกดปุ่ม ON สีเขียว

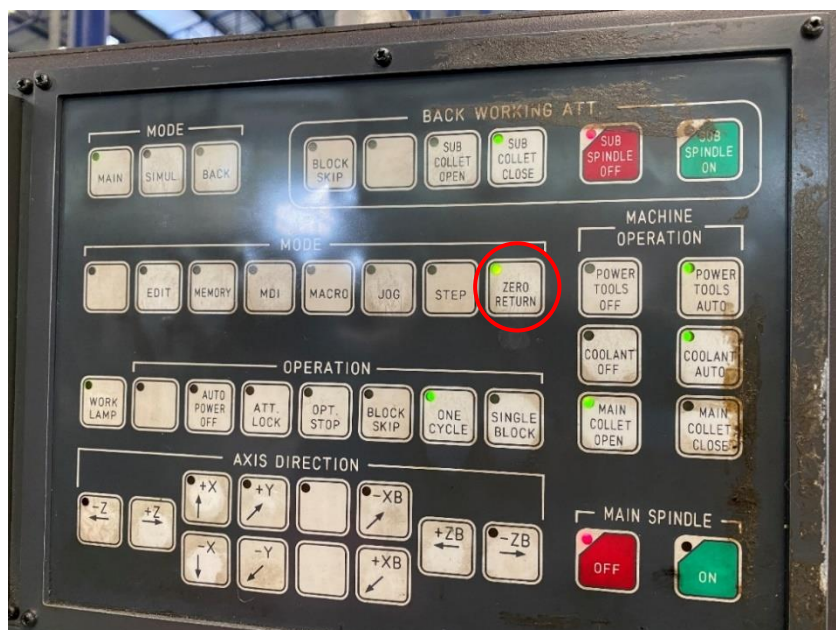
4) กด ZERO RETURN บริเวณ Mode เพื่อตัวมิตตัดหาจุดเริ่มต้นของโปรแกรมที่ตั้งค่าไว้  
จากโรงงาน ดังภาพ 4.28

ภาพ 4.28 ปุ่ม ZERO RETURN

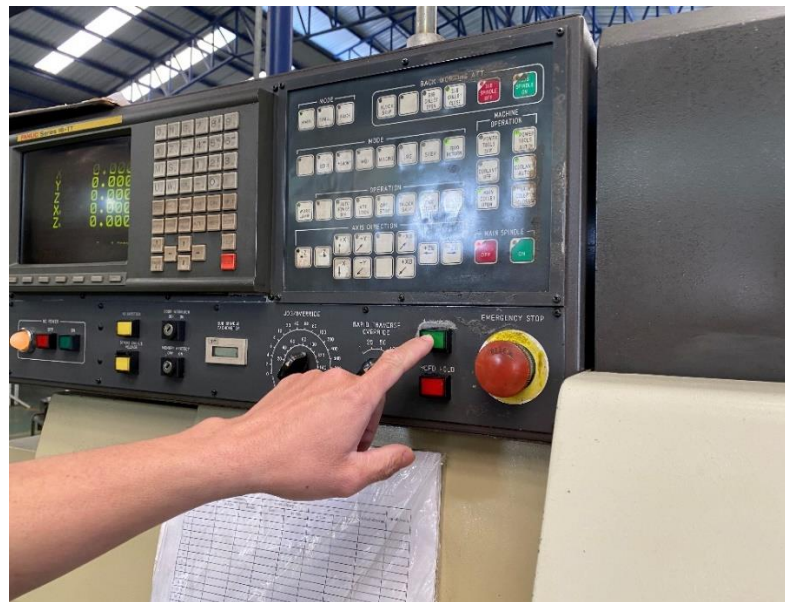
5) กดปุ่ม START สีเขียว ด้านบนปุ่ม FEED HOLD เพื่อให้มอเตอร์ที่ป้อนวัตถุดิบเริ่มต้นตามที่ตั้งค่าไว้จากโรงงาน ดังภาพ 4.29

ภาพ 4.29 ปุ่ม START สีเขียว ที่อยู่ด้านบนปุ่ม FEED HOLD

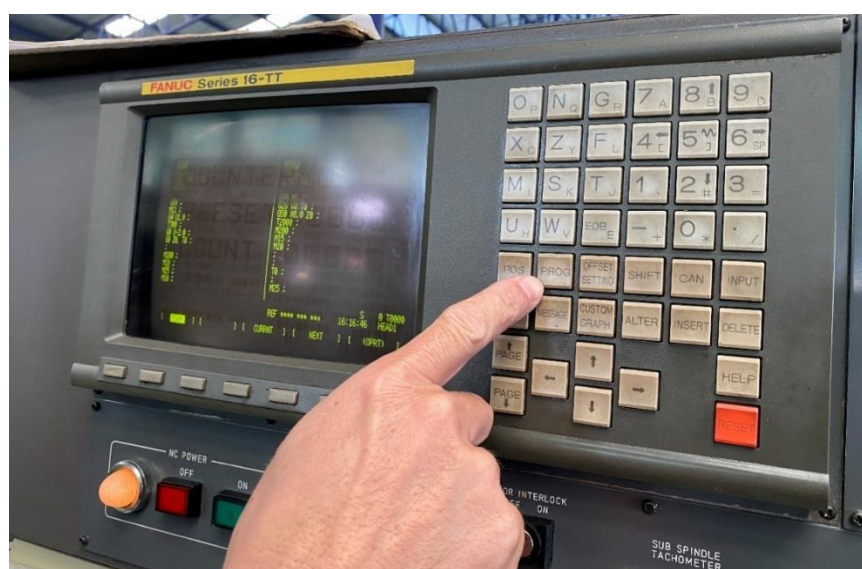
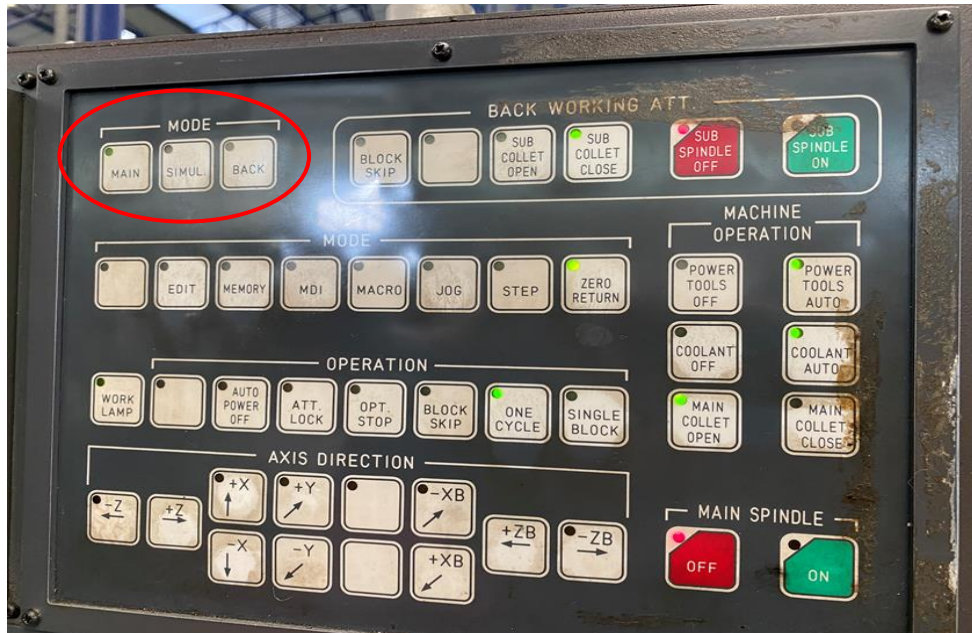
6) กดปุ่ม PROG เพื่อเข้าโปรแกรมการทำงาน ดังภาพ 4.30 ในหน้าโปรแกรมจะมีด้านทั้งโปรแกรมฝั่งด้านซ้ายและฝั่งด้านขวา หากอยากให้เครื่องทำงานเฉพาะฝั่งด้านซ้ายให้กดปุ่ม MAIN และด้านขวาให้กดปุ่ม BACK แต่ถ้าหากต้องการให้ทำงานทั้ง 2 โปรแกรมพร้อมกันให้กดปุ่ม SIMUL ดังภาพ 4.31

ภาพ 4.30 ปุ่ม PROG เพื่อเข้าโปรแกรมการทำงาน

ภาพ 4.31 ปุ่ม SIMUL ที่อยู่ตรง MODE

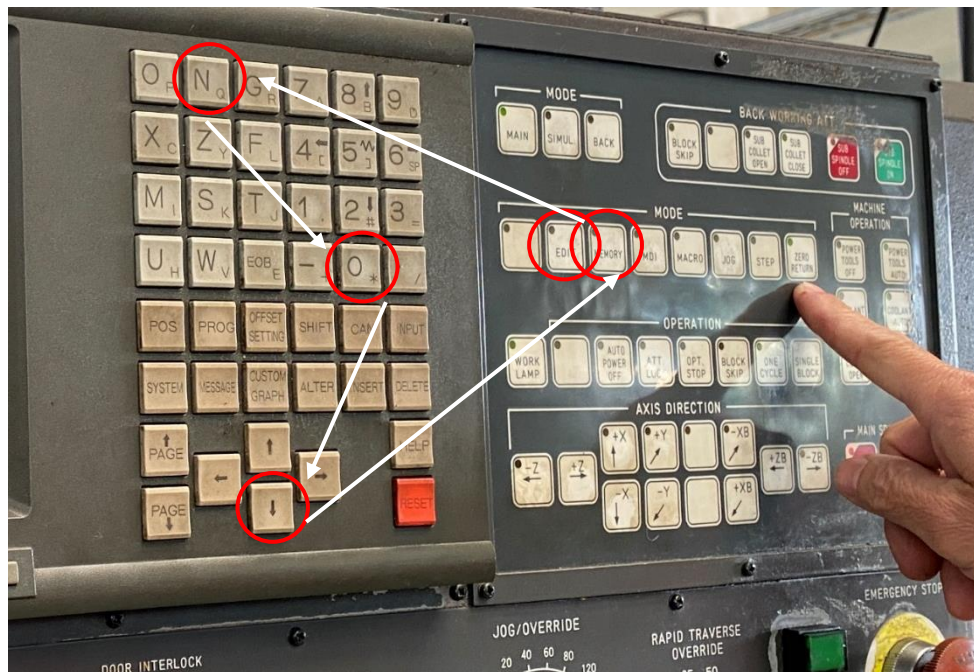
7) ตั้งจุดศูนย์ของเครื่องจักรให้มาอยู่บริเวณจุดเริ่มต้นของงาน โดยกดปุ่ม EDIT > N > 0 > ปุ่มลูกศรลง > กดปุ่ม Memory > กดปุ่ม START ดังภาพ 4.32

ภาพ 4.32 การตั้งจุดศูนย์ของเครื่องจักรให้มาอยู่บริเวณจุดเริ่มต้นของงาน

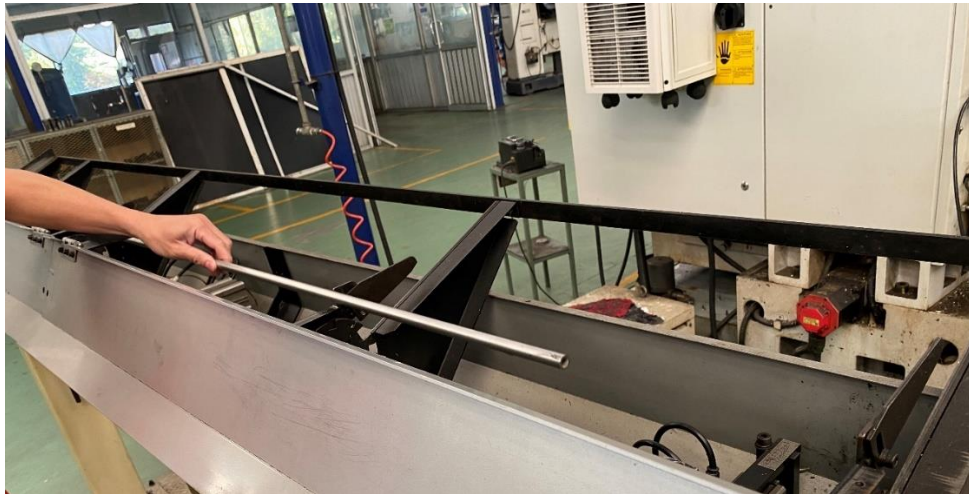
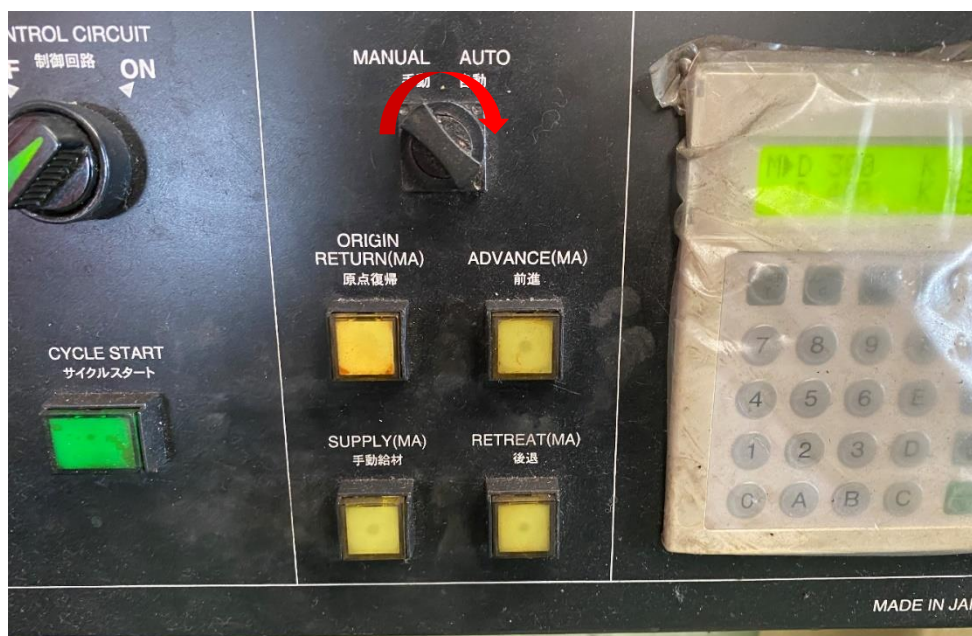
8) ใส่แท่งวัสดุที่จะนำมาผลิตที่รางเลื่อน ดังภาพ 4.33 จากนั้นให้ปรับระบบรางเลื่อนจาก Manual ไปเป็น Auto ดังภาพ 4.34 แล้วจึงดำเนินงานเข้าไปในเครื่องจักรจนชนจุด Stopper

ภาพ 4.33 การใส่แท่งวัสดุในรางเลื่อน

ภาพ 4.34 ปรับระบบรางเลื่อนจาก Manual ไปเป็น Auto

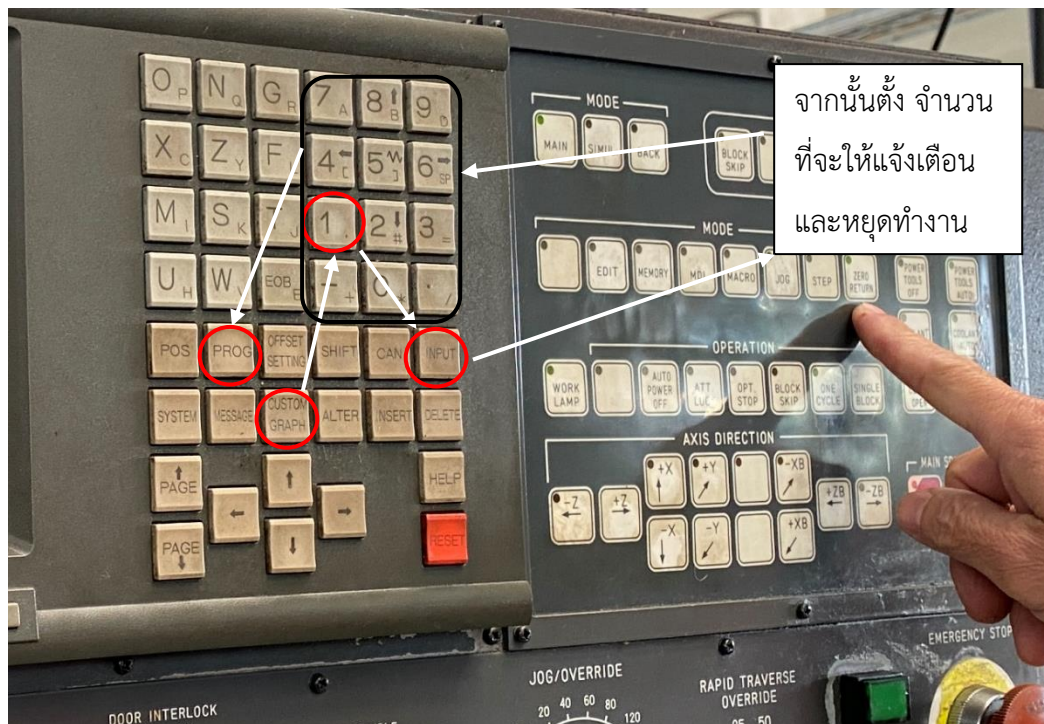
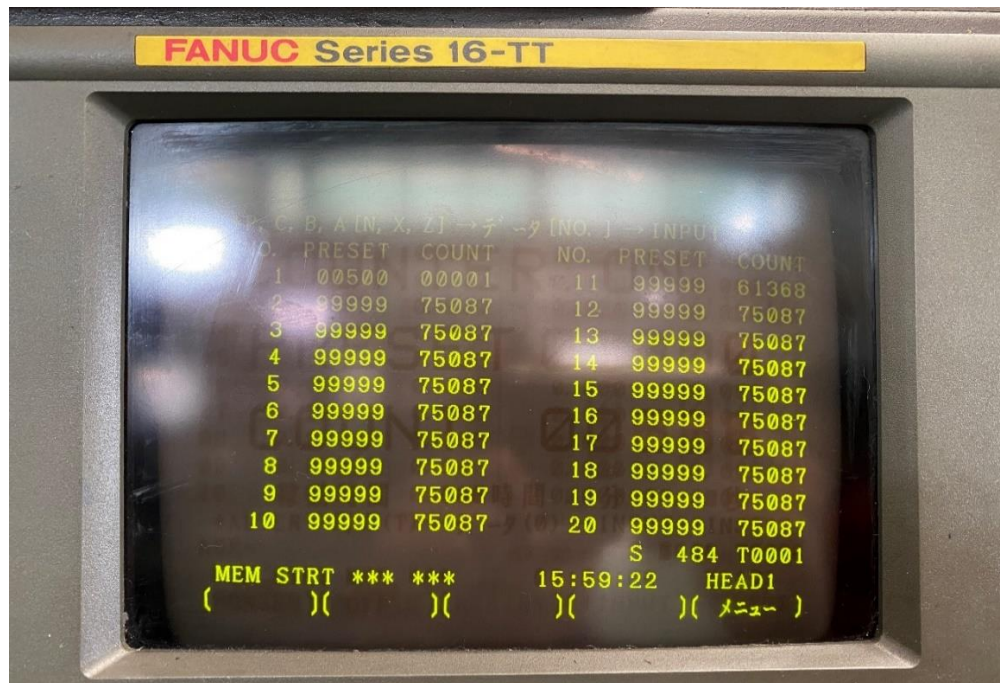
9) ตั้งค่าปริมาณการตัดชิ้นงานเพื่อให้เครื่องหยุดการทำงานและแจ้งเตือนหากทำงานผลิตชิ้นงานไปถึงจำนวนที่ตั้งค่า เพื่อตรวจสอบใบมีดตัด ดังภาพ 4.35-4.36

ภาพ 4.35 การตั้งค่าปริมาณการตัดชิ้นงาน

ภาพ 4.36 การตั้งค่าปริมาณการตัดชิ้นงาน

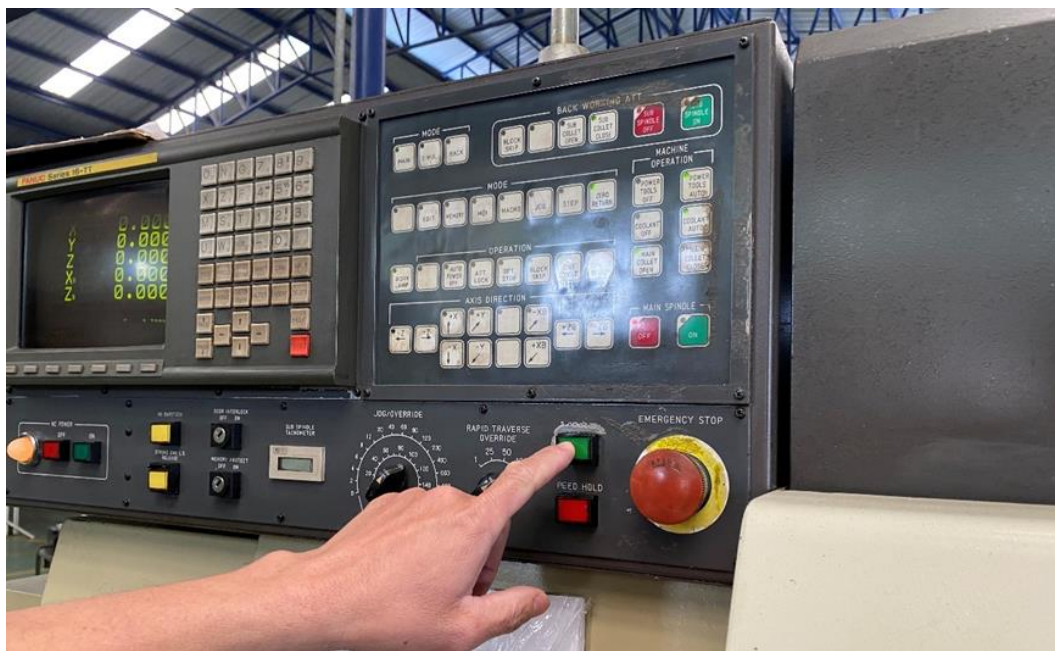
10) กดปุ่ม START เพื่อเริ่มต้นทำการผลิตชิ้นงาน ดังภาพ 4.37

ภาพ 4.37 กดปุ่ม START เพื่อเริ่มต้นทำการผลิตชิ้นงาน

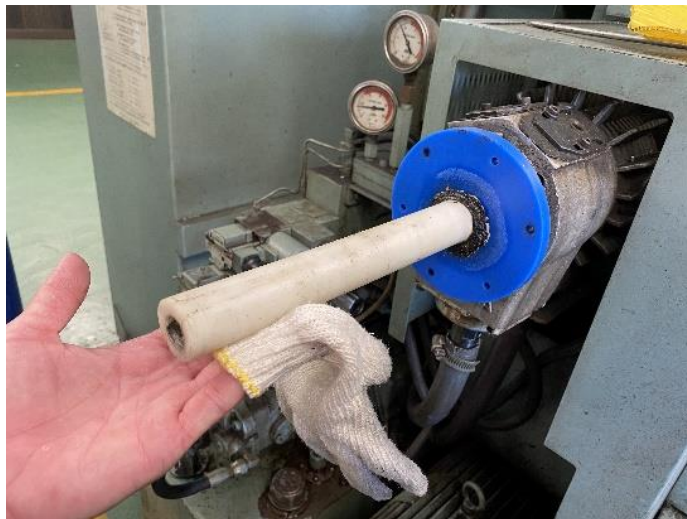
ภาพ 4.38 สภาพเครื่องมือที่ใช้ในการทำงานปัจจุบัน

จากภาพ 4.38 จะเห็นได้ว่าตัวจิกฟิกเจอร์ที่ทางบริษัทใช้อยู่ในปัจจุบัน มีความไม่แข็งแรง และไม่ทนทานต่อการใช้งาน เนื่องจากเป็นพลาสติก อีกทั้งยังมีขนาดรูสำหรับใส่ชิ้นงานที่กว้างเกินไป ทำให้เวลาใส่ชิ้นงานเข้าไปเกิดการบิดเบี้ยวไม่ตรงตำแหน่ง จึงเกิดเป็นของเสียออกมา และมีความอันตรายต่อผู้ใช้งาน ซึ่งเหตุการณ์ที่เคยเกิดขึ้นชิ้นงานที่ใส่ไปนั้น ขณะที่เครื่องทำงานอยู่เกิดการแกว่งและหลุดอย่างรุนแรง จึงเป็นที่มาให้ผู้วิจัยได้ออกแบบจิกฟิกเจอร์ขึ้นมาใหม่ เพื่อลดของเสียในรูปของการลบกมปากรูลึกเกินไป และการลบกมปากรูตื้นเกินไป ดังภาพ 4.39-4.40

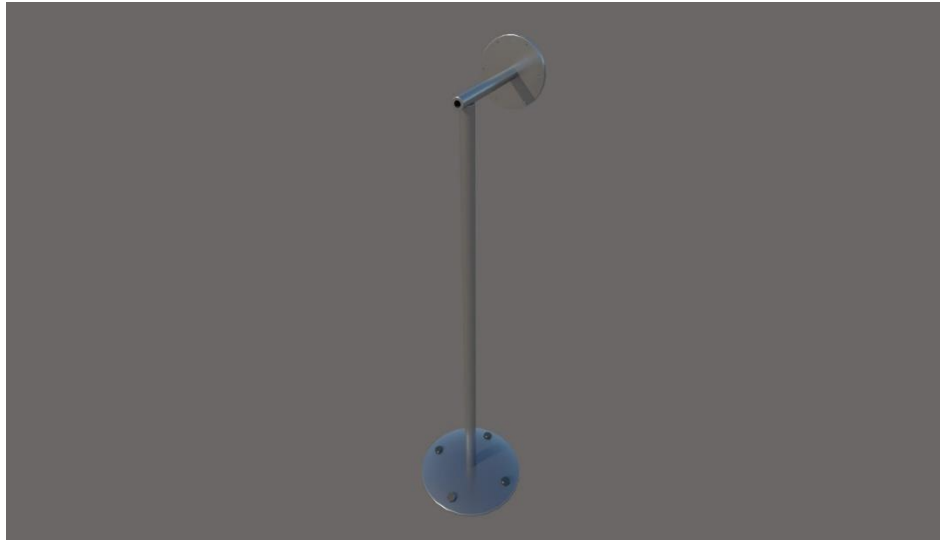
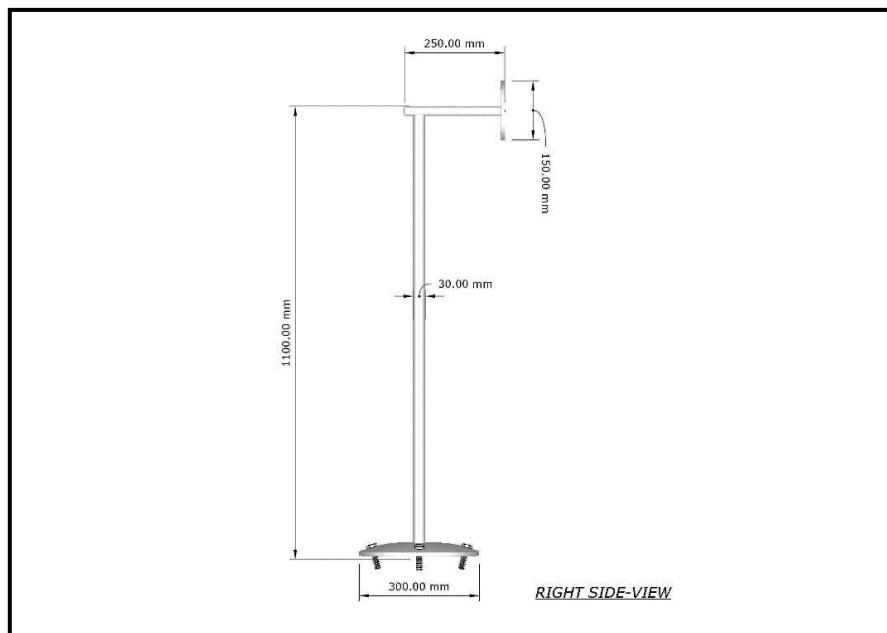
ภาพ 4.39 โมเดลจิ๊กฟิกเจอร์ที่ทำการออกแบบ

ภาพ 4.40 สเกลจิ๊กฟิกเจอร์ที่ทำการออกแบบ

ในส่วนของตัวโมเดลจิ๊กฟิกเจอร์ที่ทางผู้วิจัยได้ทำการออกแบบโดยใช้โปรแกรม Google SketchUp นั้น มีความแข็งแรง ทนทาน และใช้วัสดุที่ทนต่อการเกิดสนิมหรือผุกร่อน อีกทั้งยังมีความรองรับและยึดด้วยน็อตเพื่อความแข็งแรง ขนาดของเส้นผ่านศูนย์กลางมีความพอดีกับชิ้นงานที่สามารถเสียบเข้าได้และมีความแน่น ไม่หลวมจนเกินไป โดยในส่วนของสเกลจิ๊กฟิกเจอร์ผู้วิจัยได้ทำการไปวัดระยะจากหน้างานจริงและปรึกษากับพี่หัวหน้าฝ่ายผลิต เพื่อหาระยะที่เหมาะสมในการจะติดตั้งตัวจิ๊กฟิกเจอร์นี้ โดยตัวฐานจะมีน็อตไว้ยึดกับตัวพื้น เพื่อเวลาที่ชิ้นงานเข้าสู่กระบวนการแล้วจะไม่เกิดการสั่นสะเทือน และยังเพิ่มความมั่นคงให้กับตัวจิ๊กฟิกเจอร์ โดยที่ทางผู้วิจัยให้ขนาดของฐานมี

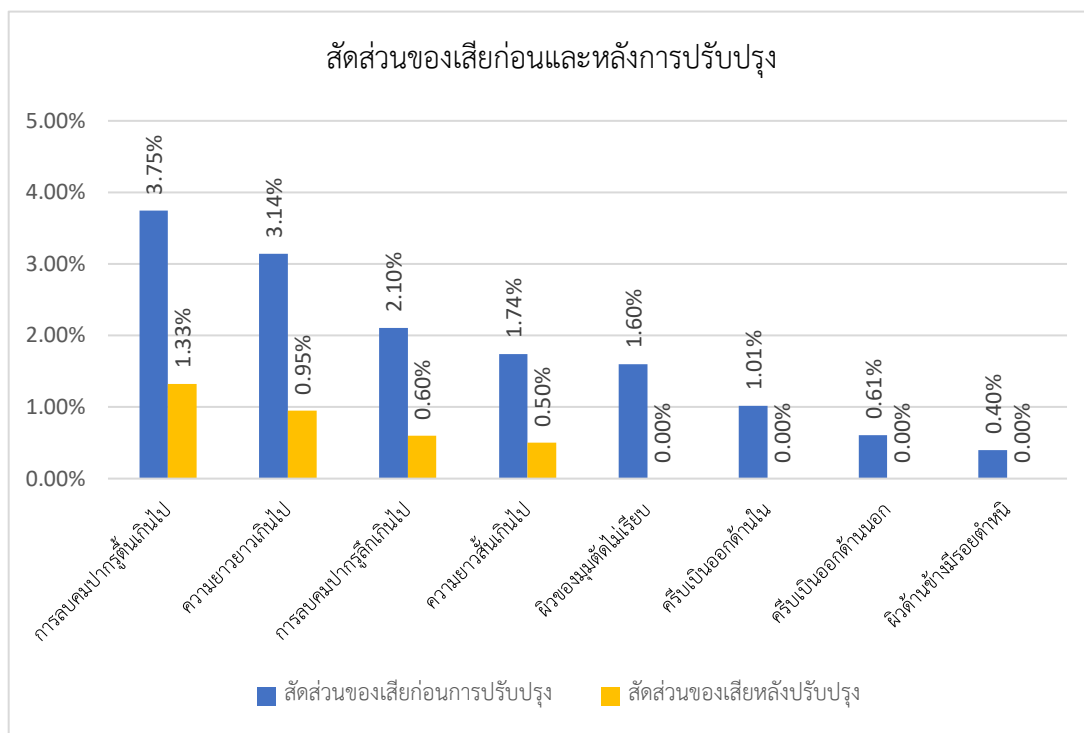
**ภาพ 5.1 สัดส่วนของเสียก่อนและหลังการปรับปรุง**

จากภาพ 5.1 แสดงสัดส่วนของเสียก่อนการปรับปรุงพบว่า การลบคมปากรูขึ้นเกินไปมีสัดส่วนของเสียเท่ากับร้อยละ 3.75 ความยาวยาวเกินไปมีสัดส่วนของเสียเท่ากับร้อยละ 3.14 การลบคมปากรูลึกเกินไปมีสัดส่วนของเสียเท่ากับร้อยละ 2.10 ความยาวสั้นเกินไปมีสัดส่วนของเสียเท่ากับร้อยละ 1.74 ผิวของมุมตัดไม่เรียบมีสัดส่วนของเสียเท่ากับร้อยละ 1.60 ครีบบนออกด้านในมีสัดส่วนของเสียเท่ากับร้อยละ 1.01 ครีบบนออกด้านนอกมีสัดส่วนของเสียเท่ากับร้อยละ 0.61 และผิวด้านข้างมีรอยตำหนิร้อยละ 0.40

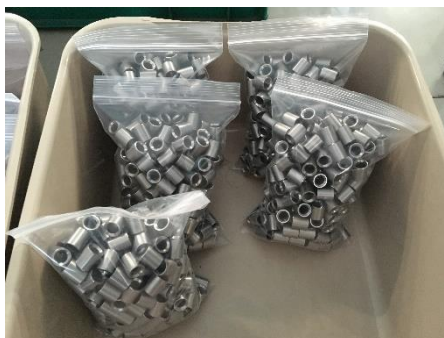
ภาพ 5.2 ชิ้นงาน 500 ตัว ที่ได้จากการปรับอัตราการป้อนเป็น 0.016 มิลลิเมตร

จะเห็นได้ว่าปัญหาของการลบลคมปากรูสึกเกินไปและตั้นเกินไปนั้น มาจากการที่เครื่องจักรมีอัตราการป้อนของชิ้นงานไม่สอดคล้องกับความเร็วรอบ (Spindle Speed) จึงทำให้มีของเสียทั้ง 2 ลักษณะเกิดขึ้น เนื่องจากค่าอัตราการป้อนของชิ้นงานที่ใช้ในปัจจุบันนั้น กำหนดอัตราการป้อนอยู่ที่ 0.018 มิลลิเมตรต่อรอบ ผู้วิจัยจึงได้ทำการลองผิดลองถูก (Trial and Error) ช่วงค่าอัตราการป้อนขึ้นมาในช่วง 0.015 ถึง 0.020 มิลลิเมตรต่อรอบ แล้วทำการใช้ค่านั้นทดสอบว่าค่าใดที่มีของเสียเกิดขึ้นน้อยที่สุดโดยทำการทดสอบ 5 ครั้ง ครั้งละ 15 หน่วย พบว่า อัตราการป้อนที่ 0.016 มิลลิเมตรต่อรอบ มีของเสียซึ่งน้อยที่สุดจึงได้ ทำการนำค่า อัตราการป้อนนี้ มาเปรียบเทียบกับอัตราการป้อนปัจจุบัน โดยตั้งความเร็วรอบ (Spindle Speed) ไว้ที่ 1200 รอบต่อนาที เก็บของเสียจำนวน 50 หน่วย จำนวน 5 ครั้ง แล้วนำของเสียจากการทดสอบไปสร้างสมมติฐานเพื่อทำการทดสอบค่าสัดส่วนประชากรโดยตั้งสมมติฐานหลักว่าของเสียจากอัตราการป้อนทั้งสองนั้นไม่ต่างกัน และสมมติฐานรองว่าของเสียจากอัตราการป้อน 0.018 มิลลิเมตรต่อรอบนั้น มากกว่า 0.016 มิลลิเมตรต่อรอบ ผลการทดสอบสมมติฐานพบว่า ค่าอัตราการป้อนของของเสียจากอัตราการป้อน 0.018 มิลลิเมตรต่อรอบนั้น มากกว่า 0.016 มิลลิเมตรต่อรอบ จึงได้ทำการปรึกษากับผู้จัดการของพนักงานในแผนกนี้ เพื่อทำการเปลี่ยนค่าจาก 0.018 มิลลิเมตรต่อรอบ เป็น 0.016 มิลลิเมตรต่อรอบ ซึ่งหลังจากการปรึกษาเพื่อทำการเปลี่ยนค่าพบว่า สามารถเปลี่ยนค่าอัตราการป้อนเป็น 0.016 มิลลิเมตรต่อรอบได้ เพราะไม่ทำให้เกิดการล่าช้าและยังได้ผลผลิตออกมาเท่ากับค่าอัตราการป้อนที่ 0.018 มิลลิเมตร คือวันละ 500 ตัว ดังภาพ 5.2 ที่ผลิตได้ไวกว่าแต่ก็มีของเสียมากกว่าเช่นกัน ทั้งยังสอดคล้องกับช่วงเดือนมกราคม 2563 ถึงเดือนกุมภาพันธ์ 2563 ที่มีคำสั่งซื้อของลูกค้าลดลง ทำให้มีการผลิตลดลง

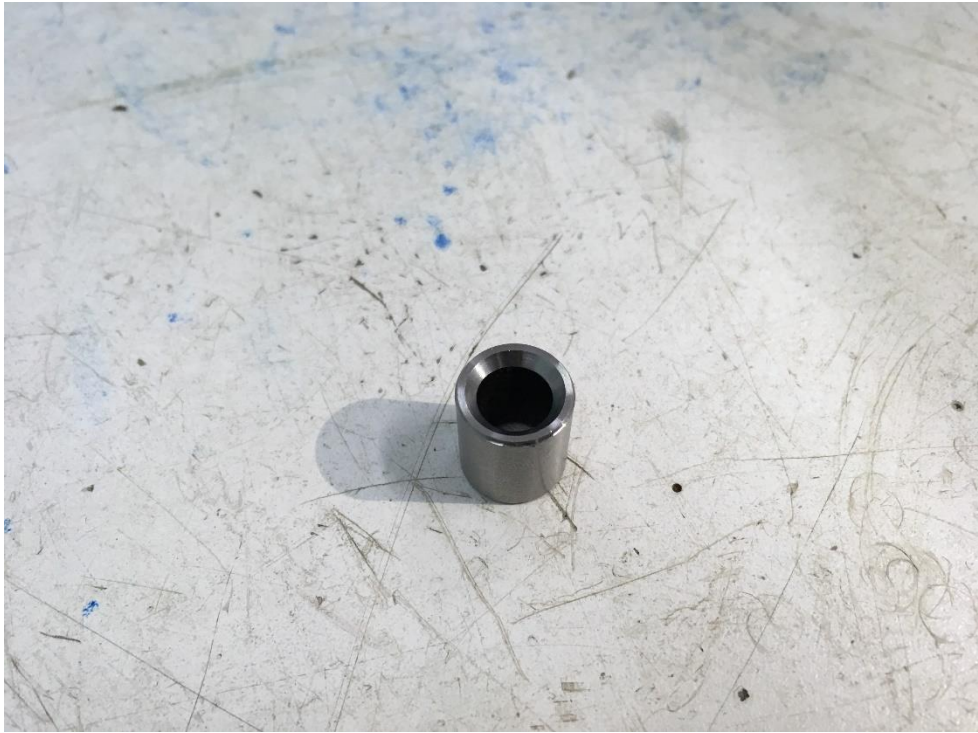
ภาพ ก-1 ลักษณะของเสียที่ครีปเป็นออกด้านนอก

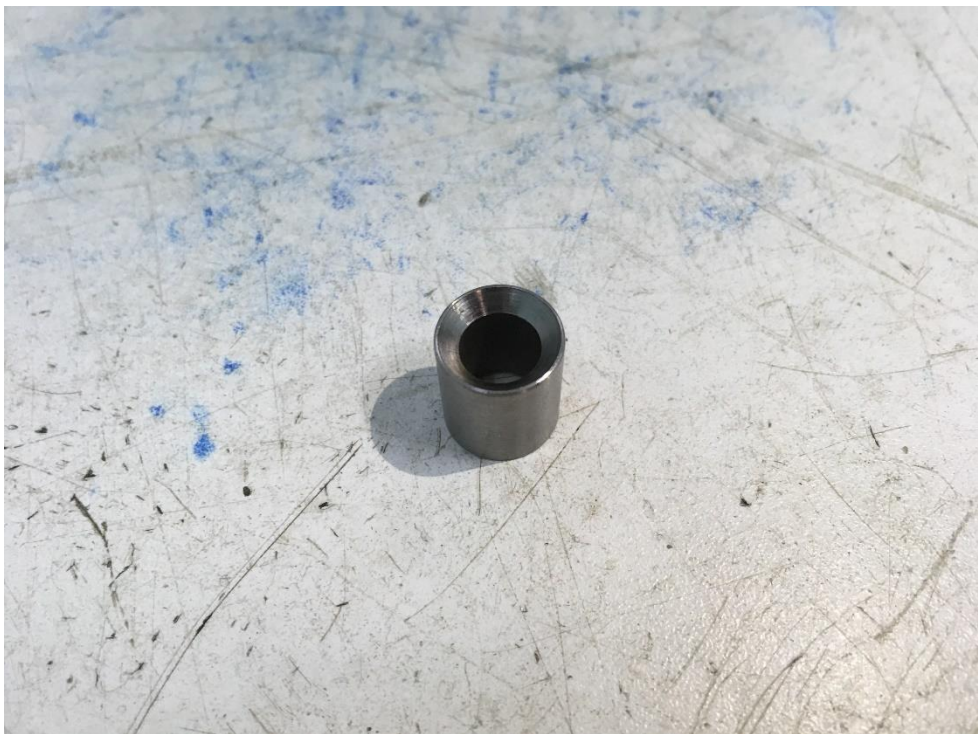
ภาพ ก-2 ลักษณะของเสียที่การลอบคมปากรูสึกเกินไป

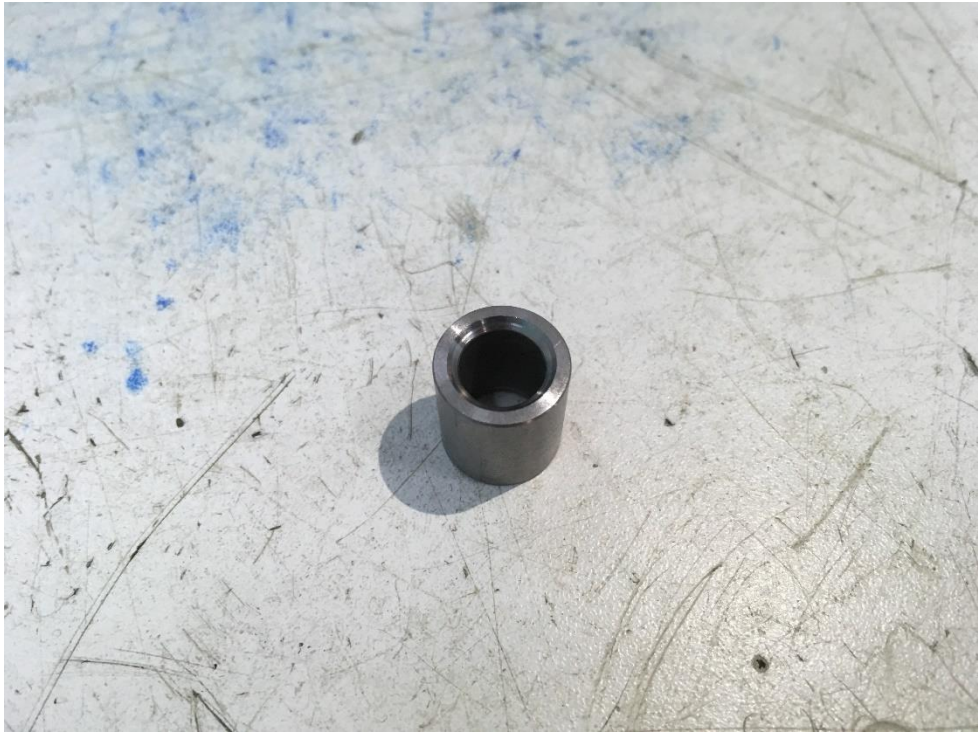
ภาพ ก-3 ลักษณะของเสียที่การลบคมปากรูตื้นเกินไป
