โครงการที่ 27/2562 (วศบ.อุตสาหกรรม)

## การลดของเสียของสายการผลิตชิ้นส่วนอะไหล่ของเครื่องจักร

โครงการนี้มีวัตถุประสงค์เพื่อลดสัดส่วนของเสียของสายการผลิตชิ้นส่วน SFJ-P83S เนื่องจากผลิตภัณฑ์นี้มีการผลิตในปริมาณที่มากในแต่ละวัน และพบของเสียในปริมาณมาก อีกทั้งจะต้องทำการผลิตให้ทันตามกำหนดของลูกค้า ซึ่งในปัจจุบันยังไม่ได้มีการปรับปรุงแก้ไขเพื่อลดความสูญเสียที่เกิดขึ้น และไม่มีการบันทึกข้อมูลของของเสียที่เกิดขึ้น

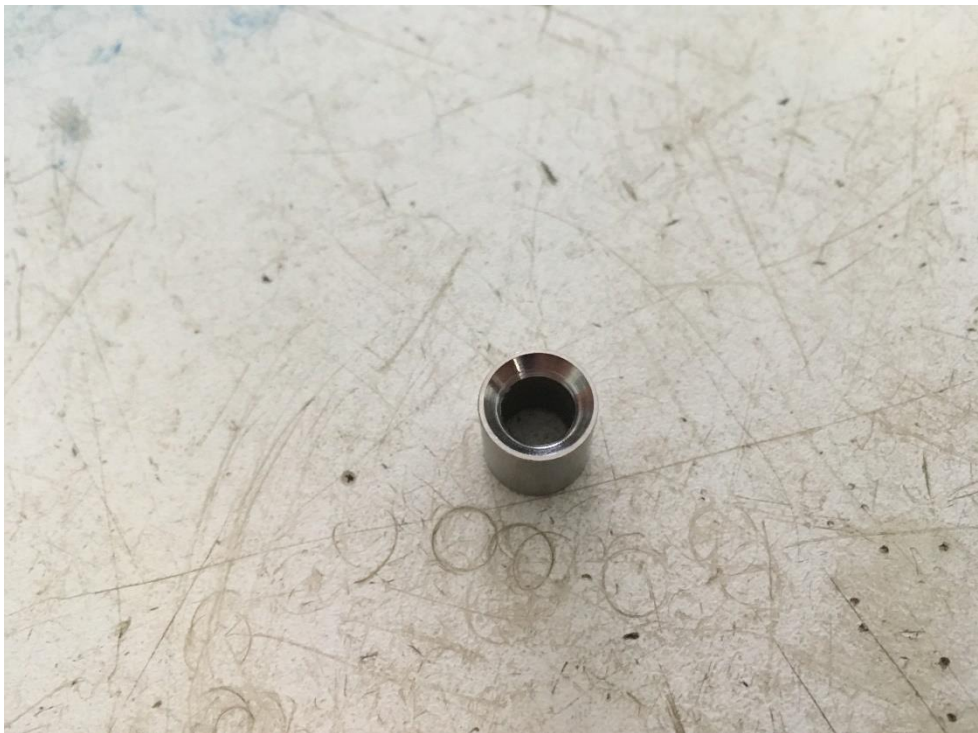
ภาพ ก-4 ลักษณะของเสียที่ผิวของมุมตัดไม่เรียบ

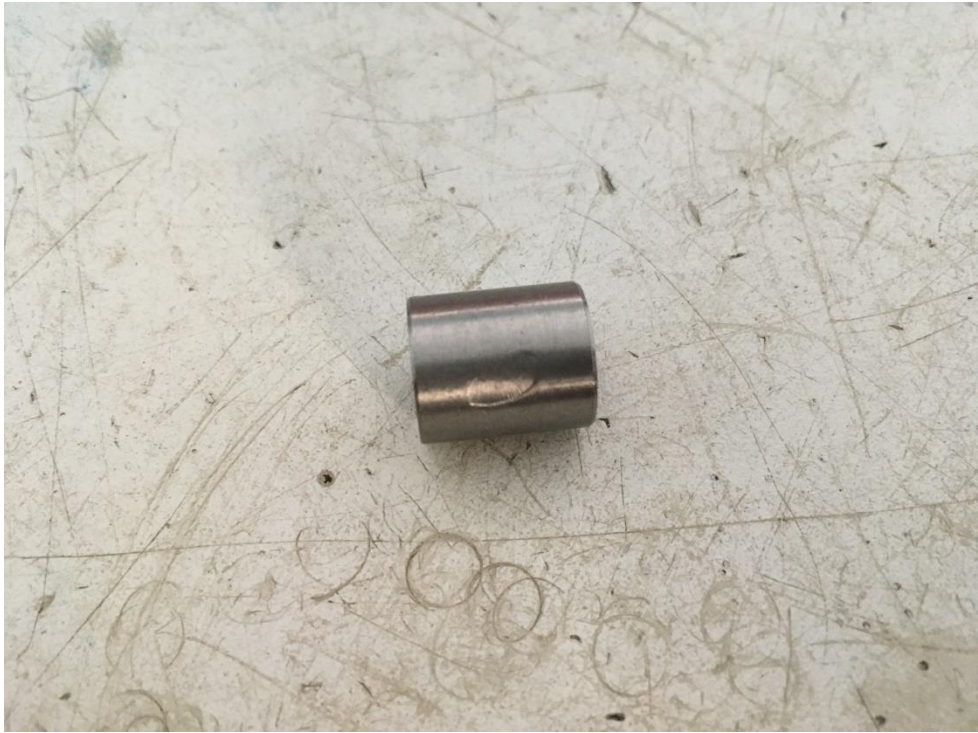
ภาพ ก-5 ลักษณะของเสียบที่ผิวด้านข้างมีรอยตำหนิ

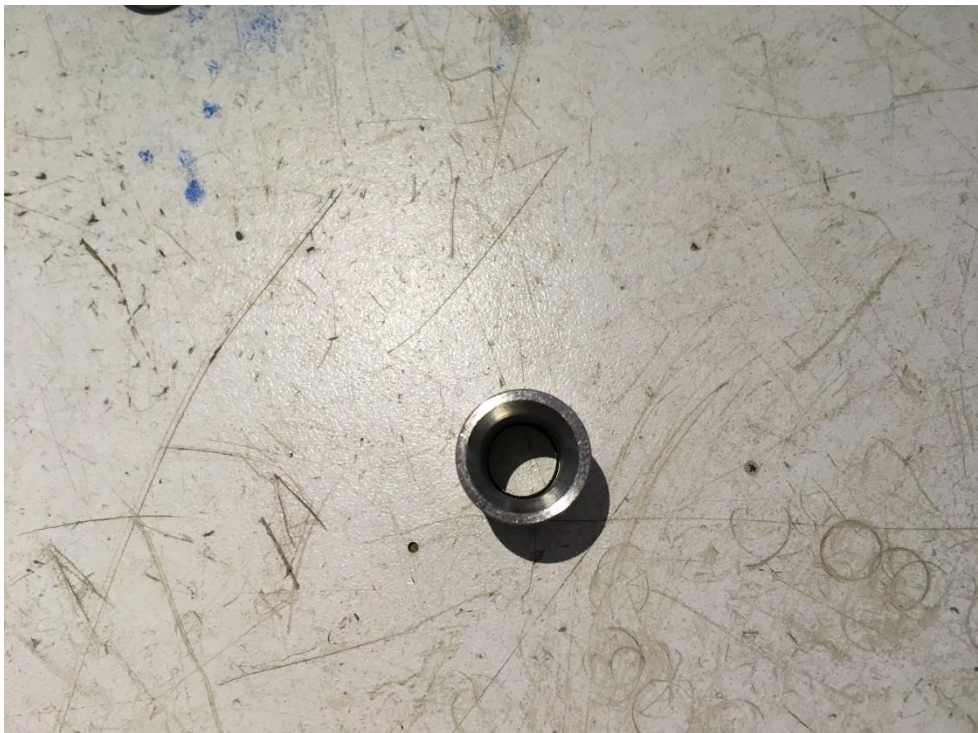
ภาพ ก-6 ลักษณะของเสียบที่ครึ่งเป็นออกด้านใน

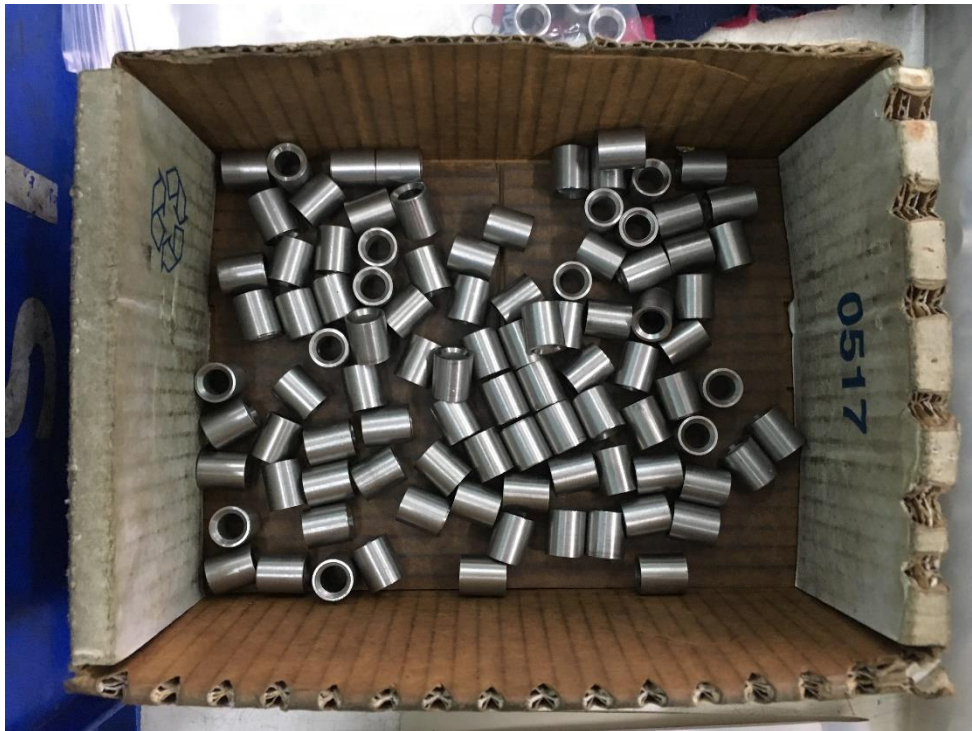
ภาพ ก-7 ลักษณะของเสียที่ความยาวยาวเกินไป

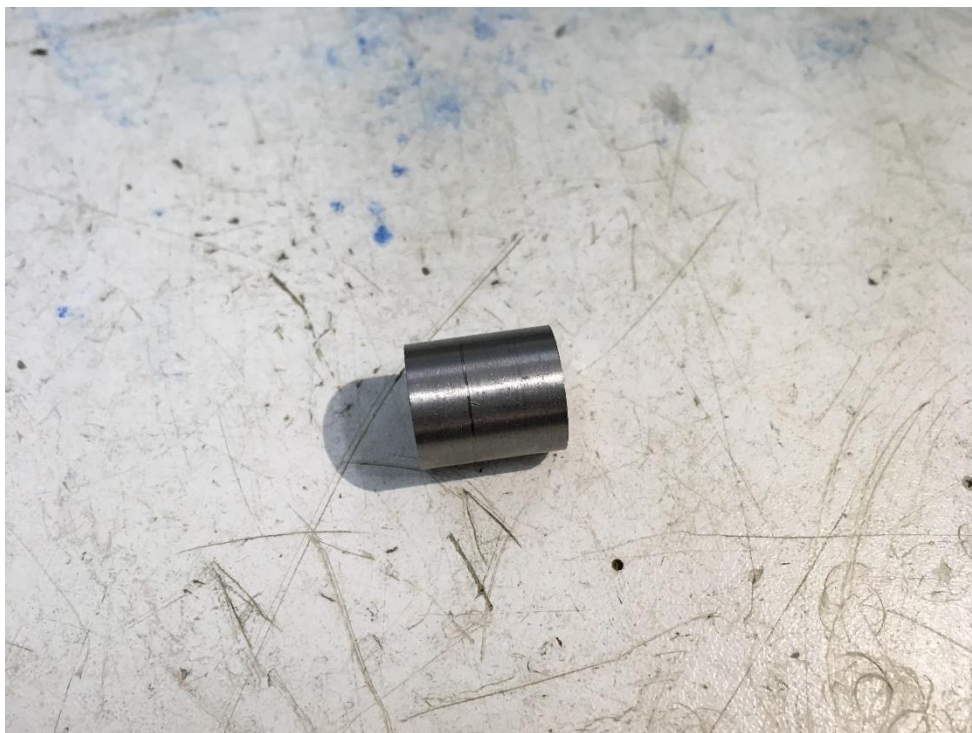
ภาพ ก-8 ลักษณะของเสียที่ความยาวสั้นเกินไป

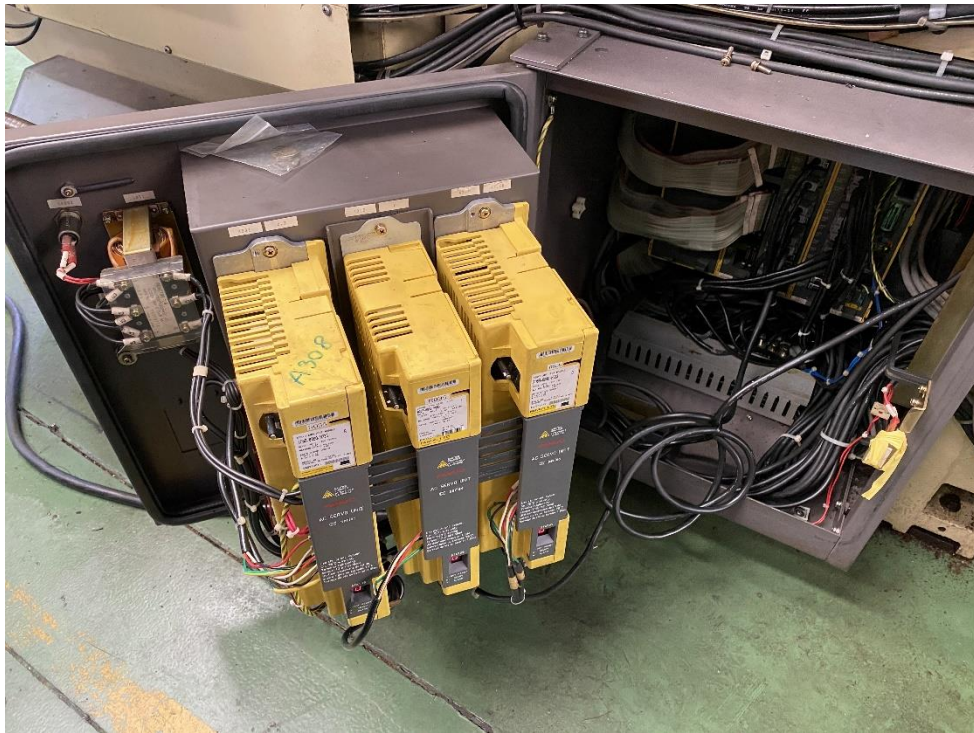
ภาพ ข-2 ตรวจสอบชุดอุปกรณ์ไฟฟ้า

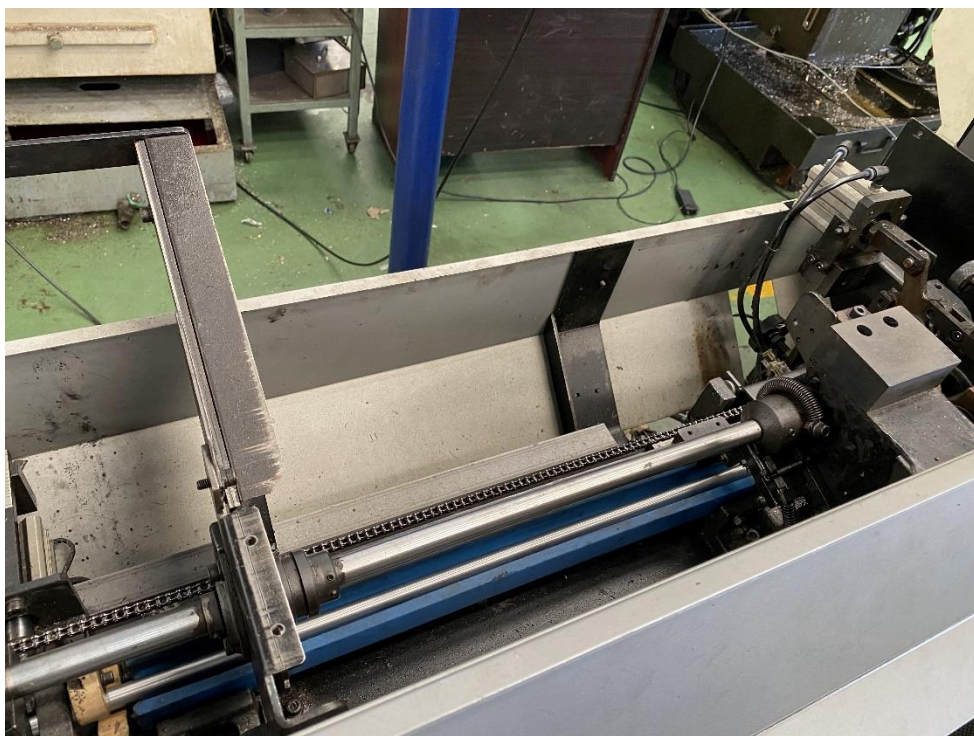
ภาพ ข-3 ตรวจสอบมอเตอร์เกียร์และระบบรางเลื่อน

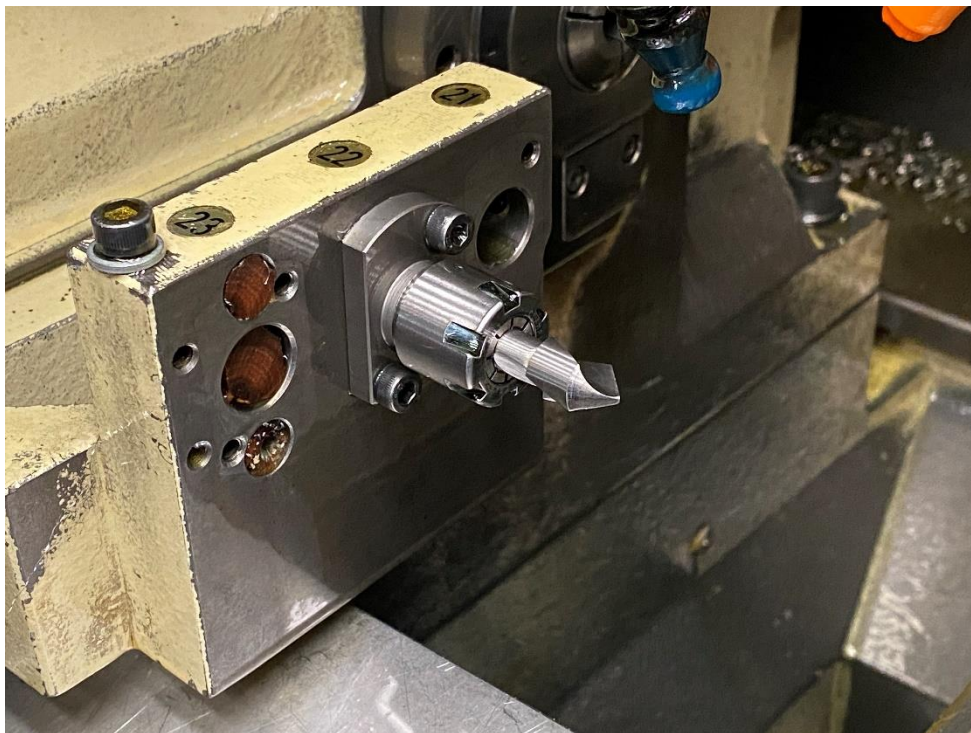
ภาพ ข-4 ตรวจสอบมีดตัด

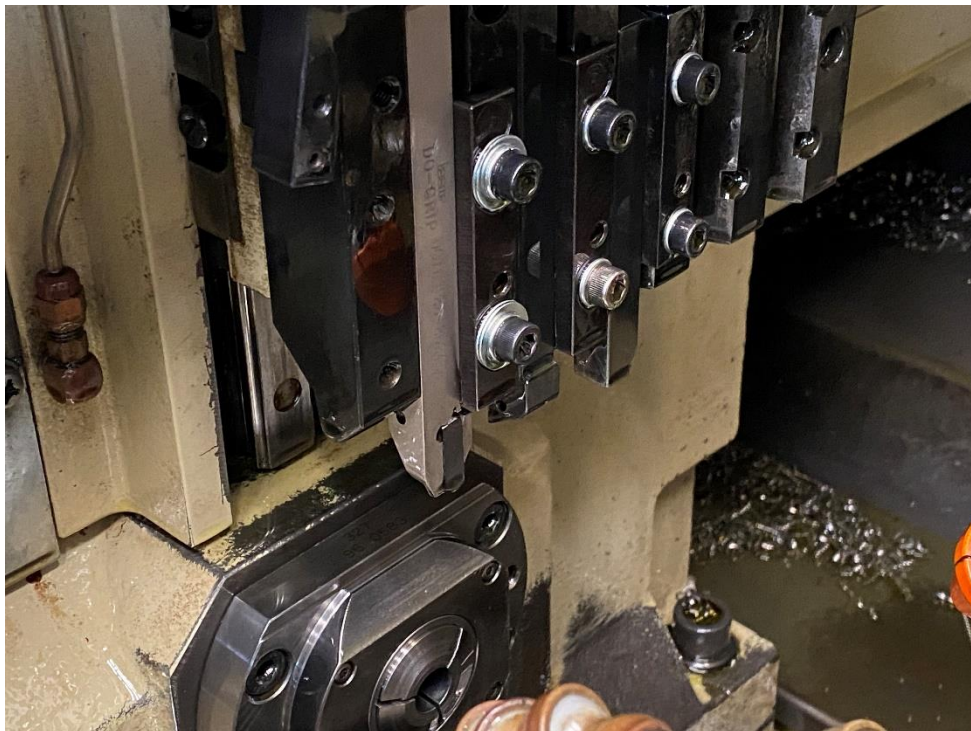
ภาพ ข-5 ตรวจสอบมีดตัดและน็อตยึด
