**การเพิ่มประสิทธิภาพกระบวนการตรวจสอบ  
แขนหัวอ่าน-เขียนฮาร์ดดิสก์  
Inspection Efficiency Improvement  
of Actuator Arms**

**บริษัท ฟุจิคุระ อิเล็กทรอนิกส์ (ประเทศไทย) จำกัด**  
**Fujikura Electronics (Thailand) Ltd.**  
**บริษัทผลิตชิ้นส่วนอิเล็กทรอนิกส์**

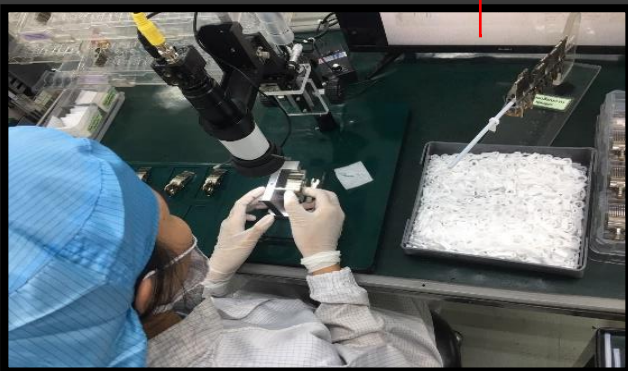
## 2. ขั้นตอนที่ 3 ไม่มีระบบแสดงผลวัดเป็นค่าตัวเลข

ปัญหาที่มาจากขั้นตอนที่ 3 การตรวจสอบในขั้นตอนการตรวจสอบตำแหน่งชิ้นงานด้วยกล้อง (CCD Camera) เป็นขั้นตอนที่ลูกค้ามีการร้องเรียนมา เนื่องจากเป็นขั้นตอนที่พนักงานต้องใช้สายตาในการประเมินผลจากเส้นสเปคบนแผ่นฟิล์มที่ติดบนหน้าจอ เนื่องจากไม่มีระบบแสดงค่าสเปคชิ้นงาน ซึ่งอาจส่งผลทำให้เกิดความผิดพลาดในการยอมรับชิ้นงาน

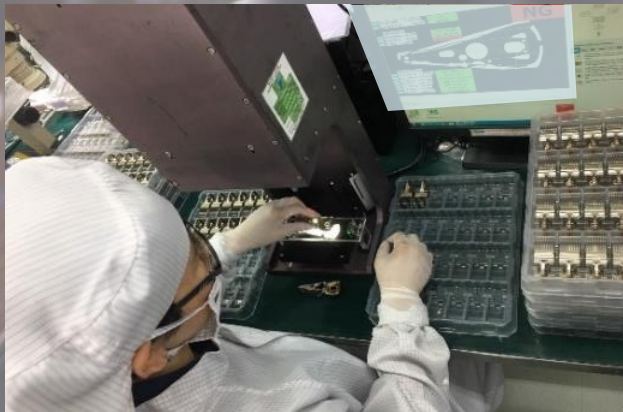
ขั้นตอนที่ 1 เครื่องตรวจสอบตำแหน่ง  
(Vision)

ตรวจเช็คตำแหน่งและค่าการ

1. TR position (Move-Y)
2. TR position (Lift-up tip)
3. TR position (Lift-up root)
4. CS and Latch
5. Adhesive length

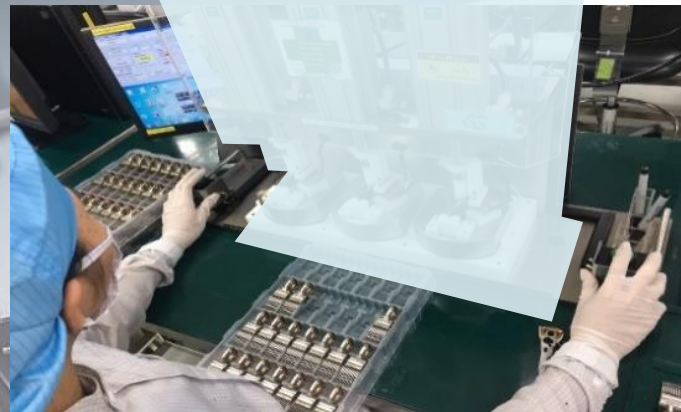
ขั้นตอนที่ 2 เครื่องตรวจค่าความถี่  
การสั่นไหว (Resonance)

ตรวจค่าความถี่ในการสั่น

1. Coil sway mode
2. Carriage sway mode  
(Electrical testing)

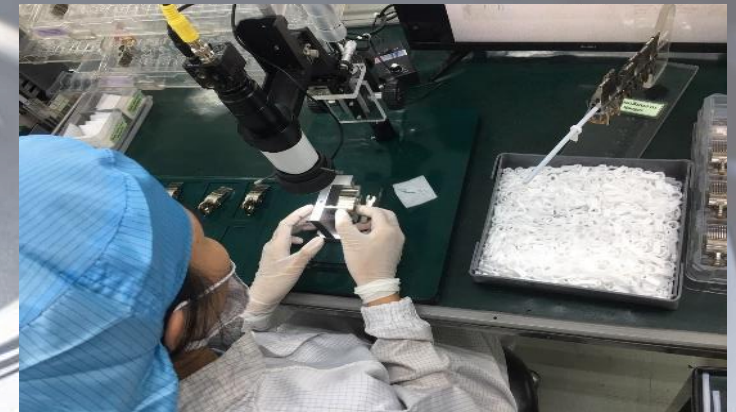
ขั้นตอนที่ 3 ตรวจสอบชิ้นงานด้วยกล้อง  
(CCD Camera)

ตรวจสอบตำแหน่งชิ้นงาน

1. TR position (Move-Z)
2. TR Position (Move-Y)

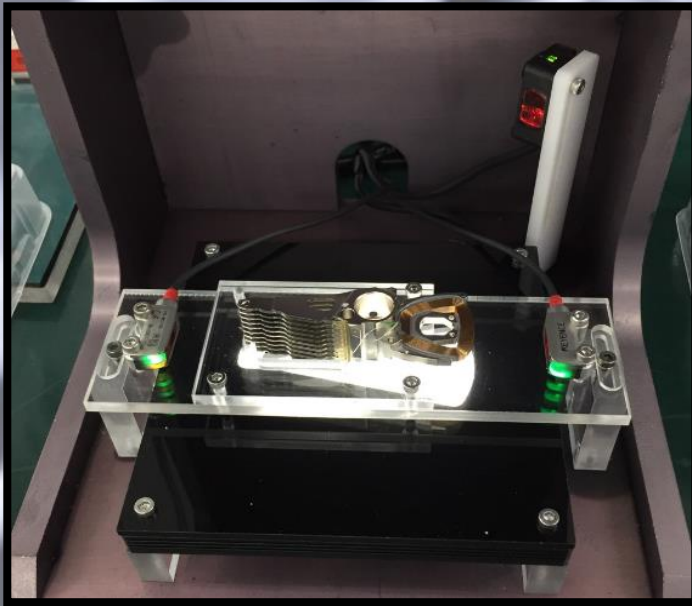
## ขั้นตอนการใช้งานเครื่องตรวจสอบตำแหน่ง (Vision)

หยิบและวางชิ้นงานลงบน  
ฐานของเครื่อง Vision

โปรแกรม NI Vision Builder จะ  
ทำการจัดตำแหน่งแกน X-Y  
ตามสเปคדרออิงที่ตั้งไว้

ค้นหาตำแหน่งที่  
ต้องการตรวจสอบ

คำนวณค่าตามข้อกำหนด

แสดงผลลัพท์

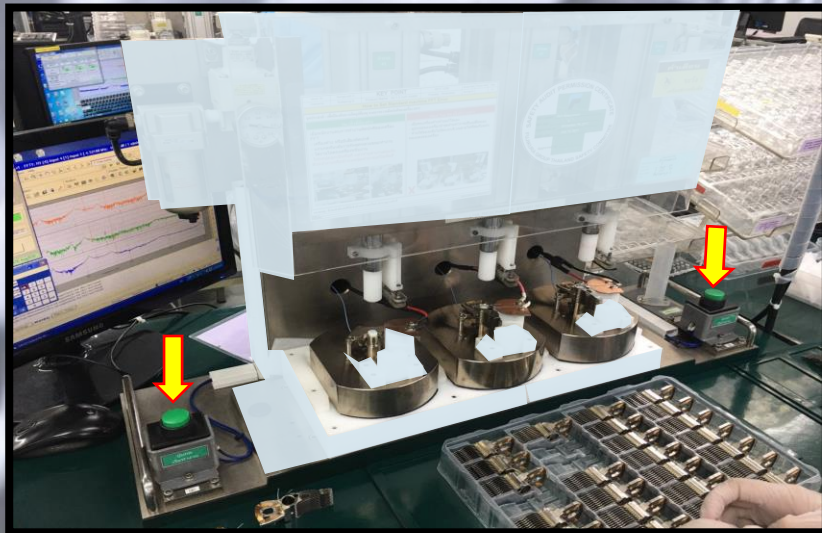
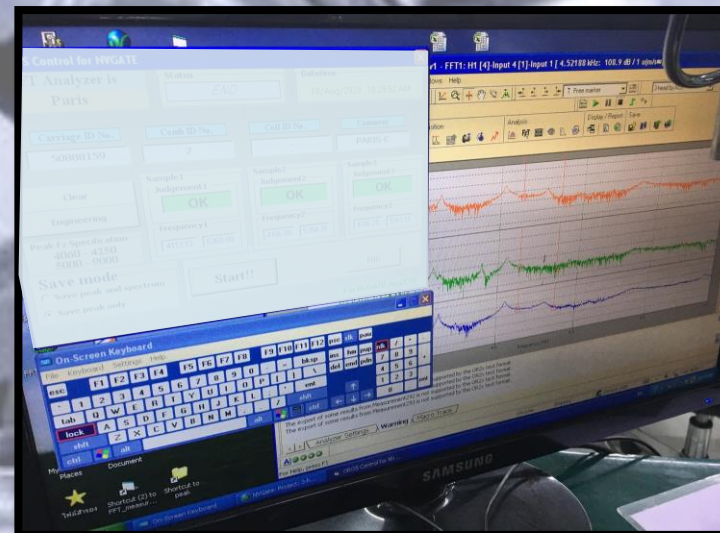
## ขั้นตอนการใช้งานเครื่องตรวจค่าความถี่การสั่นไหว (Resonance)

หยิบชิ้นงานแล้วแยกเส้นลวด

ใส่ชิ้นงานตามช่อง

กดปุ่มสตาร์ทค้างไว้จน  
หัวกดกดแนบชิ้นงาน

เครื่องจะแปลงค่าเพื่อ  
คำนวณและแสดงผล

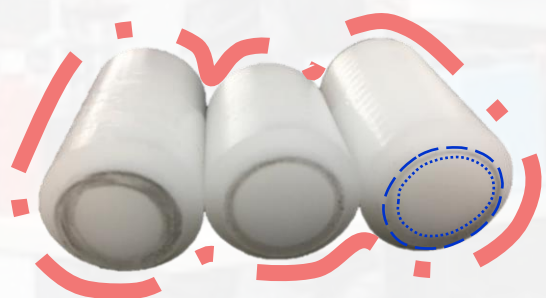
Unbalanced

ทำการตรวจสอบคุณลักษณะของหัวกดแบบเก่าที่ใช้งานในปัจจุบัน  
สังเกตจากรอยดำบริเวณปลายหัวกดที่สัมผัสกับชิ้นงานจะพบว่าเป็น  
รอยวงกลมสีดำที่ไม่สมมาตรกัน

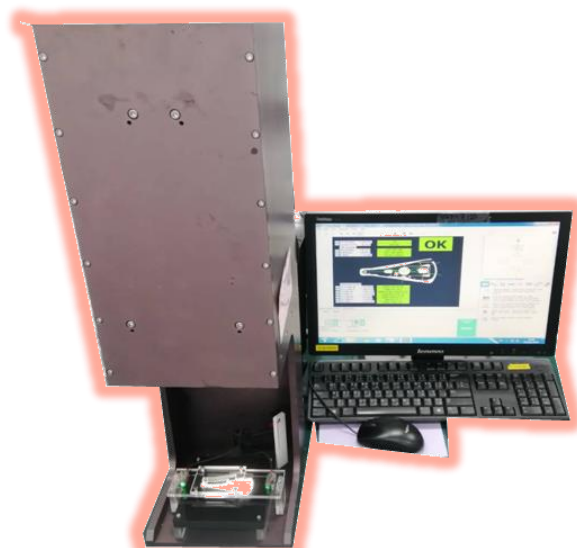
**Vision Inspection  
Machine**

หลังจากทำการศึกษากระบวนการเพื่อวิเคราะห์ขั้นตอนการทำงานแล้วจึงได้เห็นถึงปัญหาของขั้นตอนการทำงานในขั้นตอนที่ 1 การตรวจสอบชิ้นงานด้วยเครื่องตรวจสอบตำแหน่ง (Vision) ซึ่งสามารถตรวจสอบตำแหน่งและค่าการวางของชิ้นงานได้ 12 ตำแหน่ง (ด้านออฟซี) กับการตรวจสอบชิ้นงานด้วยกล้อง (CCD Camera) ซึ่งสามารถตรวจสอบได้เพียง 2 ตำแหน่ง (ดาตัมซี) โดยทั้ง 2 ขั้นตอนนั้นสามารถตรวจสอบชิ้นงานได้เพียงด้านเดียวเท่านั้น ผู้ศึกษาจึงได้ทำการปรึกษาหาแนวทางแก้ไขปัญหาร่วมกับทีมงานและผู้ดูแล ซึ่งได้แนวทางในการแก้ปัญหาคือ ออกแบบสร้างเครื่องวัดใหม่โดยรวมทั้ง 2 ขั้นตอนเข้าด้วยกันและให้เครื่องสามารถตรวจวัดชิ้นงานได้ทั้ง 2 ด้าน

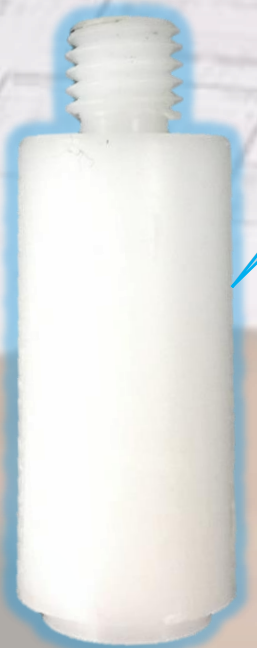
1. ผู้ศึกษาได้ทำการออกแบบหัวกดวัดเรโซแนนซ์ และสิ่งทำหลังจากที่ได้หัวกดที่ออกแบบใหม่มาแล้วนั้นผู้ศึกษาได้นำไปทดสอบขนาดสัดส่วนและได้ใช้เครื่องวัดขนาดด้วยการประมวลภาพ (IM-6000 Series Machine) มาทำการวัดทดสอบขนาดของหัวกด เพื่อทดสอบว่าขนาดของหัวกดที่ได้นี้น้อยอยู่ในเงื่อนไขหรือไม่

ผลที่ได้จากการวัดคือ ผ่าน  
เงื่อนไข เนื่องจากตำแหน่งจุดวัดที่  
กำหนดมีค่าอยู่ในเงื่อนไขที่กำหนดไว้  
มีค่าที่  $\leq 0.01$  มิลลิเมตร

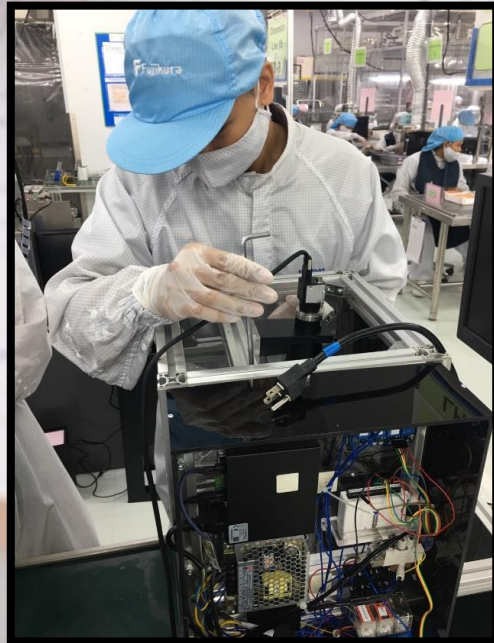
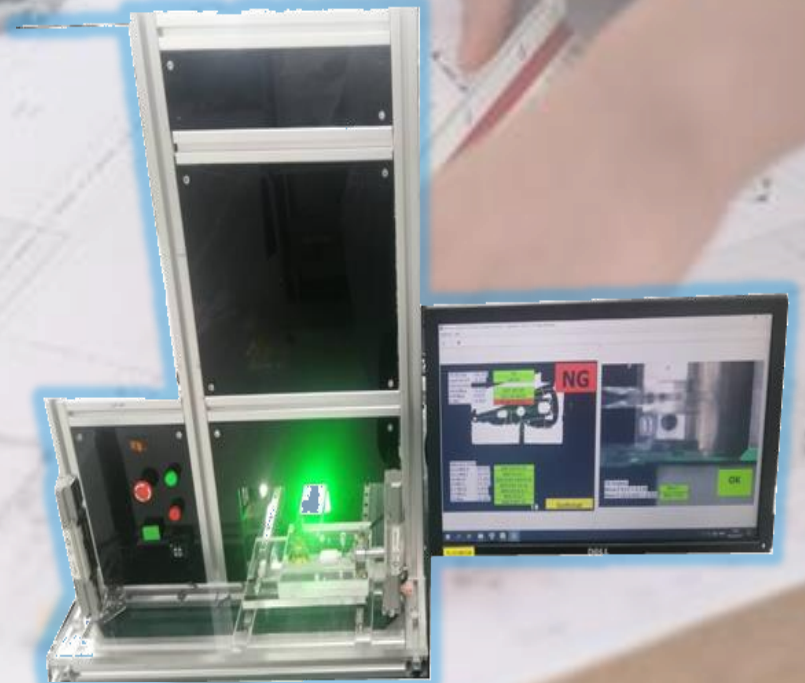
2. ผู้ศึกษาดำเนินการประกอบโครงสร้างเครื่องวัดขนาดหลังจากทำการออกแบบและเตรียมอุปกรณ์ ซึ่งในการสร้างและประกอบเครื่องนั้นทำร่วมกับทีมงานและผู้เชี่ยวชาญหลังจากประกอบโครงสร้างเสร็จจะทำการติดตั้งอุปกรณ์และแผงวงจรไฟฟ้าโดยผู้เชี่ยวชาญ และจะดำเนินการทดสอบประสิทธิภาพต่อไป ตัวอย่างเครื่องวัดขนาด ดังภาพ

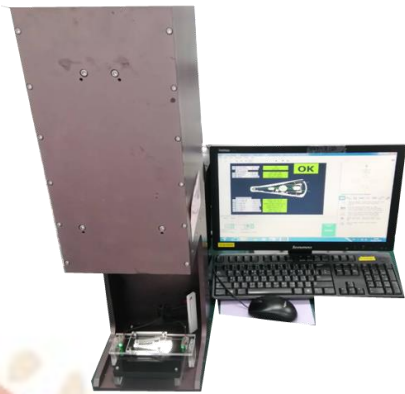
**Vision Inspection  
Machine**

นำเสนอแนวทางในการพัฒนาปรับปรุงขั้นตอนกระบวนการตรวจสอบ โดยผู้ศึกษาได้นำ**หลักการอีซีอาร์เอส (ECRS)** มาปรับใช้ในส่วนของการปรับปรุงการ**ทำงานให้ง่ายขึ้น (Simplify)** ด้วยการออกแบบเครื่องมือวัดใหม่ที่สร้างขึ้นให้มีระบบแสดงค่าสเปคชิ้นงานและระบบกึ่งอัตโนมัติทำให้ง่ายต่อการตรวจสอบ ซึ่งสามารถลดความผิดพลาดค่าความคลาดเคลื่อนการวัดชิ้นงานของผู้ตรวจสอบได้ และการ**รวมขั้นตอนวิธีการทำงาน (Combine)** ของขั้นตอนที่ 1 การตรวจสอบชิ้นงานด้วยเครื่องตรวจสอบตำแหน่ง (Vision) กับการตรวจสอบชิ้นงานด้วยกล้อง (CCD Camera) ซึ่งสามารถนำไปเป็นแนวทางในการลดขั้นตอนในกระบวนการลงได้ แสดงแนวทางตัวอย่าง
