# การลดของเสียของสายการผลิตชิ้นส่วนอะไหล่ของเครื่องจักร

นายรัชติชัย แสนสิงห์ชัย นายปฏิภาณ มาทา

ภาควิชาวิศวกรรมอุตสาหการ คณะวิศวกรรมศาสตร์ มหาวิทยาลัยเชียงใหม่

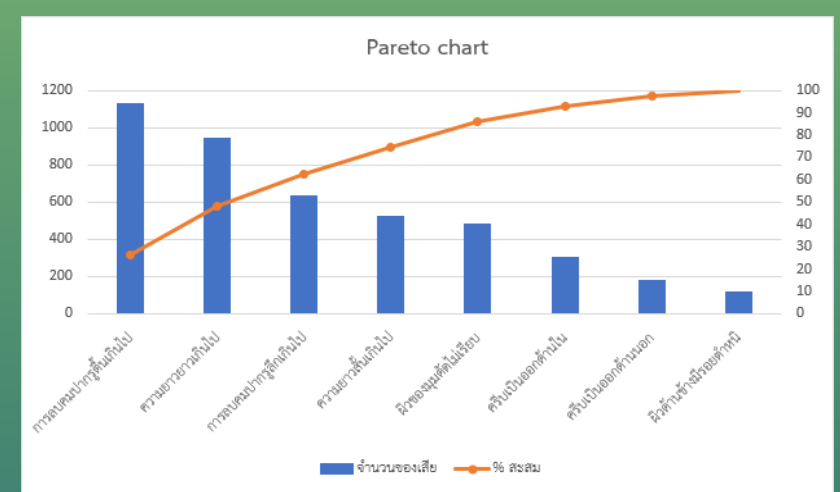
สรุปข้อมูลของเสียแต่ละลักษณะ แล้วนำมาสร้างแผนภูมิพาเรโต จะได้ลักษณะของเสียที่จะนำไปแก้ไขประกอบด้วยของเสีย 4 อันดับแรก ได้แก่ การลบคมปากรูตื้นเกินไป ความยาวยาวเกินไป การลบคมปากรูลึกเกินไป และความยาวสั้นเกินไป ตามลำดับ

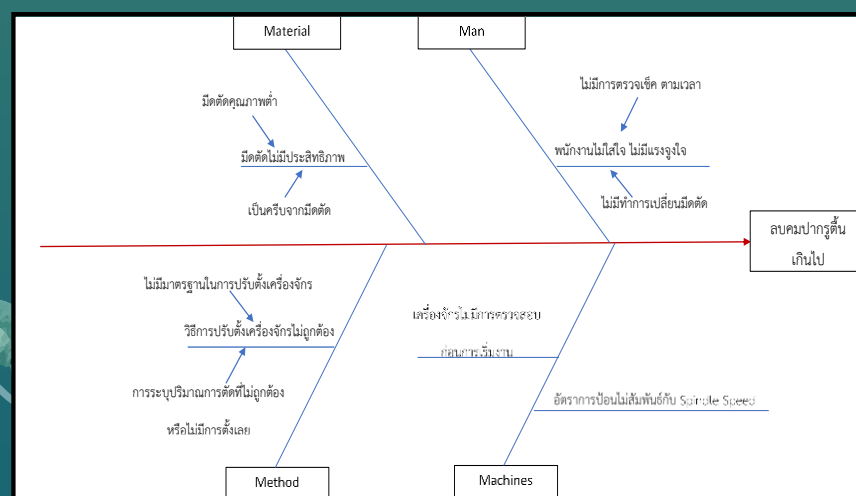
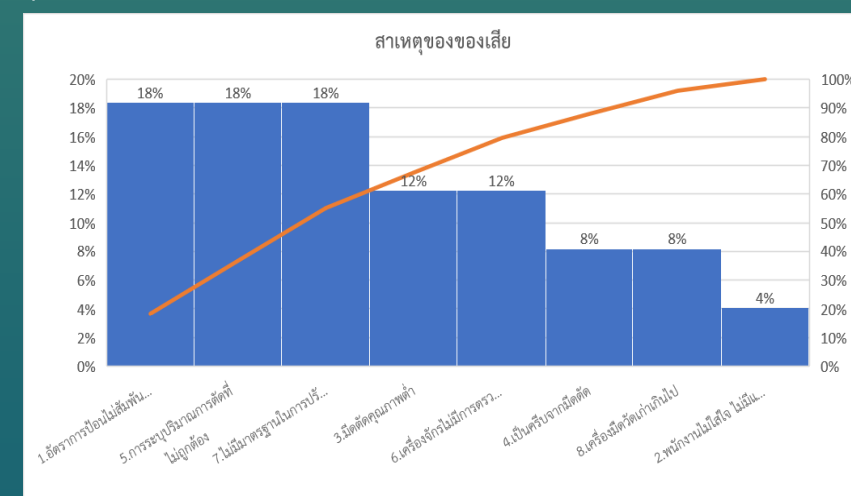
ทำการสร้างแผนผังก้างปลาเพื่อหาสาเหตุหลักของทั้งสี่ของเสียที่คัดเลือกมา

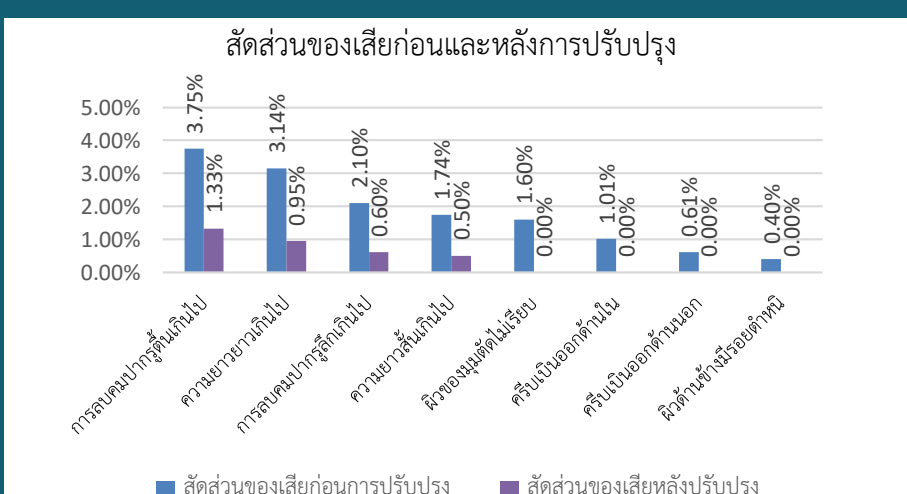
นำข้อมูลของเสียที่ทำการเก็บไว้ก่อนการปรับปรุงในช่วงเดือนกันยายน 2562 ถึงเดือนพฤศจิกายน 2562 มาทำการเปรียบเทียบกับข้อมูลของเสียในช่วงเดือนกุมภาพันธ์ 2563
